**事後調査報告書（工事の施行中その3）**  
**－（仮称）神宮外苑地区市街地再開発事業－**

調査項目 大気汚染、騒音・振動、土壌汚染、  
生物・生態系（既存樹木の状況、  
神宮外苑広場（建国記念文庫）の  
樹木の保全状況、いちょう並木の  
保全状況（4列））、自然との触れ  
合い活動の場、廃棄物

名 称：(仮称)神宮外苑地区市街地再開発事業

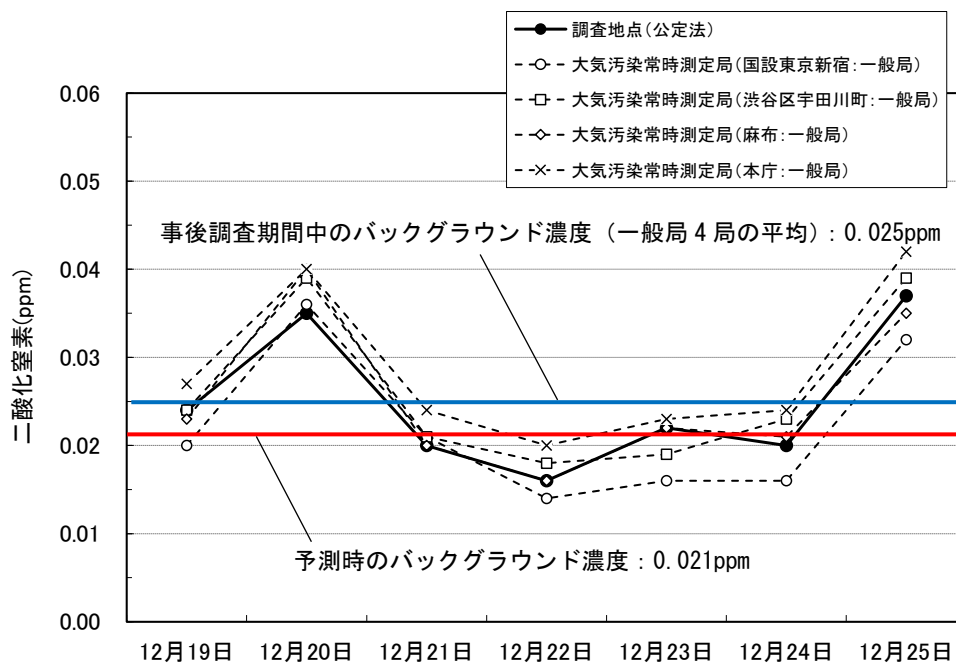
二酸化窒素、浮遊粒子状物質ともに、計画地と周辺の常時観測局は同様な変動をしていた。

図 1-2(1) 事後調査結果と大気汚染常時測定局の測定値の比較(二酸化窒素)

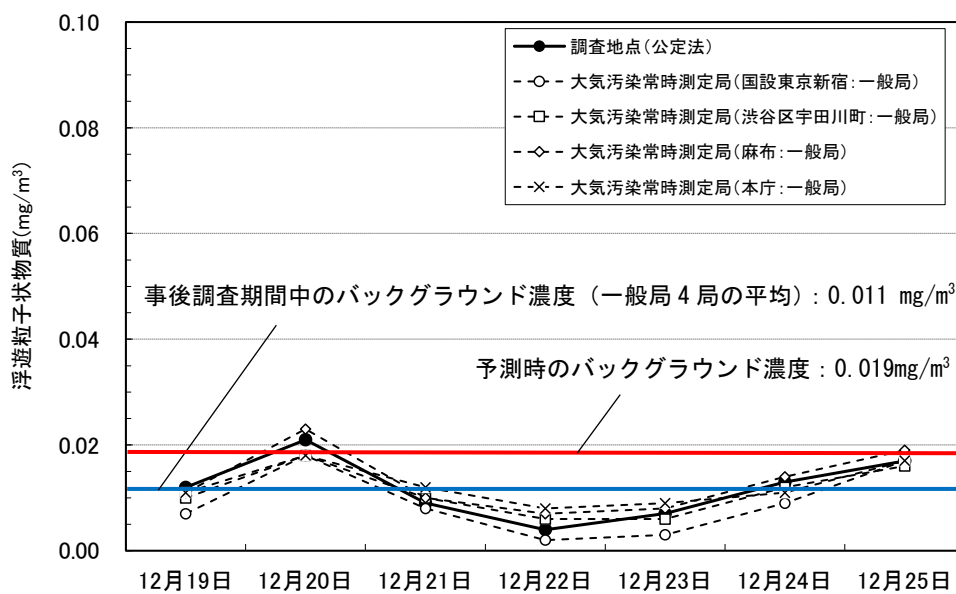
図 1-2(2) 事後調査結果と大気汚染常時測定局の測定値の比較(浮遊粒子状物質)

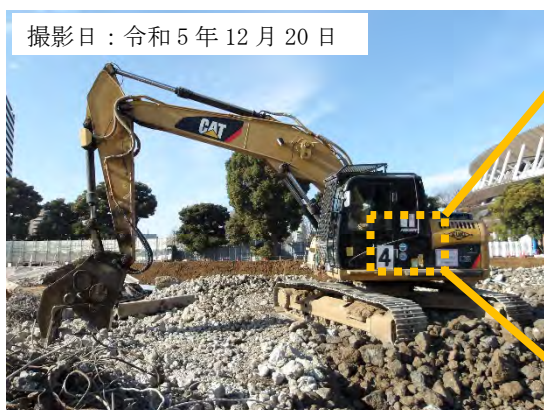
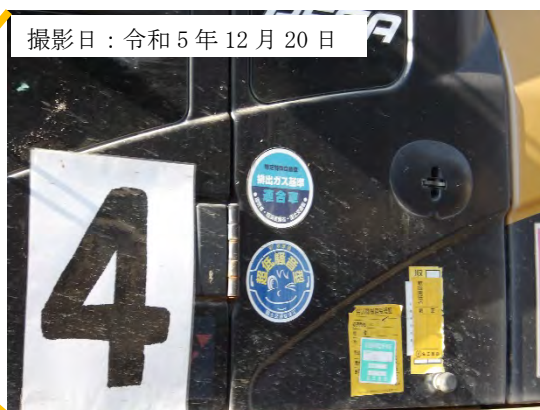
写真 1-1 排出ガス対策型建設機械（オフロード法）の使用状況（バックホウ）

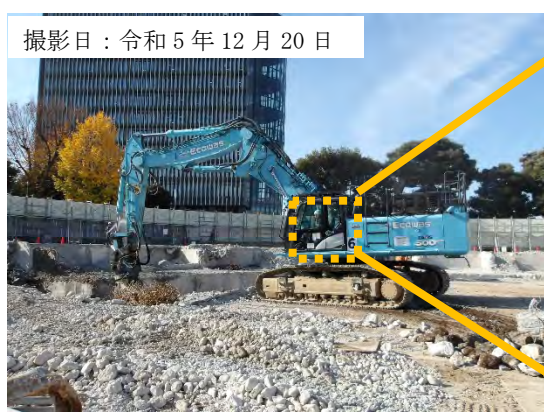
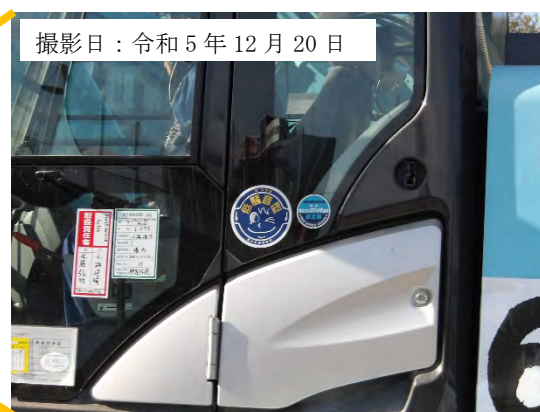
写真 1-2 排出ガス対策型建設機械（オフロード法）の使用状況（バックホウ）

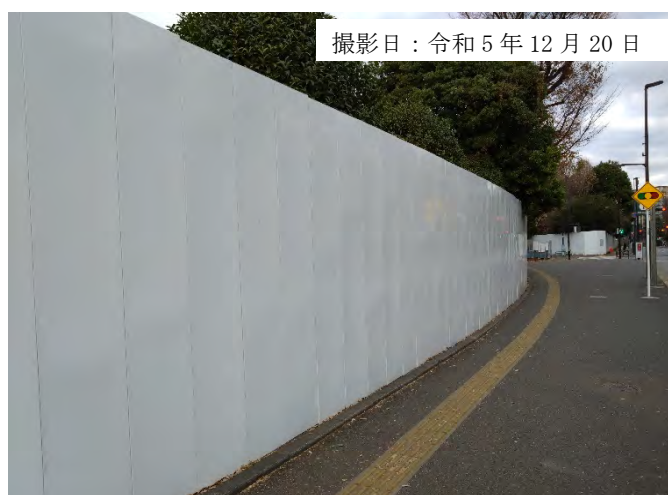
写真 1-3 仮囲い（高さ 3.0m）の設置状況

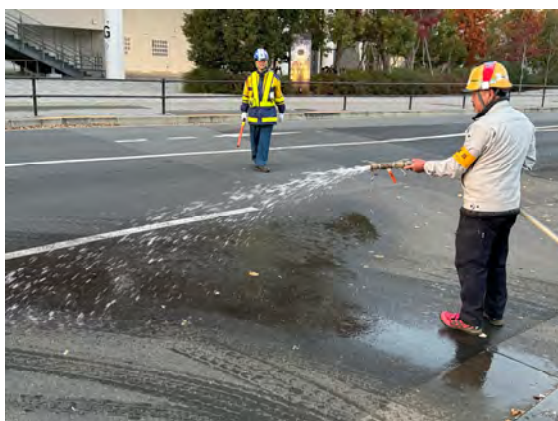
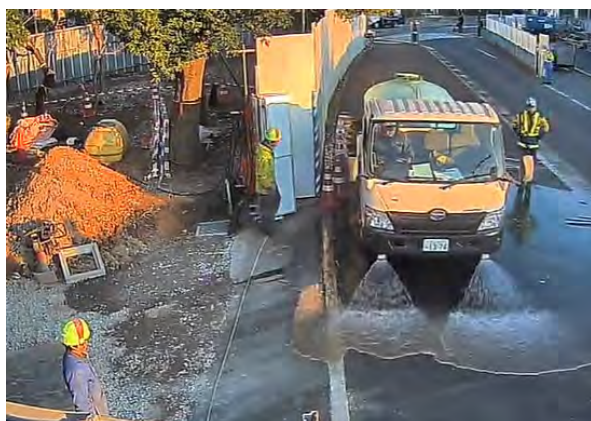
| 環境保全のための措置 | 実施状況 |
|---|---|
| 工事用車両の出入口付近には、適宜、清掃員を配置し、路面の清掃に努める。 | 工事用車両の出入口付近（出入口周辺及び出入口前の車道）について、適宜清掃を実施している（写真1-7）。 |

写真 1-7 清掃の状況

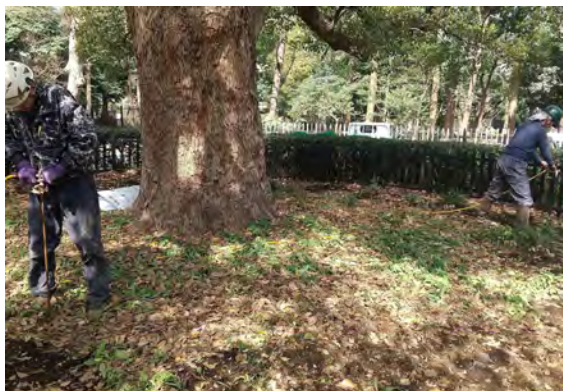
樹勢が弱っている樹木に対しては、施肥を実施するとともに、病虫害防除策（キクイムシ侵入防除策）を実施している（写真 4-1、4-2 参照）。

写真 4-1 施肥の状況

今後も保全管理方針として、樹勢が弱っている樹木に対して施肥の実施、定期巡回による病虫害被害状況を確認するとともに、病虫害防除策の実施、定期剪定による樹木の生育環境の保全を実施する予定である。

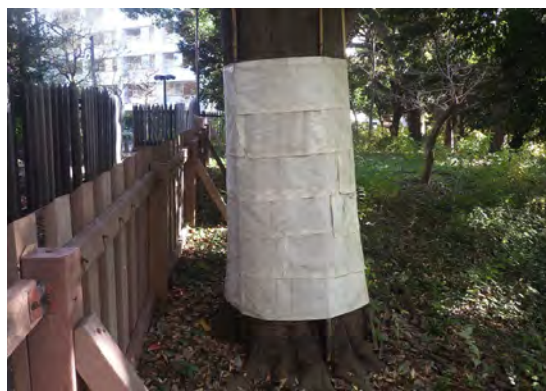
写真 4-2 病虫害防除策  
(キクイムシ侵入防除策) の状況

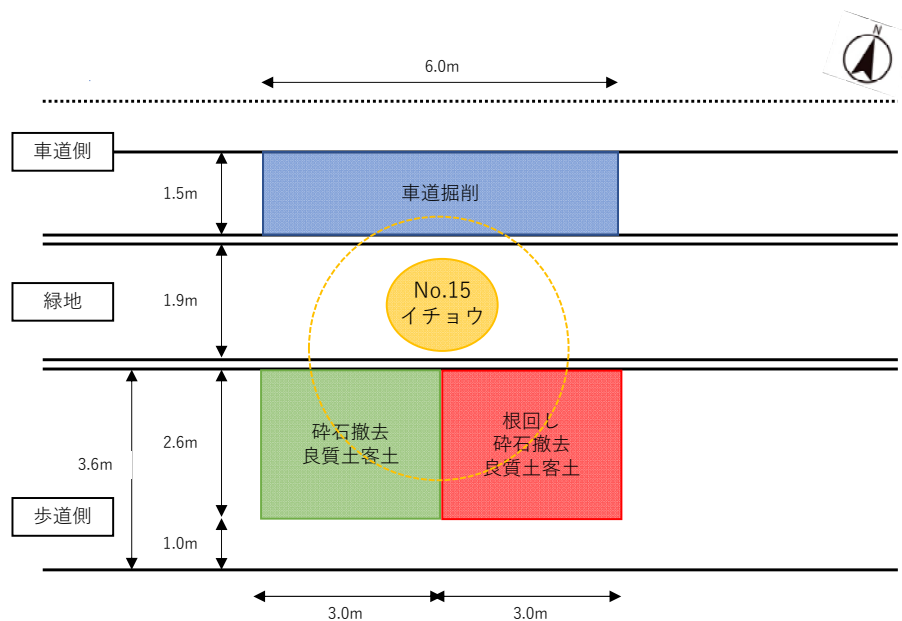
根回しを実施した場合の効果（根の発根状況等）を測定するため、歩道側の太根の一部を環状剥皮し、樹木周囲の一部について根回しを実施した。

図 4-6 措置の範囲図 (No. 15 イチョウ)

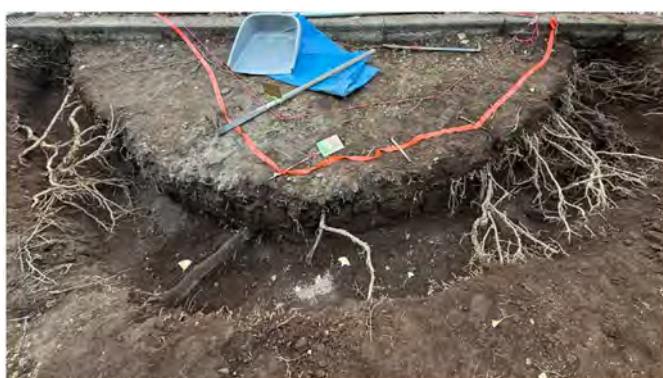
写真 4-3 根系の状況 (樹木 No. 15 (南側列))

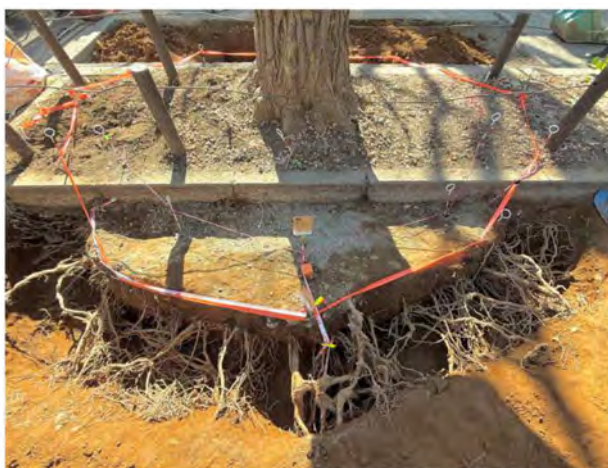
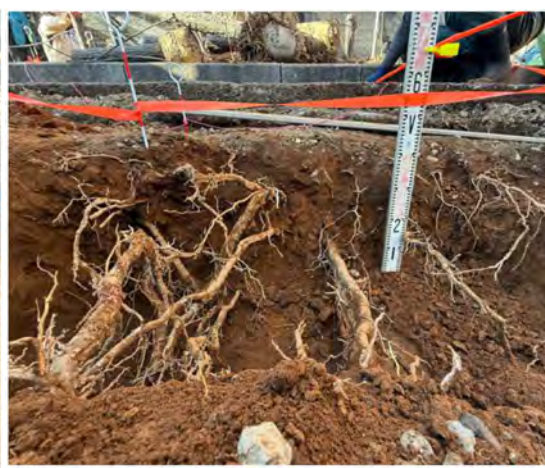
写真 4-4 根系の状況 (樹木 No. 22 (北側列))

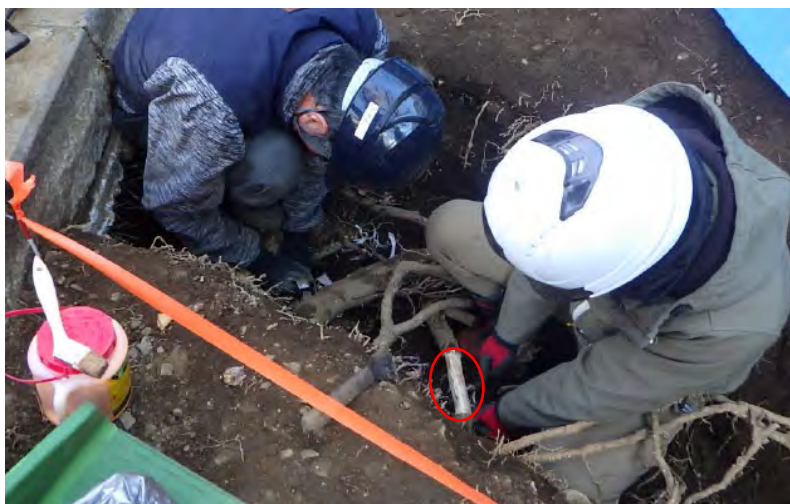
港区道イチョウNo.15

また、調査と合わせてイチョウの一部について、根回しと樹勢助長措置も実施した。根回しに伴う環状剥皮(No.15:4本、No.22:5本)の状況は写真4-5、調査樹木保全の状況は写真4-6に示すとおりである。

写真 4-5 環状剥皮の状況 注)○は環状剥皮箇所を示す。

樹勢助長措置は、主に歩道側の舗装・碎石を撤去し良質土への入れ替えを行った。

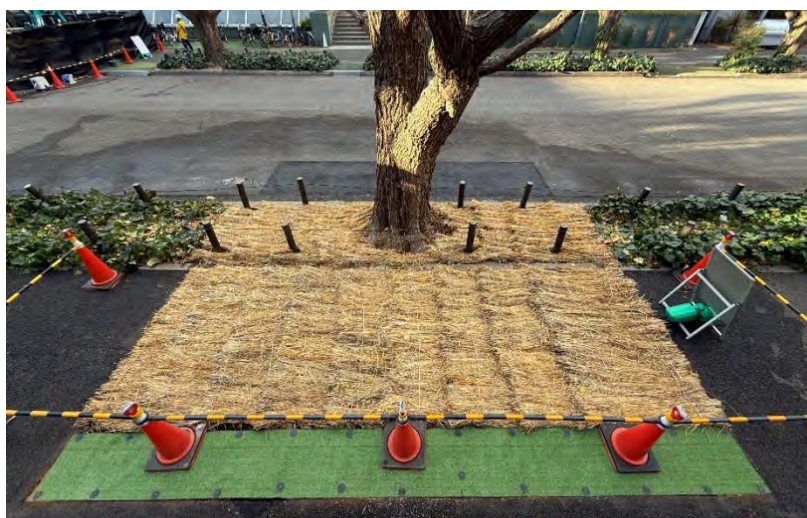
写真 4-6 調査樹木保全の状況（樹木 No. 15（南側列））

引き続き効果検証のための維持管理及び継続調査を実施していく。
