事後調査報告書（工事の施行中その5）
－（仮称）神宮外苑地区市街地再開発事業－

調査項目 土壌汚染、生物・生態系（既存樹木の状況、神宮外苑広場（建国記念文庫）の樹木の保全状況、いちよう並木の保全状況（4列）、自然との触れ合い活動の場、廃棄物、環境保全のための措置（大気汚染、騒音・振動）

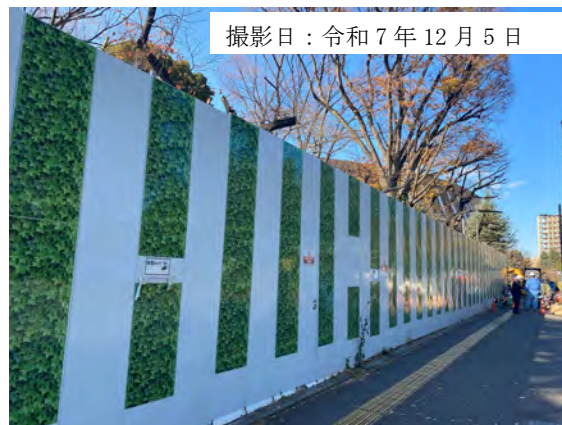
写真 5-1 仮囲い（高さ 3.0m）の設置状況

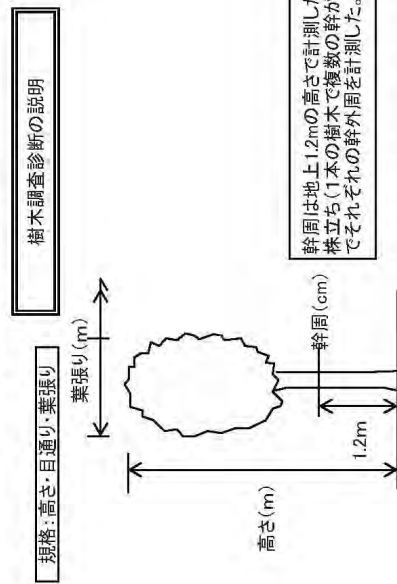
活力度調査
樹勢・樹形・枝伸長量、大枝・幹の欠損・傷、梢端の枯損、枝葉の密度、葉形、葉の大きさ、葉色、ネクロシス各項目を1~4で評価(梢端の枯損に幹・大枝枯損も含める)
