## 神宮外苑地区第一種市街地再開発事業に伴う

### 4列イチョウ並木の西側1列の調査と保全策に対するセカンドオピニオン

株式会社庭樹園 代表取締役 當内 匡

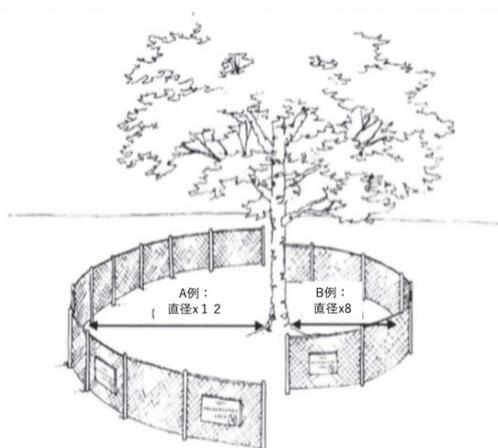
図1 健全で良い樹形を保つための樹木保護範囲を決めるためのガイドライン と TPZ 半径の二つの設定例（米国国家規格協会の解説書より）<sup>3)</sup>

対象のイチョウを当てはめると、イチョウは一般に傷などのダメージに強い樹種であり、また老樹であるので、通常では幹直径の12倍の半径が樹木保護範囲となる。しかし対象樹木がとくに貴重な樹木である場合、1ランク上げることが適当であるので、今回以下のように15倍が適用されていることは妥当であると言える。

対象のイチョウの最大幹直径が0.98mであるので、 $0.98\text{m} \times 15 = 14.7\text{m}$ の半径エリア、縁石からでは16.2m内外である。今回の提案は現段階では、それを少し超える範囲まで根が保護され、またその先の根を補完する形で、1年前に根回しが実施され発根が促進されるので適当な処置であり、根系保護範囲の設定は問題ないと言える。
