神宮外苑地区第一種市街地再開発事業
イチョウ並木活力度等評価年間調査業務
報告書

2023年12月

イビデングリーンテック株式会社

1. 調査概要

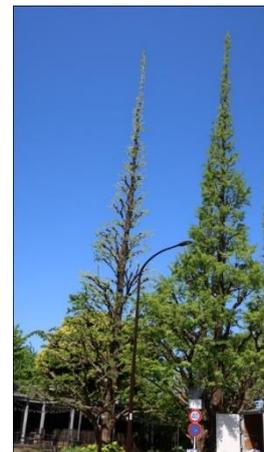
西側 No29 は葉が小さく色も薄い芽出し後であり、まだ褐変の兆候は見られない。他には西側 40 番も含めて異常は見られない。

写真1 西側 No29 (4月27日撮影)

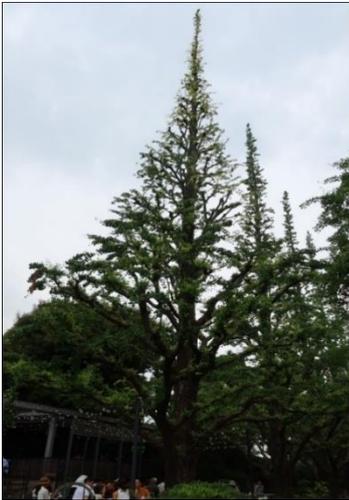
で基準となる剪定を行ったが、必ずしも剪定の足並みは揃ってはいない。下部評価Bは幹の傷・空洞と剪定による枝葉が少ないことが主な原因である。上部評価Bは剪定による枝葉の少なさによる。総合評価Cは西側のNo29, 40で、No29に褐変は出ていないが、黄変と葉が小さいことが原因でC評価になっている（写真2, 3, 4）。No40は既に褐変がかなり出ている（写真5, 6, 7）。

写真2 西側 No29・全景

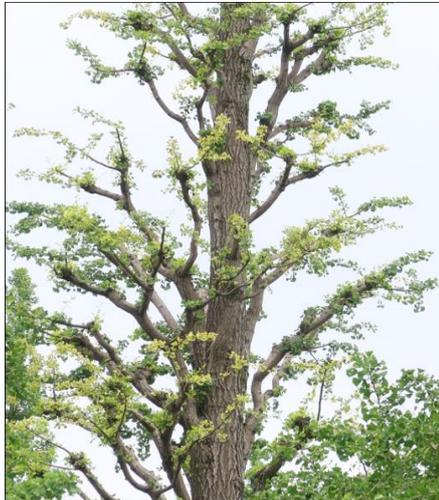
写真3 西側 No29 中間部

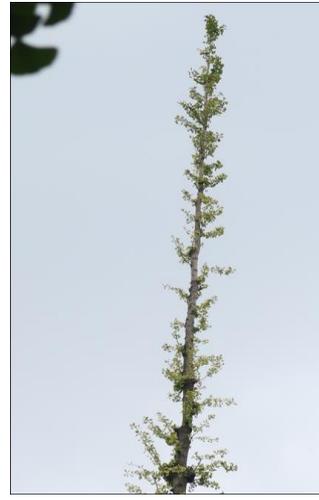
写真4 西側 No29 先端部

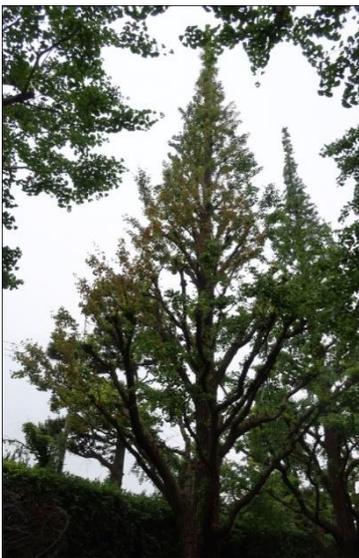
写真5 西側 No40・全景

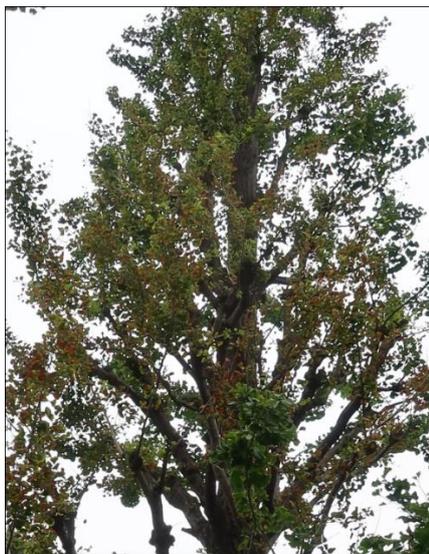
写真6 褐変状況

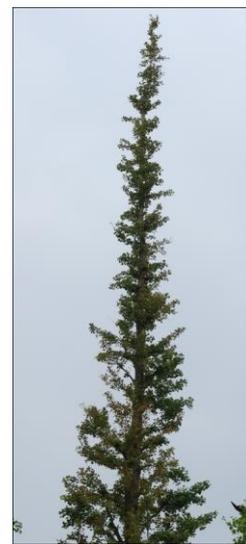
写真7 上部も褐変

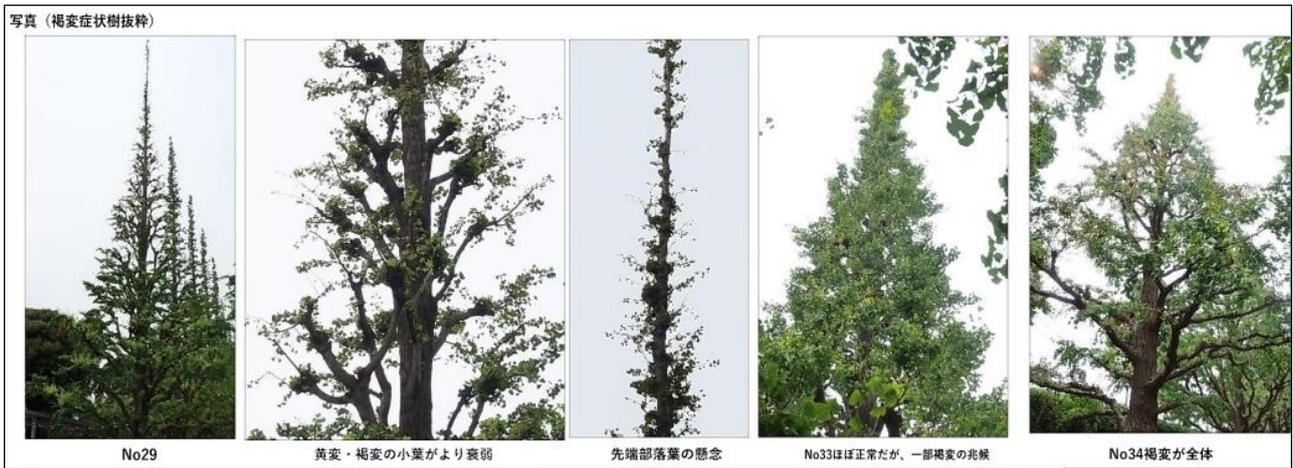
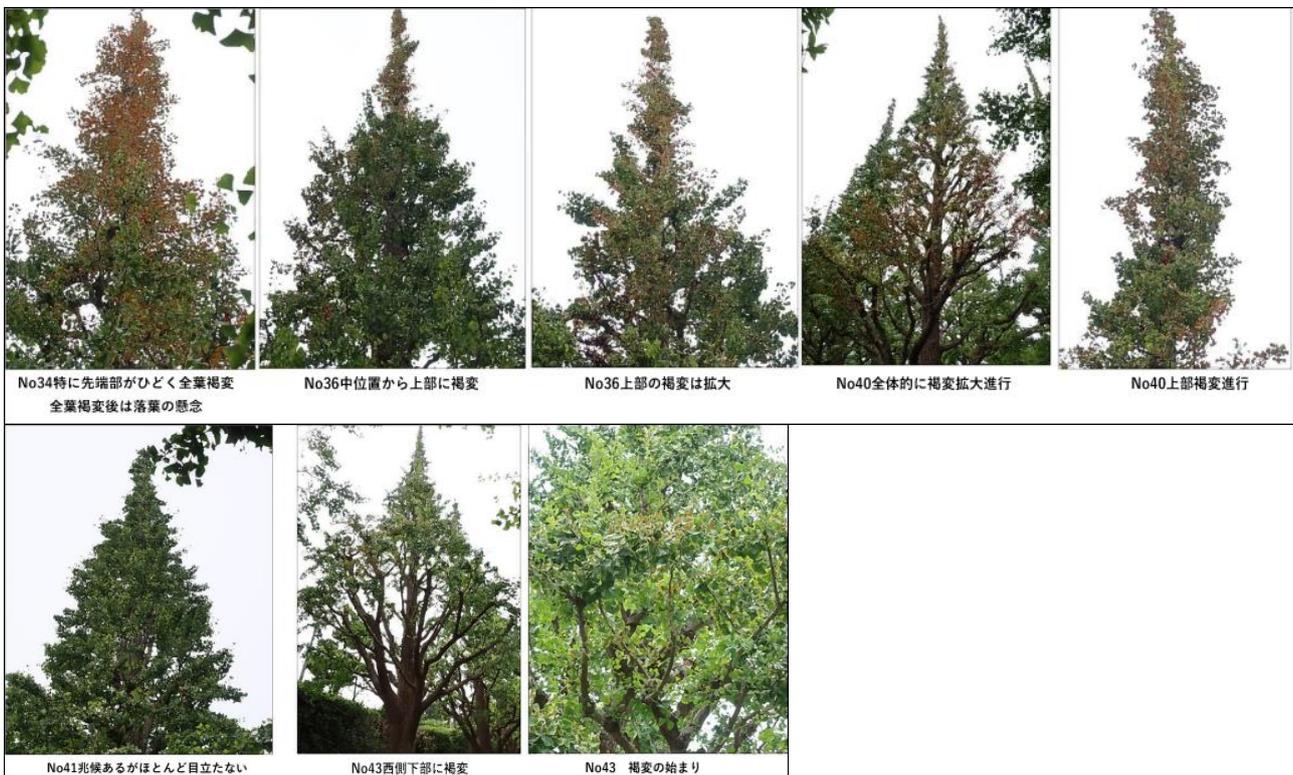
6月の写真は写真8、9にまとめたが、西側 No29 は葉が小さく黄変の中に褐変もみられる。先端部は落葉の兆候がある。No33 は僅かな褐変が見られる。No34 は特に先端部の褐変が目立つ。No40 は全体的に褐変が見られる。

写真 8 西側の褐変等の状況（6月）

写真 9 西側の褐変等の状況（6月）

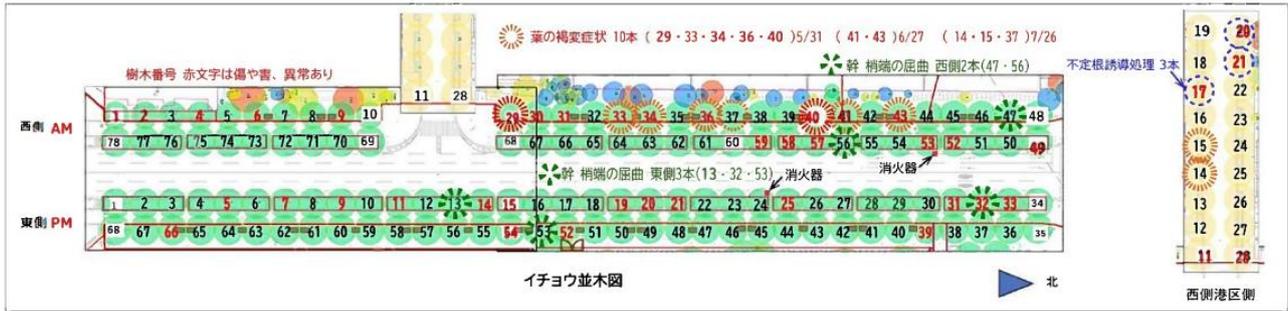
図1には幹に開口空洞や目立つ傷のある個体や褐変のある個体を平面図上に記載した。また、7月の評価票を表2に示した。褐変・衰弱木は西側に集中しており、No.29, 34, 36, 40が特に悪く既に上下ともD評価になっている。No.29の上部は既に落葉している。No.43も上下ともC評価である。葉の褐変は最初葉の輪縁部に起こり、段々葉全体に広がり、その後縮れてきて最後は落葉に至る。7月末の段階ではNo.29以外でも縮れから落葉に至る兆候が見られる。西側・港区側 No.14, 15にも多くはないが褐変葉がみられる。都道側 No.71は褐変ではなく黄変が目立つ個体である。今年は7月はじめから猛暑が続き樹

図1 傷や褐変の状況 (7月)

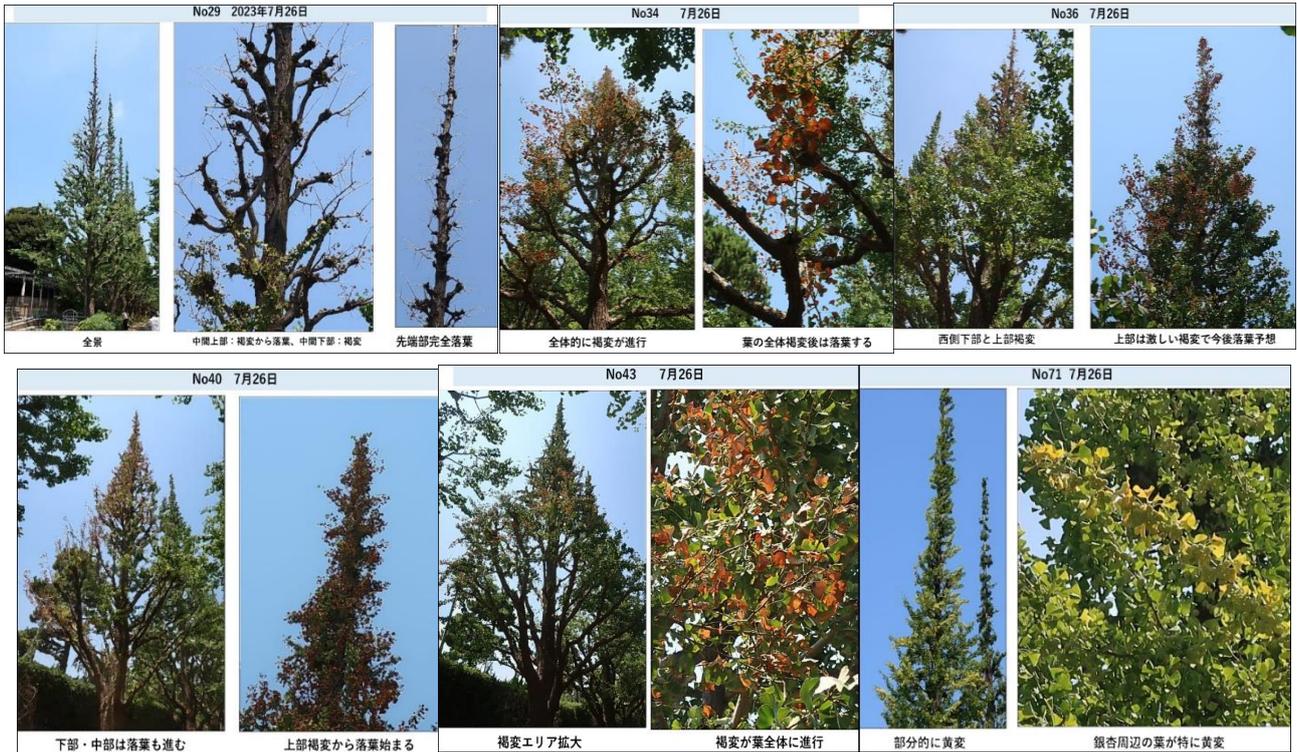
写真 10 褐変等の状況 (7月)

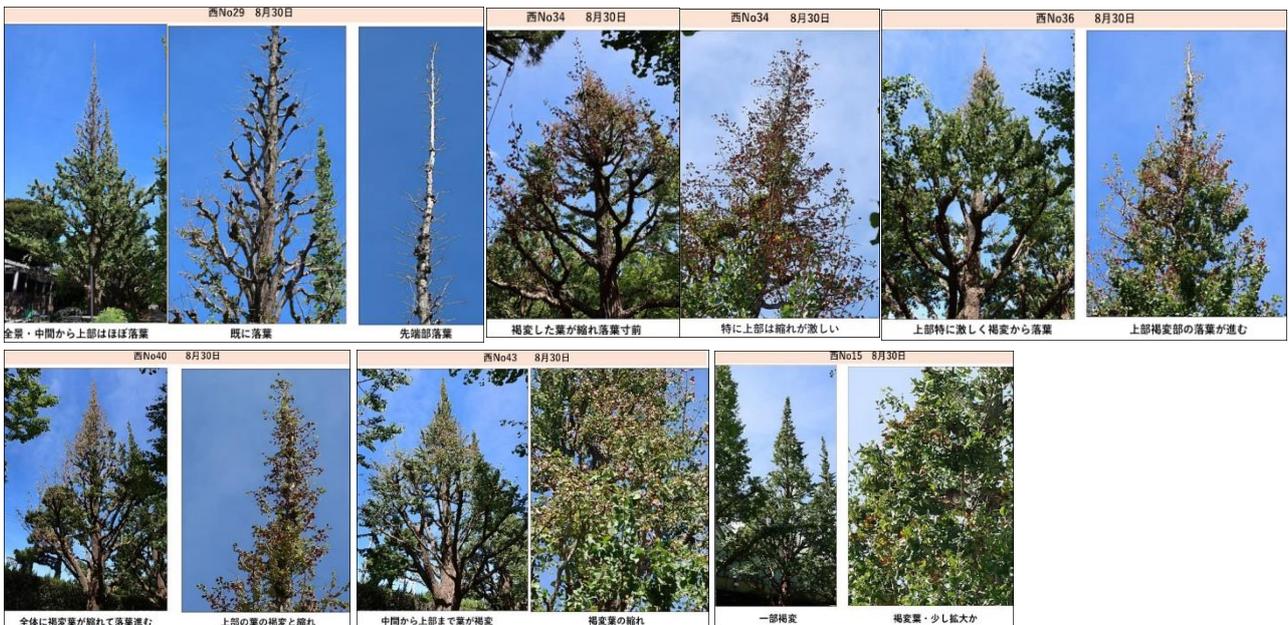
西側 No29 の樹の中央部から先端にかけての葉は既に完全に落葉している。No34, 40, 43 は落葉寸前である。No36 の上部は既に落葉の状態である。西側 No15 には一部褐変がみられる。

写真 11 褐変、縮れ等の状況 (8月)

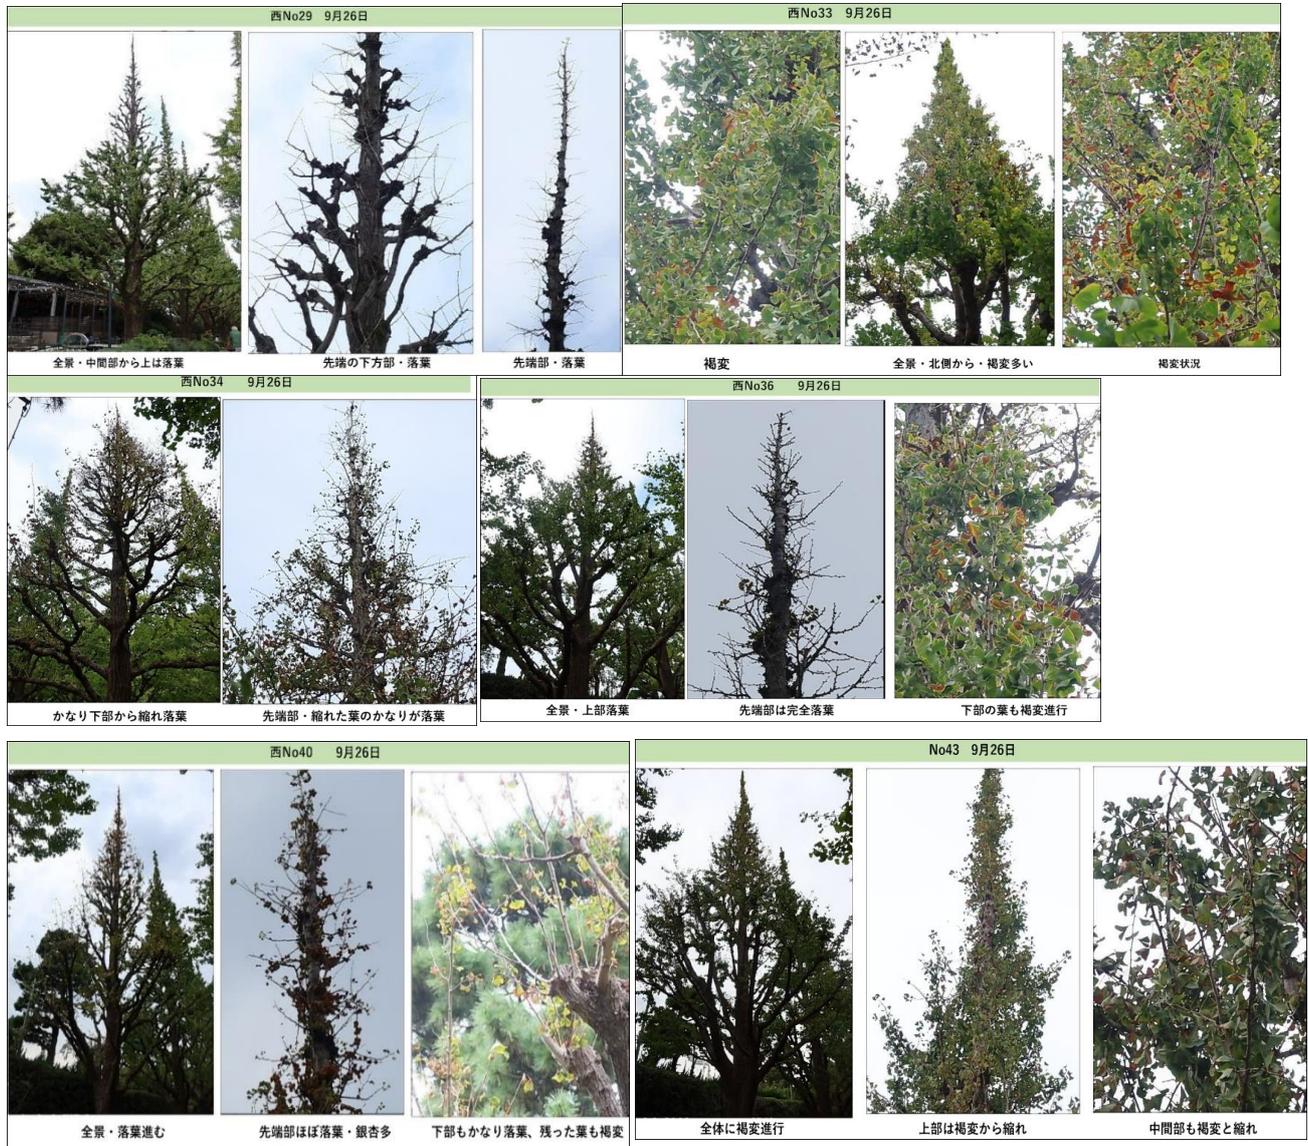
西側 No29 の上部は完全落葉している。No33 は褐変が目立つようになる。No34 は上部落葉が進む。No36 の上部は完全落葉、下部の葉も褐変が進む。No40 も上部はほぼ落葉、下部も落葉し残った葉も褐変。No43 は褐変から縮れに進行している。

写真 12 褐変、縮れ、落葉等の状況（9月）

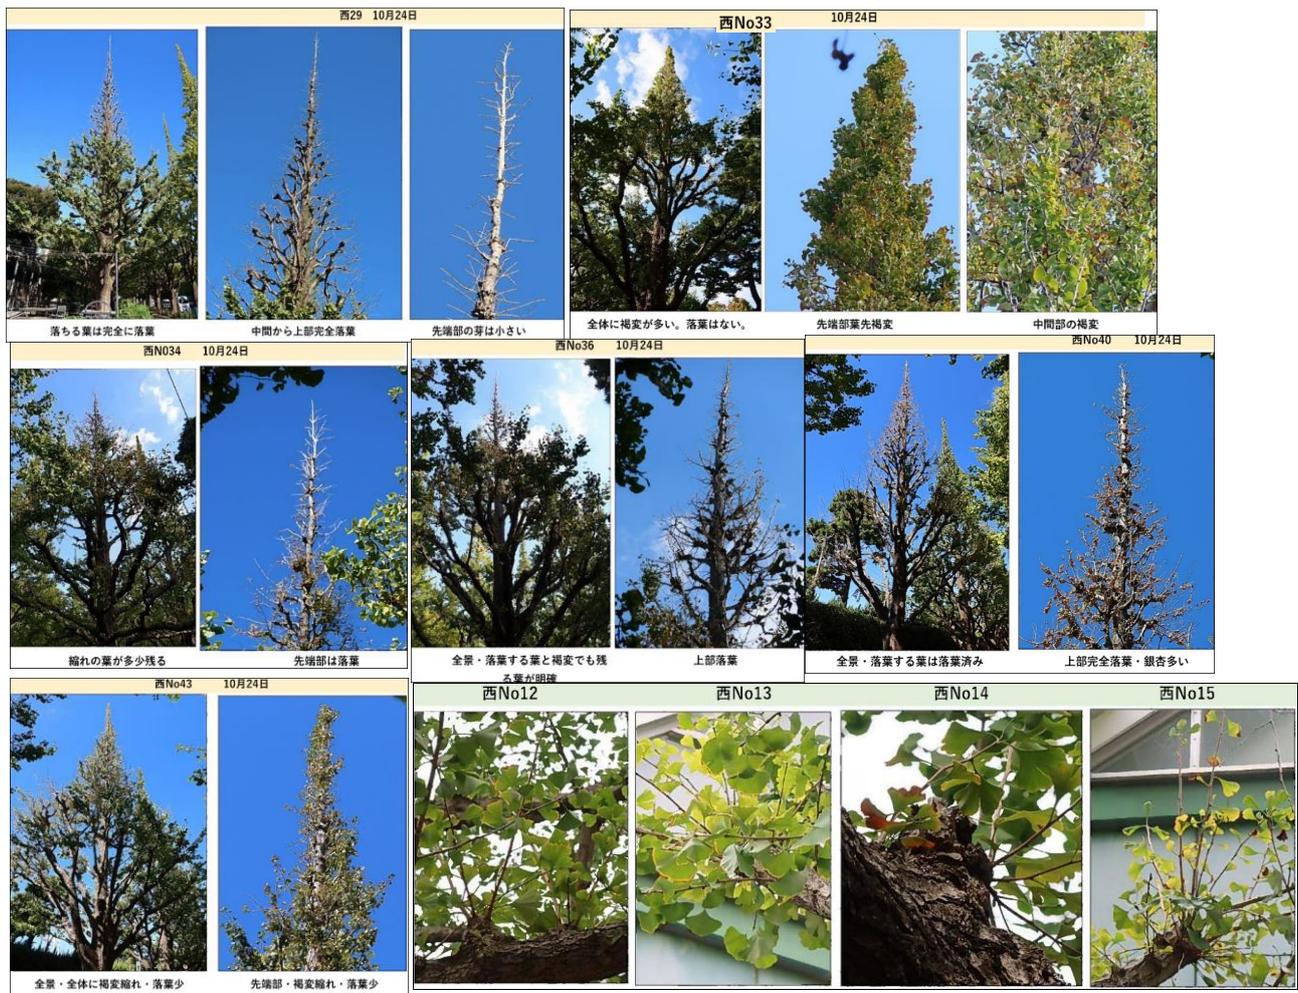
*9月26日調査における8月までの調査との大きな違いは、大半の樹木にわずかながらも黄変の葉や外縁の褐変が見られたことである。特に今年の剪定後の枝からの萌芽枝からの若い葉にその傾向が見られた。これらは7月～9月に至る高温、乾燥が主な原因と考えられる。信濃町駅近くの街路樹のイチョウにも同様な症状が多数見られた。

10月24日時点では進行は無く、一時的な夏季高温による生理障害が葉先に出たもので治まっている。

写真13 縮れ、落葉等の状況（10月）

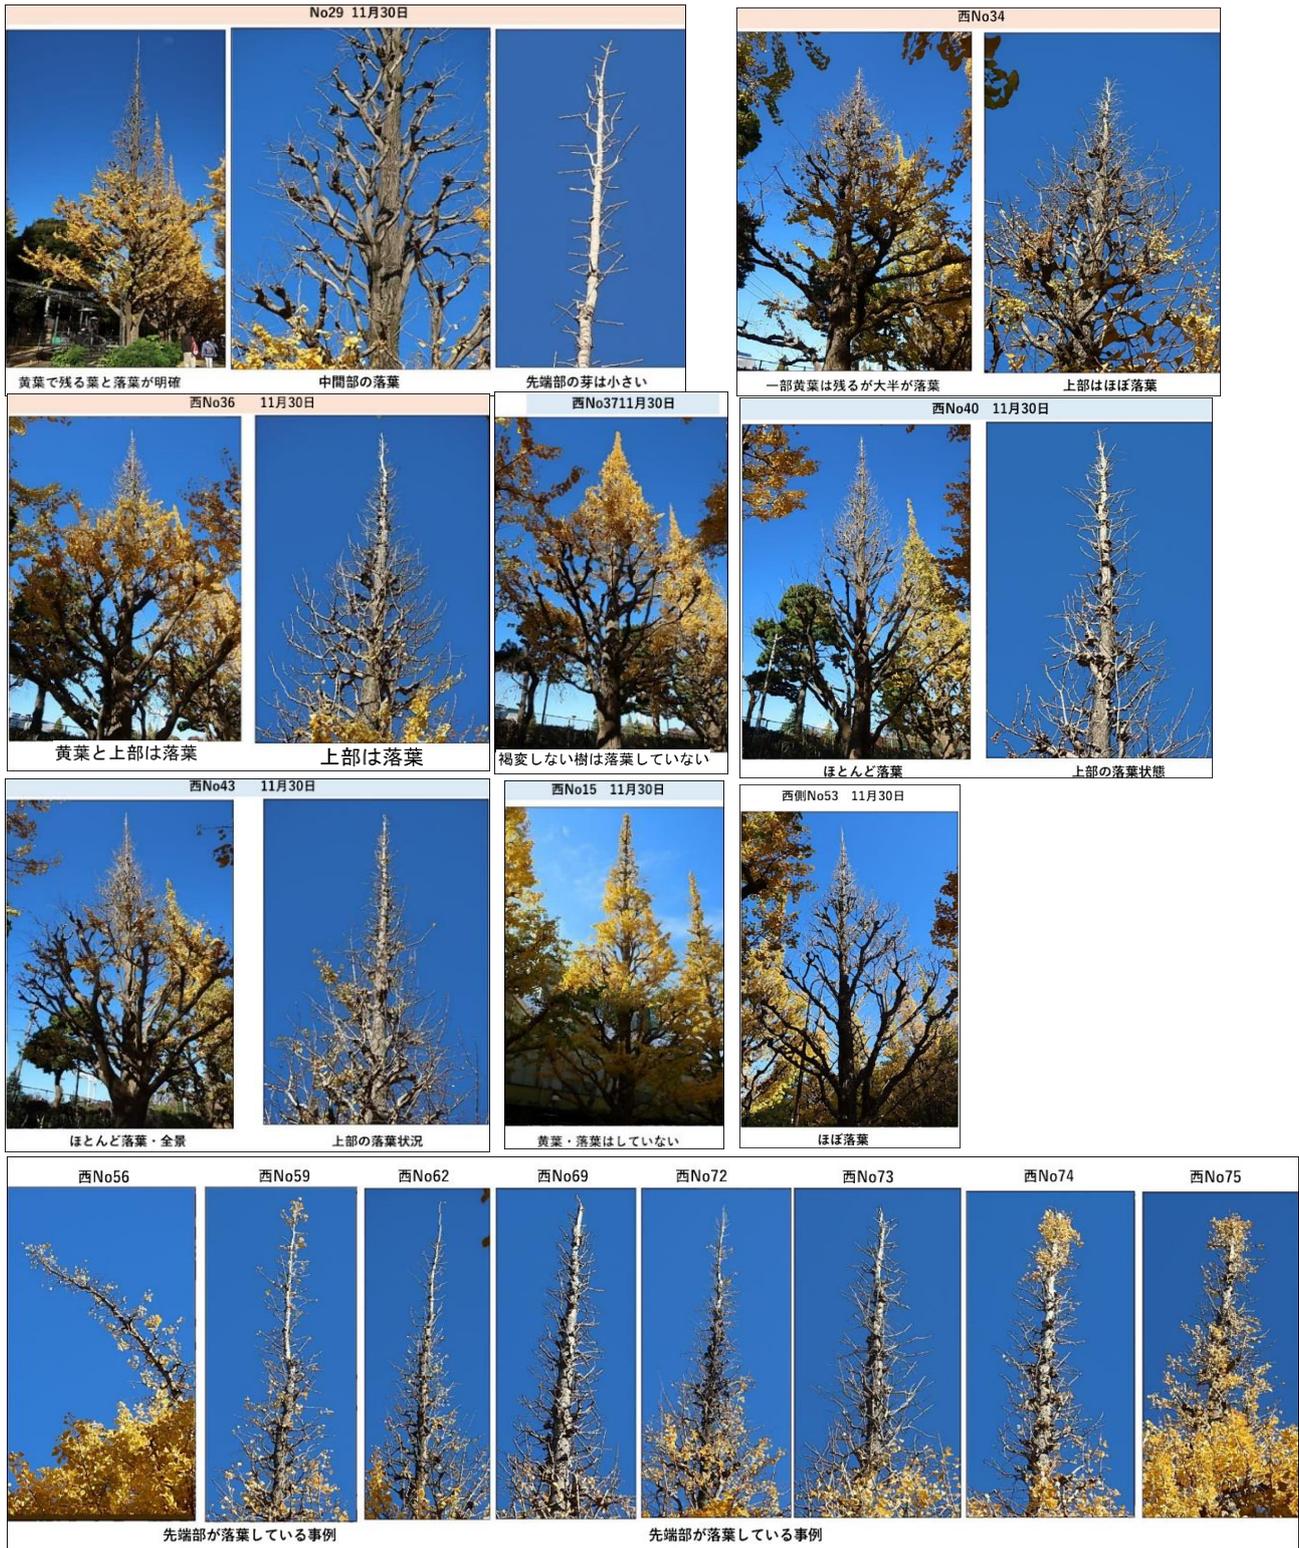
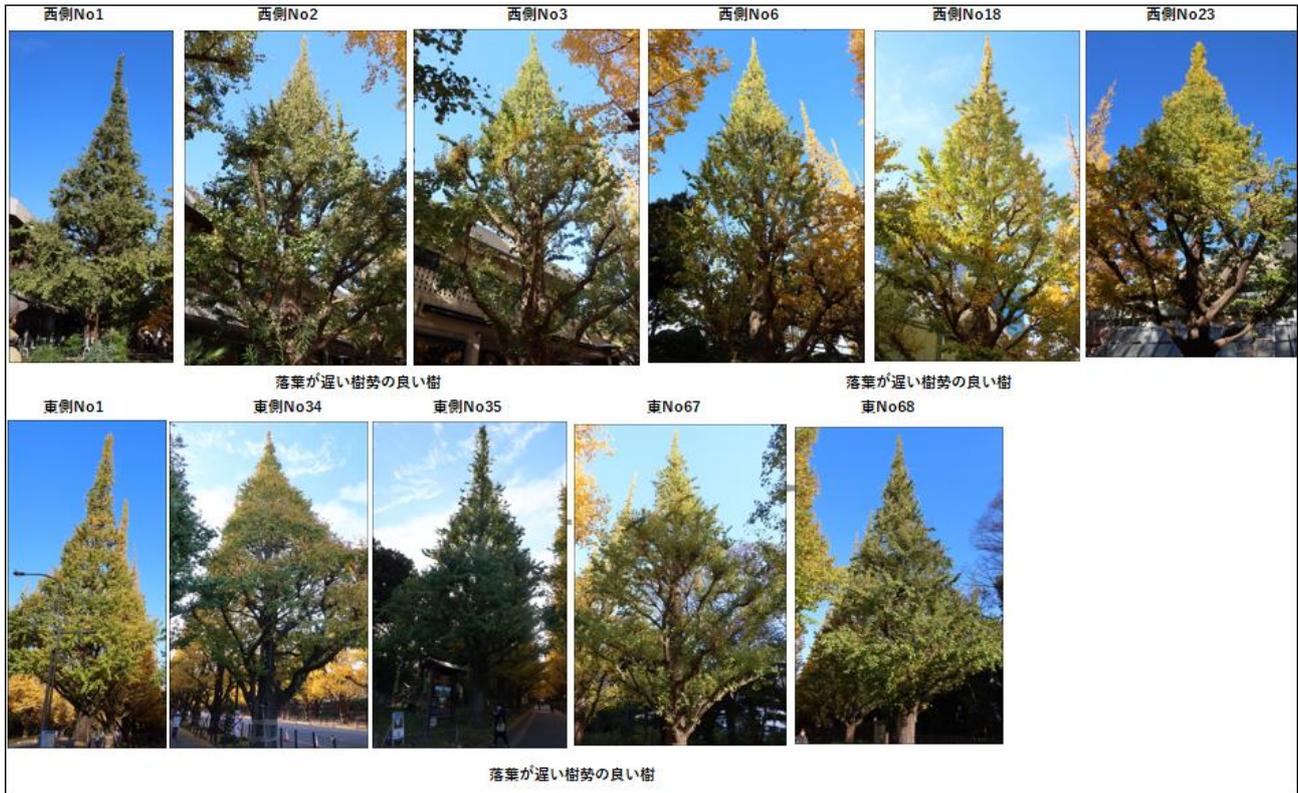
既に褐変落葉していた西側 No29, 34, 36, 40, 43 は完全に落葉している。黄葉と落葉部が明確である。多少の褐変があった西側 No33, 15 などは全く落葉していない。これは各個体に対するストレスの違いが出たと考えられる。逆にいままで褐変等の異常が見られなかった西側 No53 は完全落葉している。先端部が落葉・ほぼ落葉の樹は西側都道側に集中している (No56, 59, 62, 72, 73, 74, 75)。逆にまだ葉が緑で落葉していない個体も多くある (西側 No1, 2, 3, 6, 18, 23 東側 No1, 34, 35, 67, 68)。緑を保つ個体は主に並木の南側・北側妻側に多い。これは日照量が多く当たり、枝葉も十分に伸びられるためである。落葉樹は翌年の芽出しのエネルギーを体内にため込むが、それは8月中旬以降からであり、その時期までに落葉した樹はエネルギーの蓄えができなく、衰弱傾向にある。逆に最後まで緑を保つ個体は蓄えが多くなり、それが樹勢に影響する。

写真 14 落葉等の状況 (11月)

写真 15 落葉等の状況 (11月)

11 月（写真 14、15）の落葉としては前の 5 本以外に西側 No53 が全体落葉している。先端部の落葉は前述（西 56、59、62、69、72、73、74、75）のとおりで西側都道側に集中している。

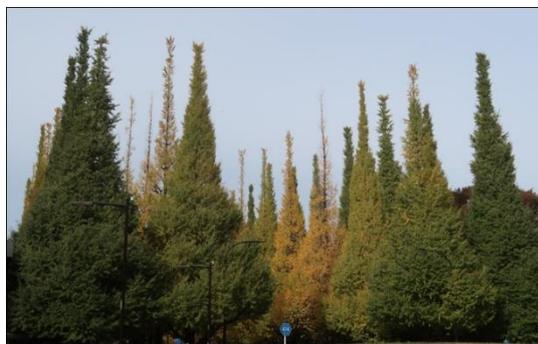
写真 17 頂部樹勢の違い

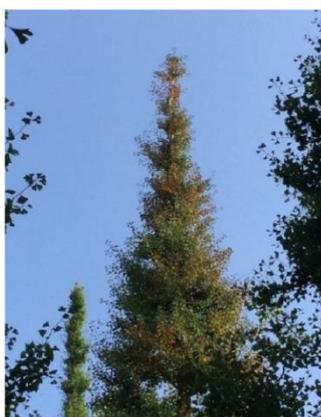
図2 先端部の黄化（8月下旬）

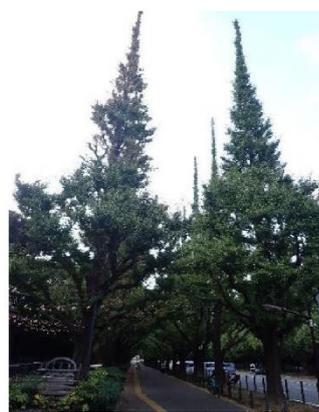
図3 先端が尖った樹形

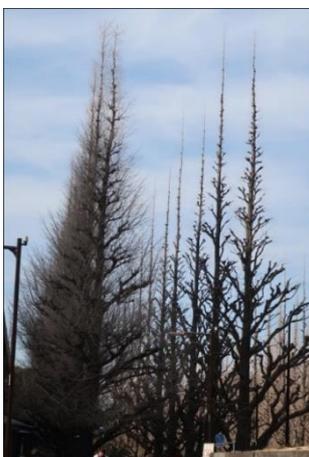
写真 19 は 2019 年 2 月の西側神宮側、イチョウは剪定前で都道側が剪定後の写真である。伸びた枝を元のコブまでほとんど剪定している。剪定前の神宮側も 4 年を経てもこの程度しか頂部の枝葉が伸びていないことがわかる。下部の旺盛な枝の伸びに比して上部は厳しい形態となっている。今年の調査においても頂部の葉は小さく、低密で色も薄く、全体として緑量の少ない傾向がある。乾燥、強い日射、蒸散不足といったストレスが最も現れやすい場所と言える。樹木は風が葉裏に当たるのを嫌がることから細い樹形は強風時、風が抜けダメージを受けやすいとも考えられる。

写真 19 剪定前と剪定後のイチョウ

2022年12月において頂端から1/4程度の無剪定を提案したが、実際は剪定が行われた。頂部の樹勢維持、ストレス現象には枝葉の充実が不可欠である。妻側の個体は日当たりも良く、枝葉が充実した樹が多いが、他は細すぎるといえる。写真11にあるように4年間無剪定でも上部の枝の伸びは少ない。また樹高の最小～最大が23.5～33.5mと10mも差がある。4列の樹高平均でも26.8～30.6mと4m近い差が生じている。頂部のストレスを少なくし、蒸散・密度・緑量増大のため関係機関において調整の

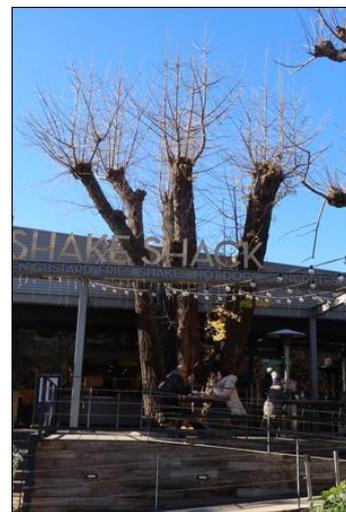
写真 21 上部が枯れたイチョウ

葉は連結しているため、その影響が先端部から中間部にまで影響を及ぼしていると思われる。大木であるから、機能が低下しても症状として現れるには数年を要すると考えられる。現状、その部分の根は衰弱・枯死に至っていると思われ、上部への新たな養水分供給のための新根が出ない、出にくい状態が継続していると推察される。5本の中で最も危険な状態であり、いつ上部枯死に至っても不思議ではないだろう。

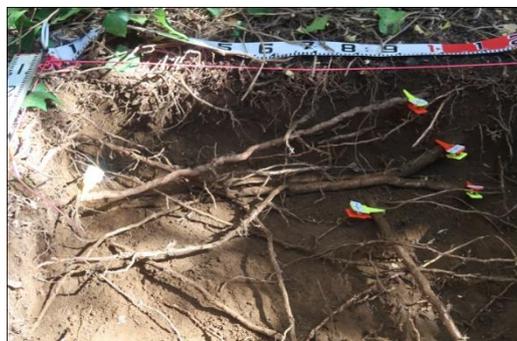
春の成長時期からの水分吸収においてイチョウの水分根の水分と強壯なヘデラの根が競合することは前項で述べた。写真 21 においても表層はヘデラの根がびっしりと地表を覆っており、その下部にイチョウの根が伸びている。この競合をなくすため、ヘデラを根まで丁寧にイチョウの根系を傷めないように、手作業で除去する。範囲は西側緑地内のヘデラすべてである。

写真 21 表層のヘデラの根群と下部のイチョウ

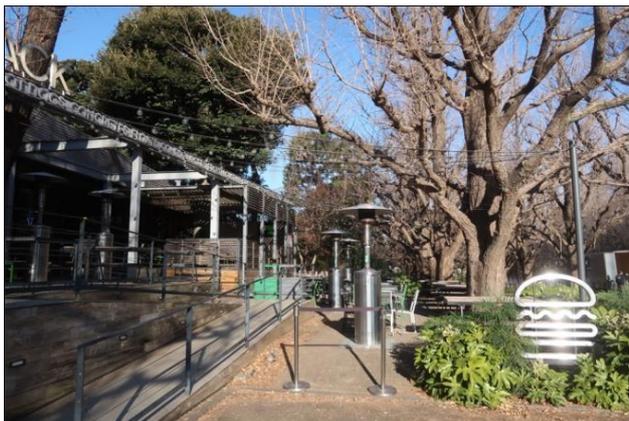
写真 27 左側が1段高い建築部

No29、30 は飲食店のテラス内にあり、インターロッキングブロックで舗装されている。建物建設と舗装布設により、建設以前のイチョウの根系の状態に対し、大きな変化を及ぼしたと考えられる。現状建物部（1段高いデッキ部含む）については、建築撤去時まで土壌改良は難しく、舗装部の改良を考える。まずはインターロッキングブロックとその下の路盤（砕石・砂）の全面撤去を行い、水圧で膨軟化を行う。その後全面に自動灌水と稲ワラマルチ布設を行い、舗装に変わる表層仕上げはデッキ形状（ウッドデッキ）とし、根系への踏圧を防ぐ構造とする。

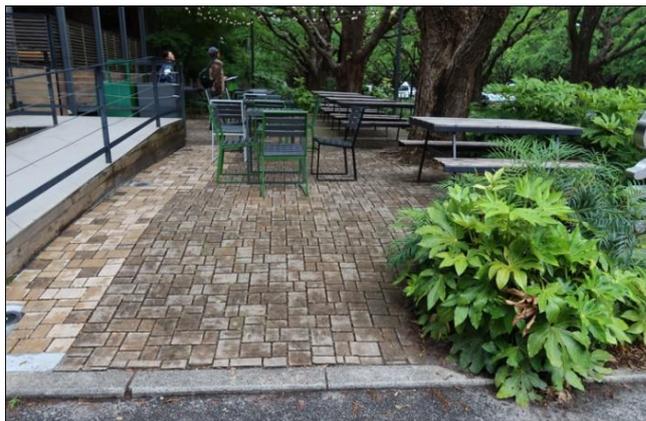
写真 28 インターロッキング部
