神宮外苑地区第一種市街地再開発事業  
イチョウ並木西側南北根系調査業務（第2回）  
報告書

2024年2月

イビデングリーンテック株式会社

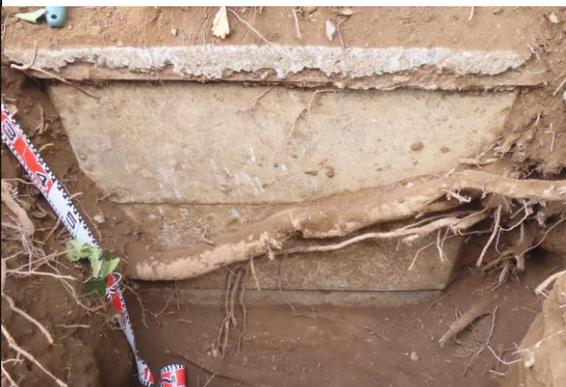
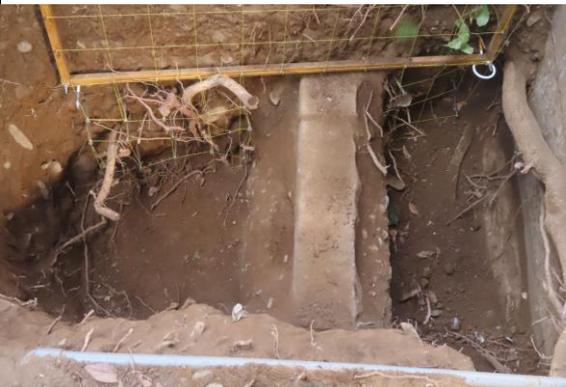
コンクリート製構造物に沿って伸びる太根	既存コンクリート構造物の出現

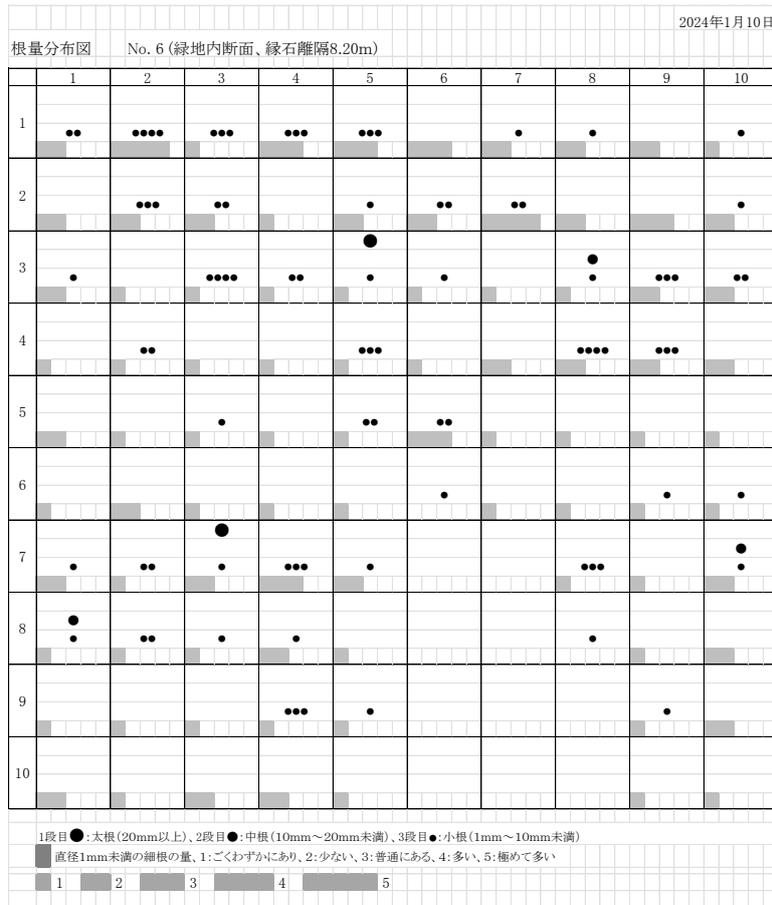
図 2-1 根量分布図

全体的な根の状態：φ10mmを超える根は少なかったが、1mm以上の根と細根は全体に見られた。

最も太い根の直径と出現深さ：φ30mm、深さ30cm

※断面外に、φ84.7mm（深さ1.1m）と64.8mm（深さ70cm）の太根が見られた。

比較的根の多く見られた深さ：地表から40cmまでと、  
 コンクリート性構造物の埋設された70cm以下。

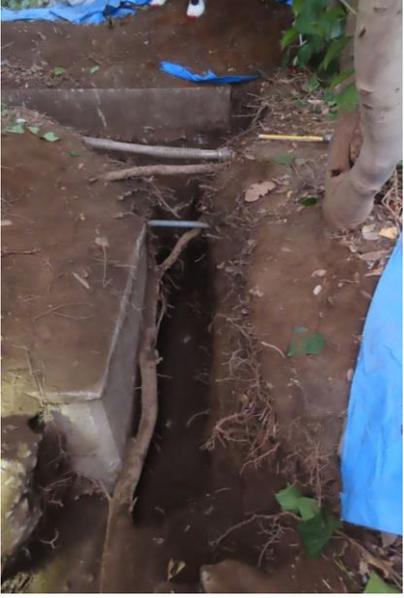
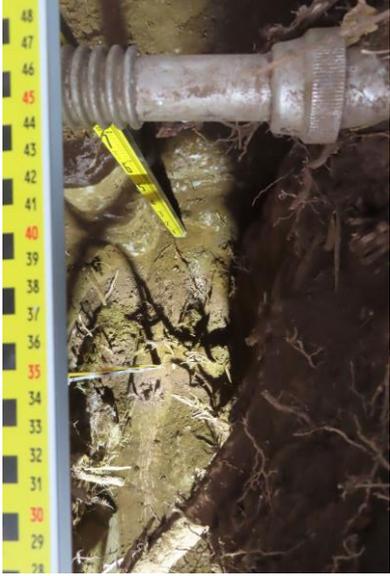
<p>追い掘りの状況</p>	<p>コンクリート製構造物の下に潜る太根</p>

根の状態：上下、南北方向に進路を変えながら伸長し、最終的にコンクリート構造物の下に潜り込む。太根の途中から分岐する側根の数はそれほど多くないが、細根量は少なくなく、太根の活力も高い。

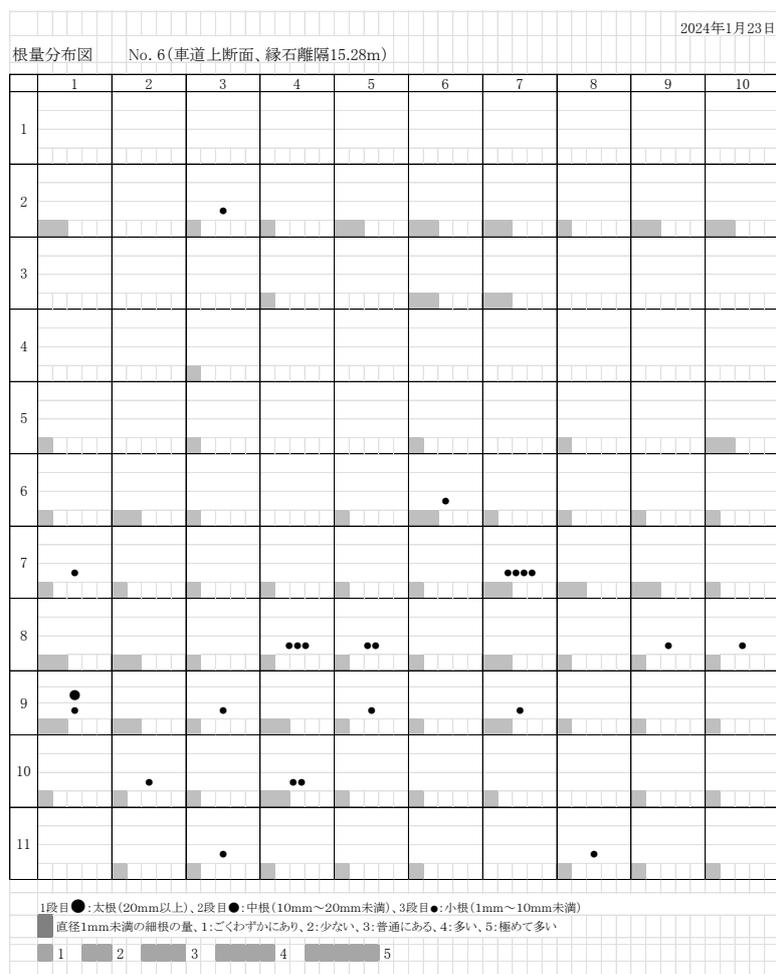
図 2-2 根量分布図

全体的な根の状態：表層のアスファルト舗装には全く見られず。砂利層の下部には細根が多数。ただし、酸欠のため下方から上方に根が伸長。全体的に細根も1mm以上の根も少なかった。

最も太い根の直径と出現深さ：11mm、深さ90cm

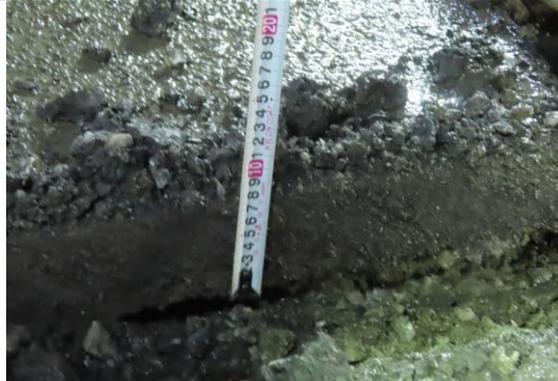
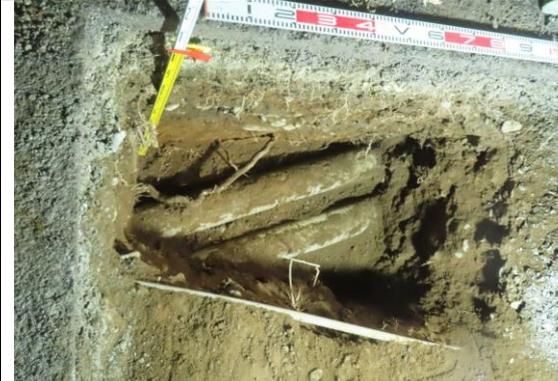
<p>アスファルト舗装の厚みは約 7 cm</p>	<p>ヒューム管が 2 本埋設</p>

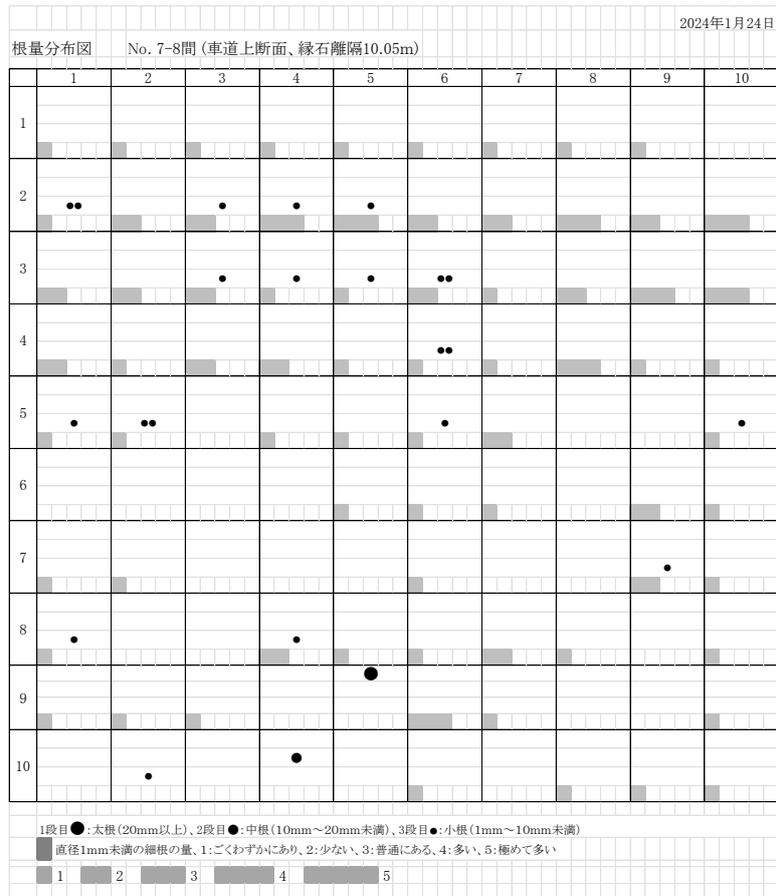
図 2-3 根量分布図

全体的な根の状態：50 cmまでの細根量は比較的多かったが、1 mm以上の根は少ない。

50 cm以下では細根も 1 mm以上の根もどちらも少なかった。

最も太い根の直径と出現深さ：29 mm、深さ 83 cm

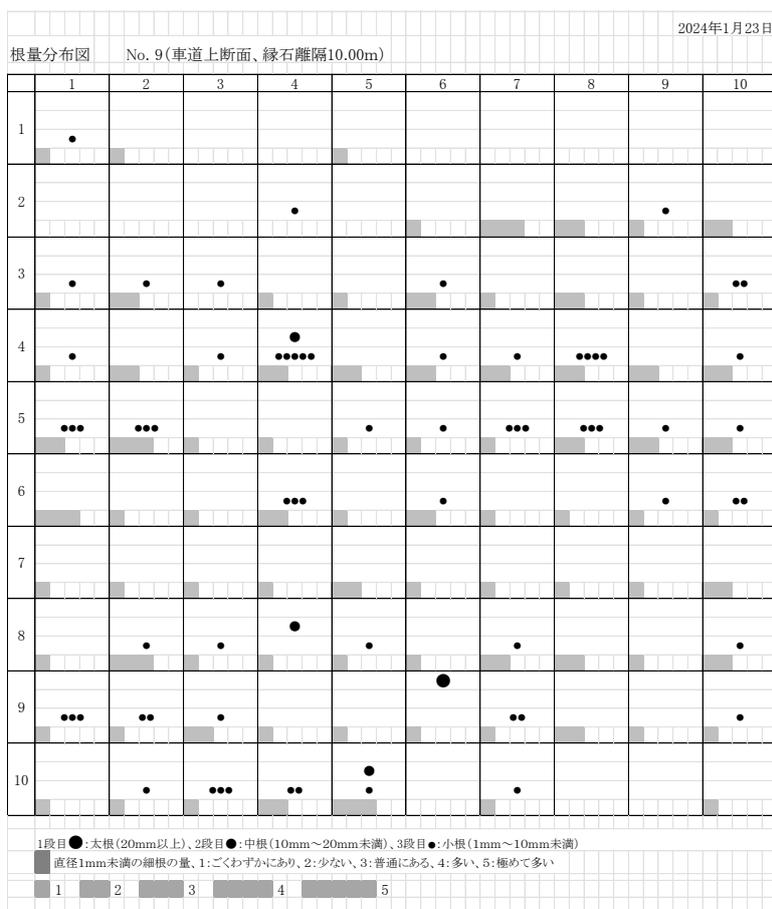
図 2-4 根量分布図

全体的な根の状態：30~60 cmは根の量が多く、70 cm以下では1 mm以上の根が多かった。

ただし、80 cm以下の固結した粘土には根は見られなかった。

最も太い根の直径と出現深さ：29 mm、深さ 90 cm

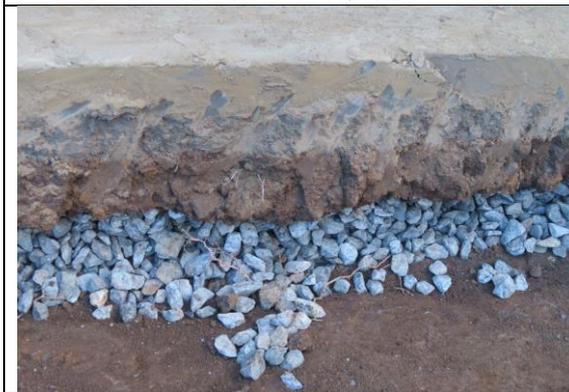
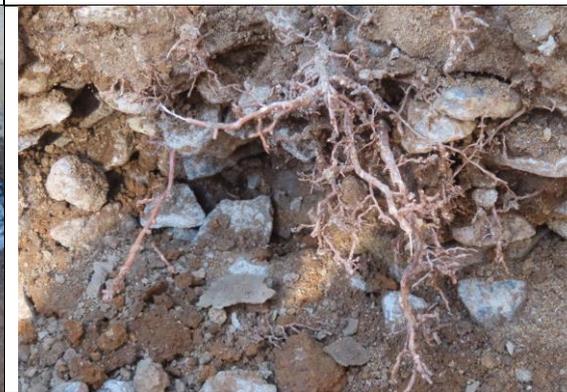
<p>碎石層の隙間にも根が侵入</p>	<p>外生菌根菌と共生する根</p>

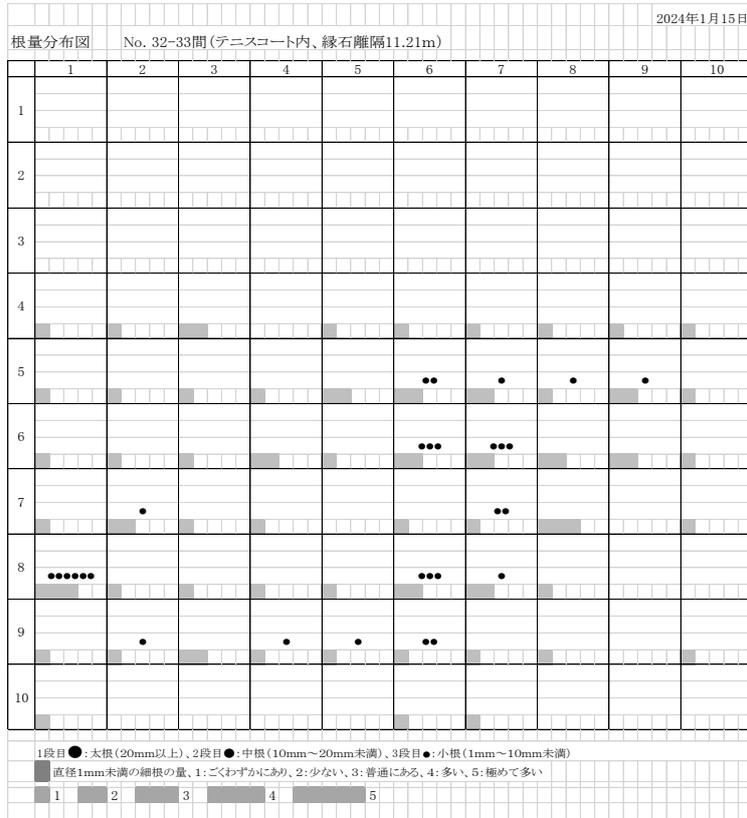
図 2-5 根量分布図

全体的な根の状態：表層の締め固めが特に強く 30 cmまでイチョウの生きた根はなく  
 (枯死根の痕跡は数箇所見られた)、断面以外では、碎石層にも根が  
 伸長。全体的に根の量は少なく、太い根がほとんど見られなかった。  
 締め固めが強く酸欠状態のようで、根の先端は下方から上方に向か  
 って伸長。

最も太い根の直径と出現深さ：8 mm、深さ 80 cm

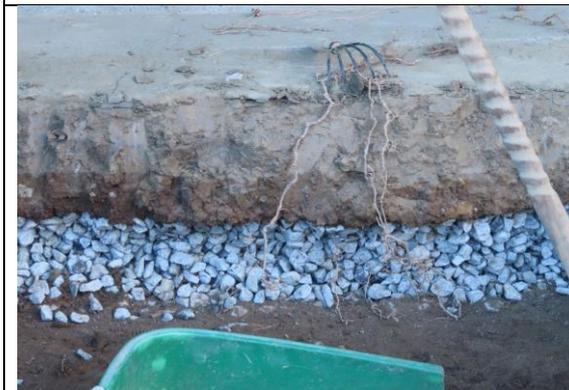
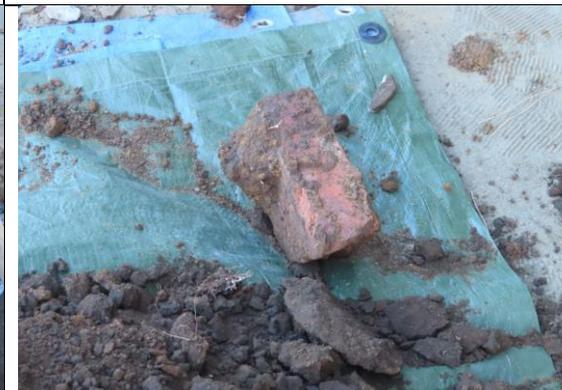
<p>碎石層の隙間に侵入して長く伸びる根</p>	<p>大型の夾雑物（レンガ）</p>

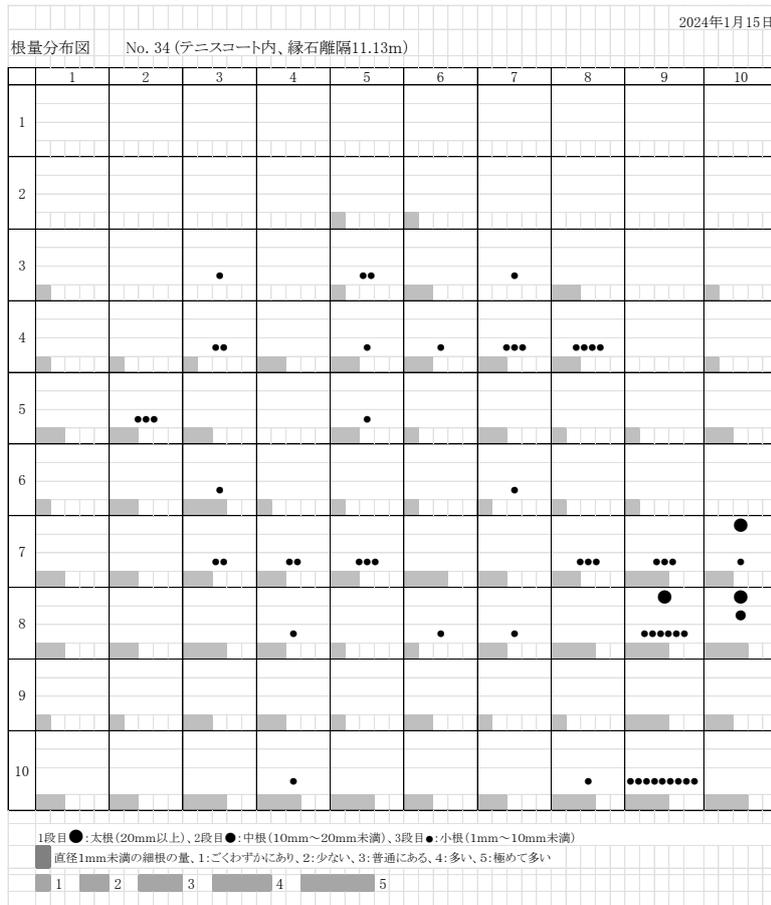
図 2-6 根量分布図

全体的な根の状態：固結の強い表層から 20 cm まではほとんどないが、20 cm 以下は細根も 1 mm 以上の根も比較的多く見られた。

最も太い根の直径と出現深さ：φ 70 mm、深さ 80 cm

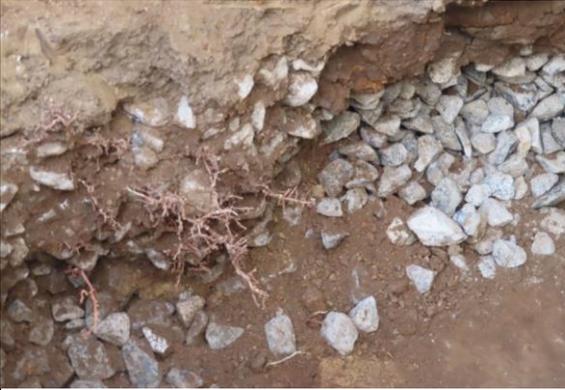
<p>荒木田土の下の碎石層に伸長する根</p>	<p>碎石層</p>

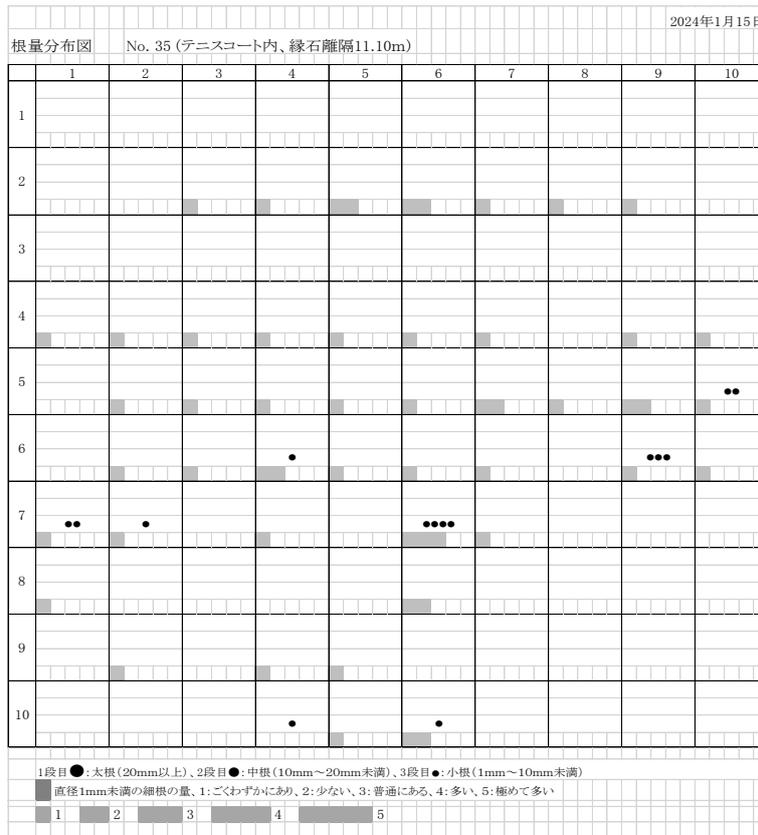
図 2-7 根量分布図

全体的な根の状態：イチヨウの根よりも、カイヅカイブキとマツのやや太い根の方が多く見られた。60 cmの層にタテ方向に平たいマット状の根あり（締め固めがかなり強いことを示す）。

最も太い根の直径と出現深さ：5 mm、深さ 60 cm

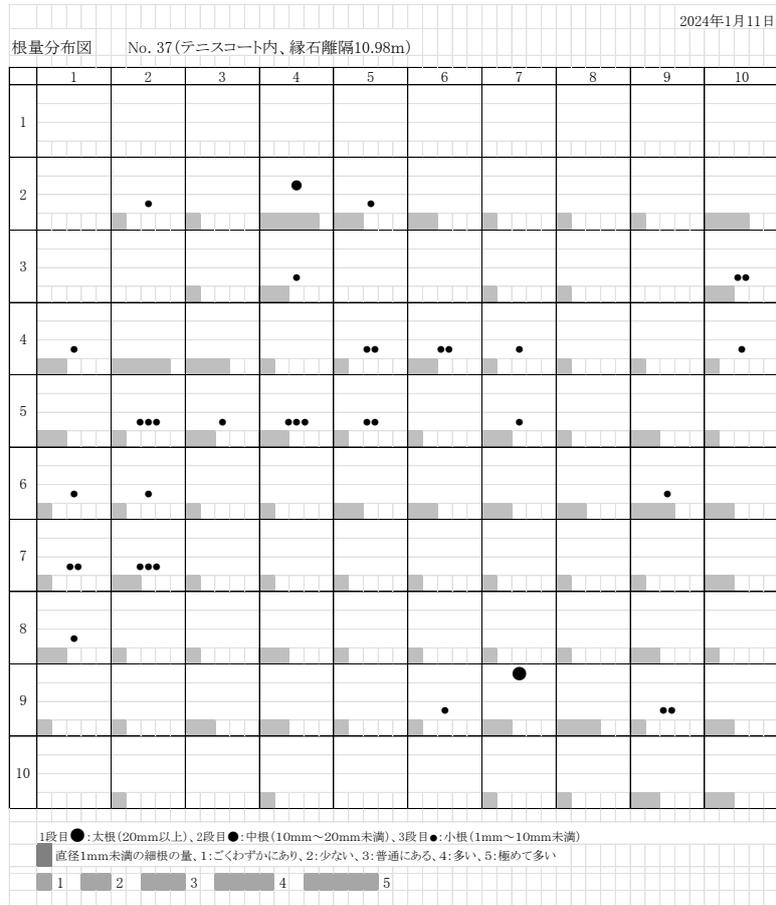
図 2-8 根量分布図

全体的な根の状態：酸欠により下から上に向かって根が伸長。陶器破片の隙間を利用し  
 水平方向に成長したマット状の根（長さは 60 cm）が発達。

最も太い根の直径と出現深さ：26 mm、深さ 90 cm

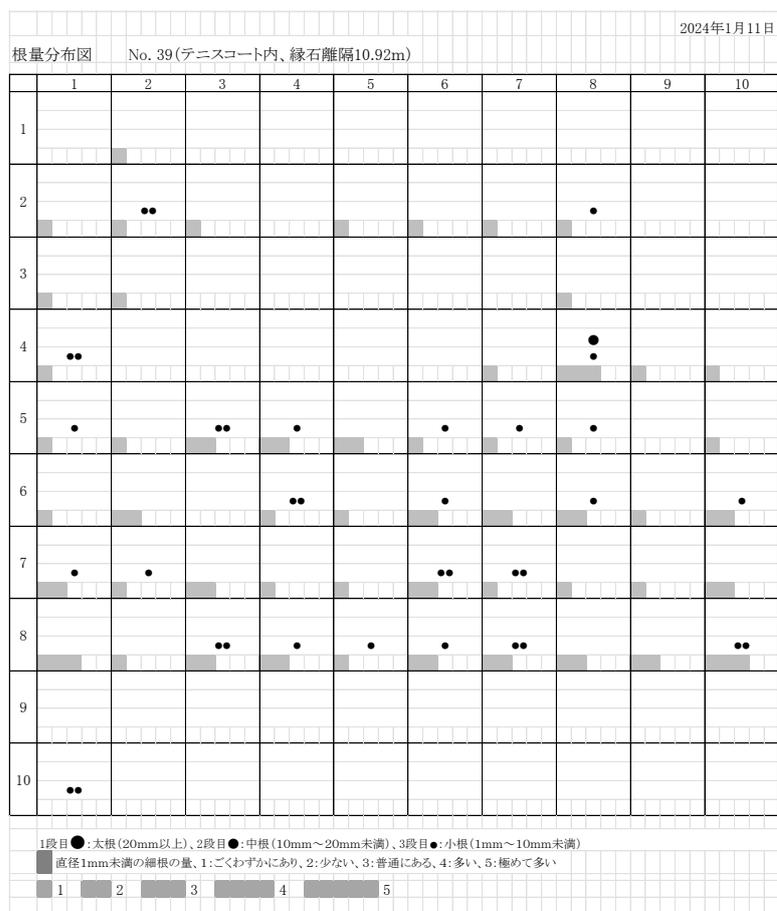
図 2-9 根量分布図

全体的な根の状況：表層近くでは枯死根が数カ所見られた。マット状の根が発達。50 cm 以下では、皮目の目立つ根が見られた。塩ビ管の下の層には、イチヨウの根は少なかったが、カイヅカイブキの根が多く見られた。

最も太い根の直径と出現深さ：11 mm、深さ 40 cm

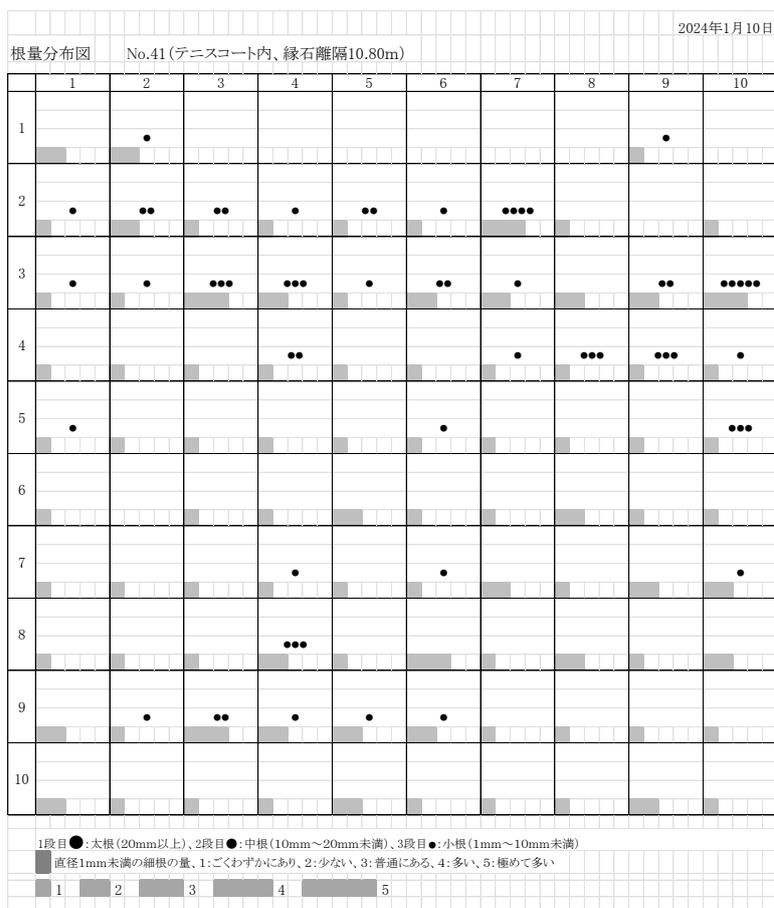
図 2-10 根量分布図

全体的な根の状態：10 cm以下は細根も 1 mm以上の根も比較的多く見られた。硬く締まった粘土の部分は根がないか、枯死した根の痕跡が残される。

最も太い根の直径と出現深さ：8 mm、深さ 90 cm

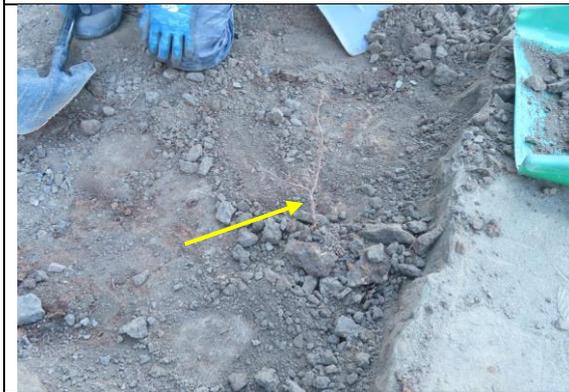
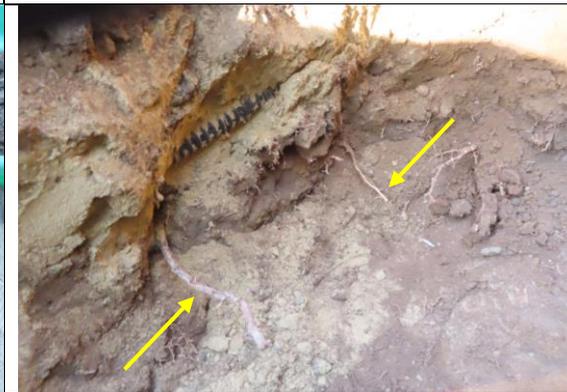
<p>強い締め固めにより、根は下から上に伸長</p>	<p>電線管の近くに根が伸長</p>

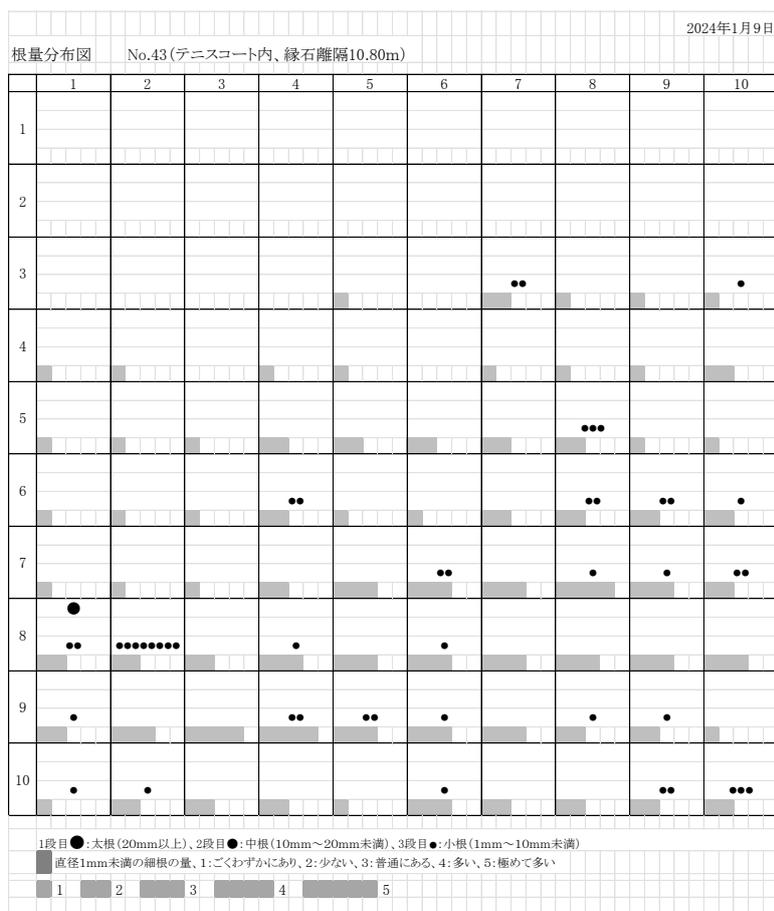
図 1-11 根量分布図

全体的な根の状態：表層 20 cmまでは全く根が見られなかった。細根、1 mm以上の根の量は少なくなかったが、枯死根の痕跡が残されていた。

最も太い根の直径と出現深さ：77 mm、深さ 80 cm

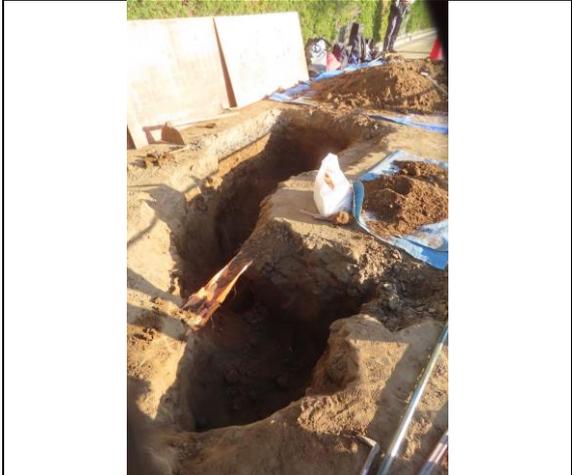
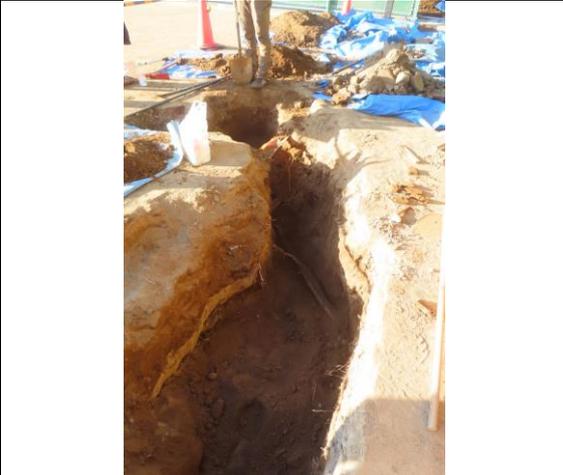
<p>電線の 10 cm 下をくぐって西に延びる太根</p>	<p>北と西に方向を変えつつ伸長する根</p>

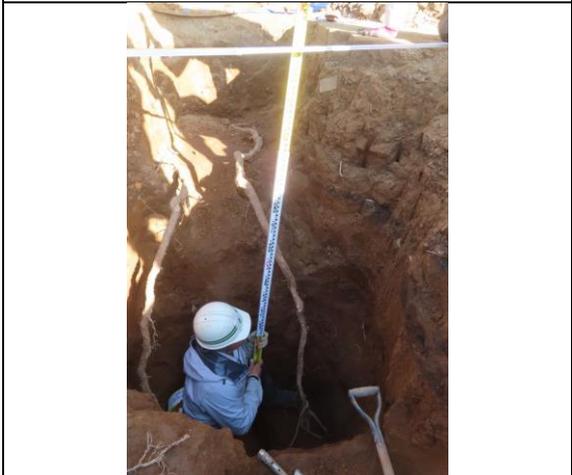
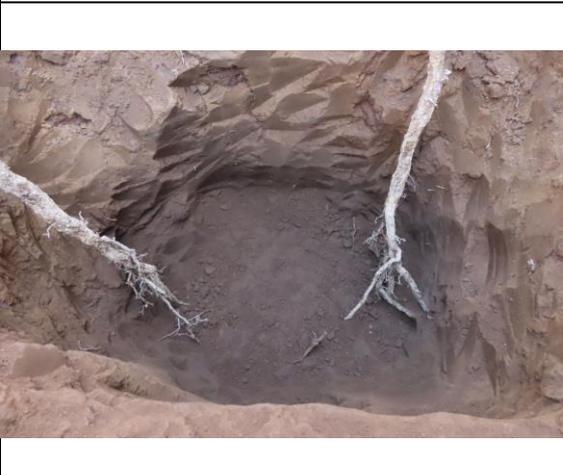
<p>縁石離隔 16m で 1.1m からさらに潜る</p>	<p>追い掘りした根の末端の状況</p>

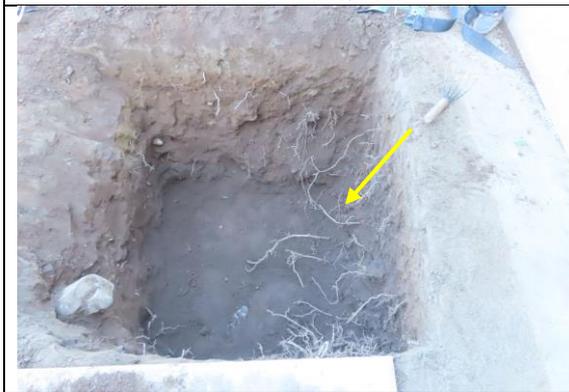
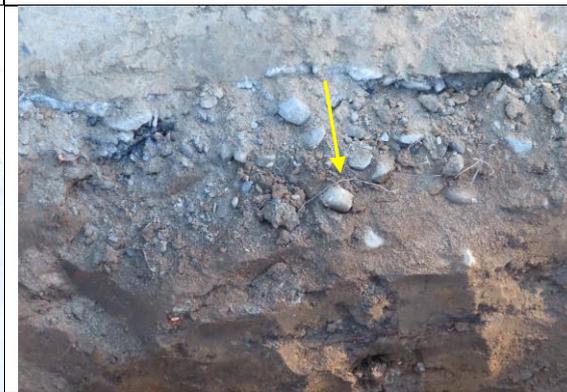
<p>荒木田土層の直下で上向きに伸びる根</p>	<p>碎石層に伸長する根</p>

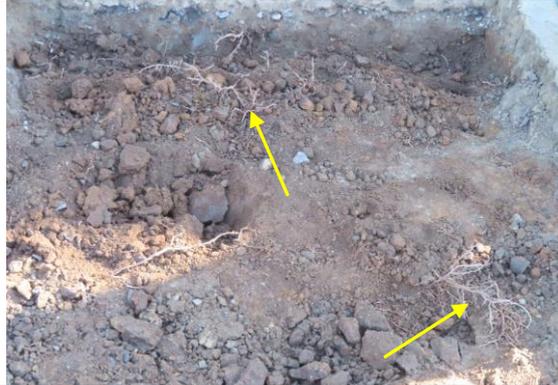
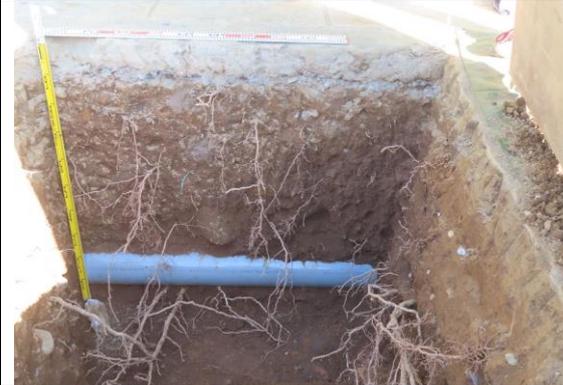
<p>締め固めが強いため、根は下方から上方に</p>	<p>塩ビ管の周囲では根の量が多い</p>

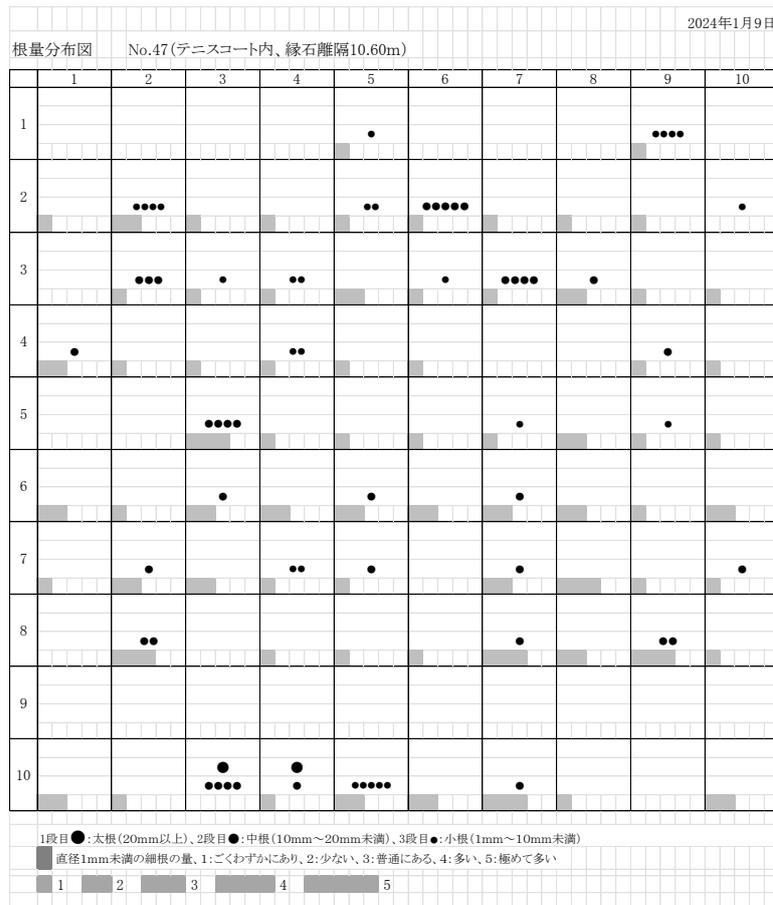
図 2-13 根量分布図

全体的な根の状態：締め固めが強く酸欠状態で下方から上方に向かって根の先端が伸長。

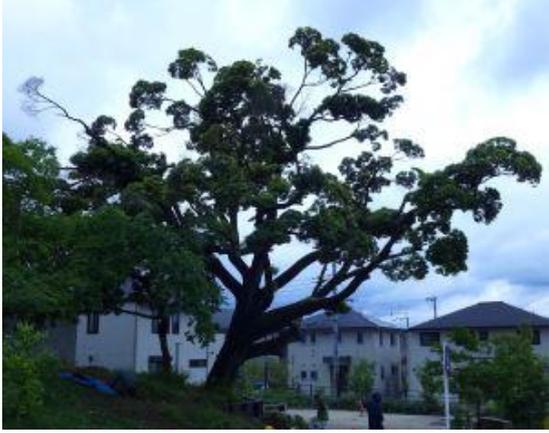
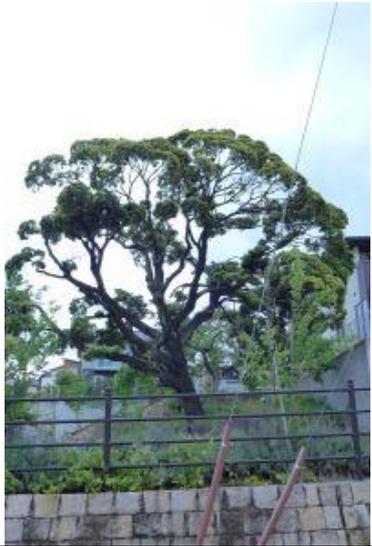
<p>立派な木だったので現地保存されたスダジイ。根元周囲の整備工事により著しく衰退</p>	<p>公園の整備工事後に枝枯れが進み、枝葉量がかなり減少</p>
