## リリース内容の補足説明

2024年9月11日に公表したリリース、  
「樹木の更なる保全と新たなみどりを創る取り組みについて」に関する、  
補足説明を致します。

## 根系調査の目的と概要について

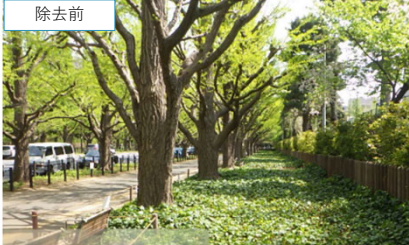
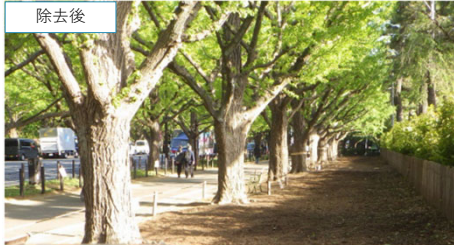
### 下草除去

実際に行った下草除去、および稲ワラマルチ敷設に関する実施前と実施後の写真です。
