**事後調査報告書（工事の施行中その1）**  
**－（仮称）神宮外苑地区市街地再開発事業－**

調査項目 生物・生態系（根回しの状況、養生の状況、仮移植計画）

名 称：(仮称)神宮外苑地区市街地再開発事業

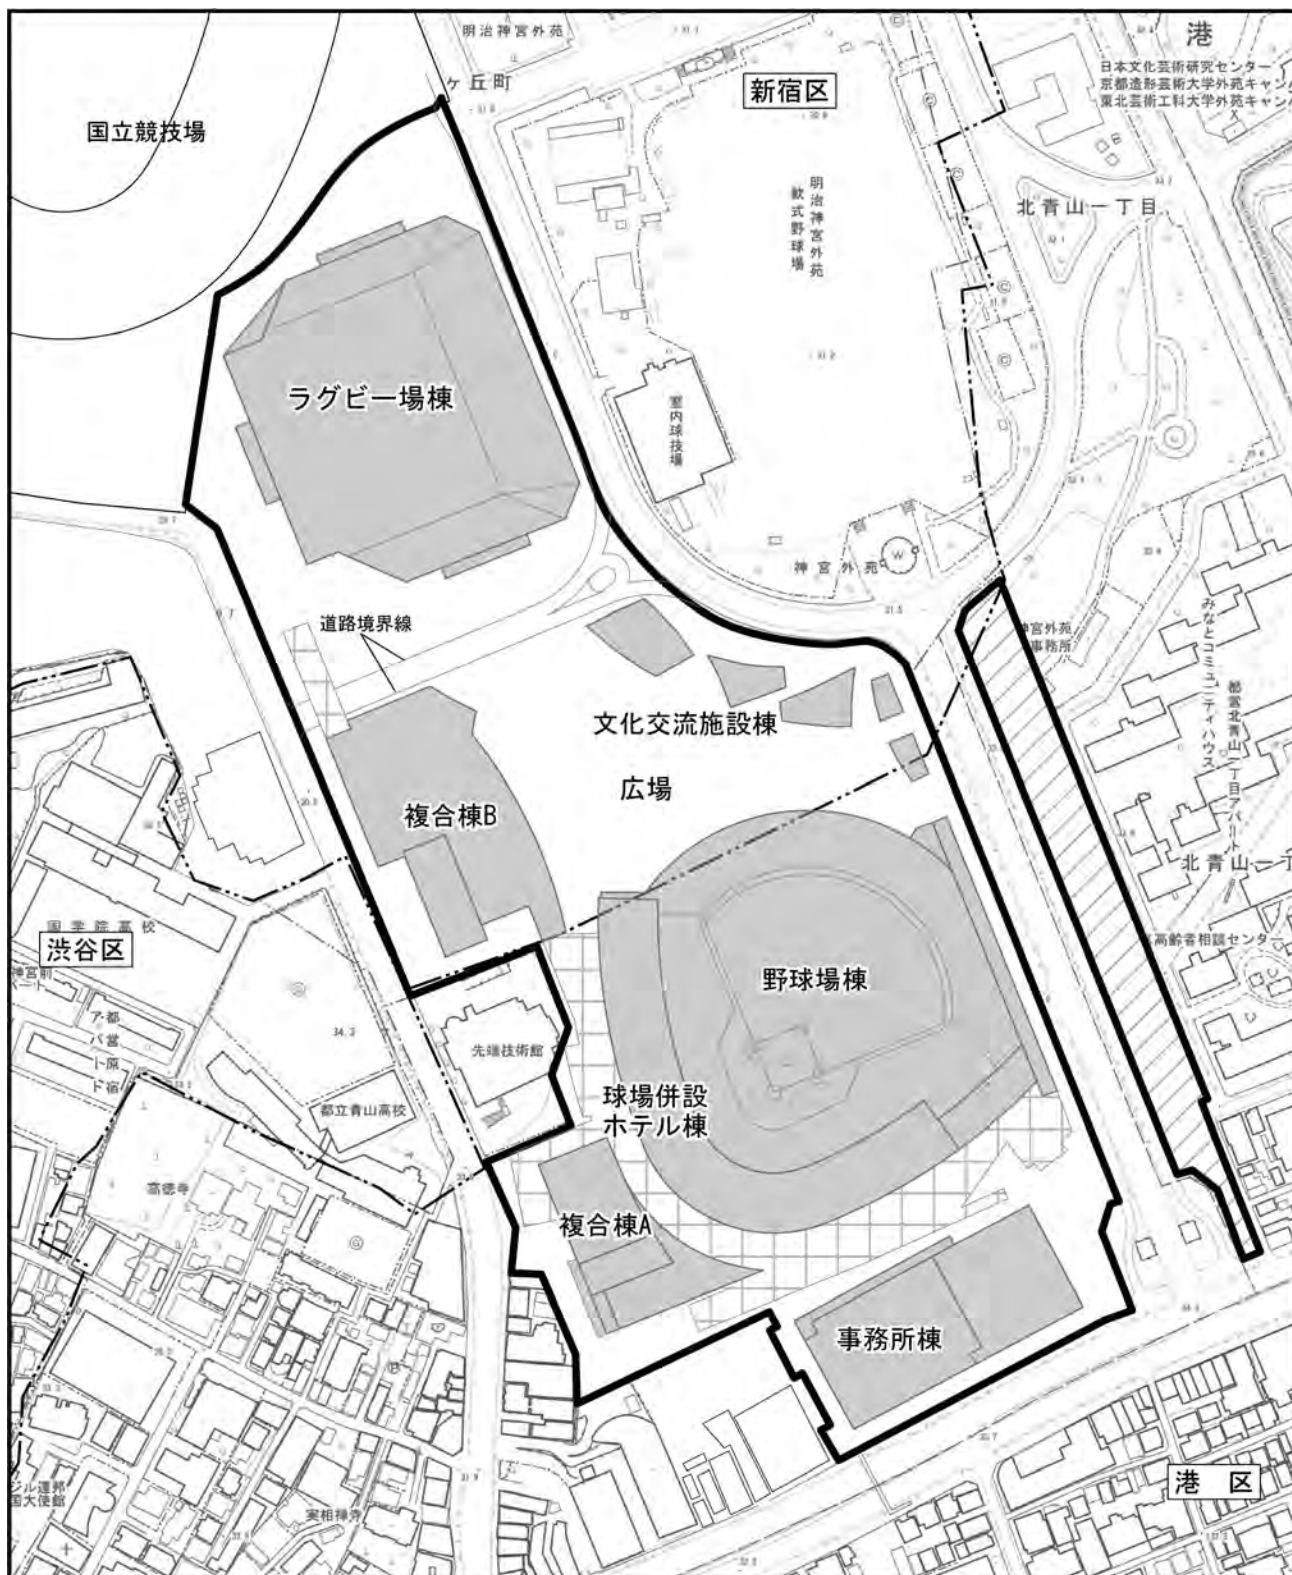
図-3 配置計画図

また、配置計画は、図-3 に、断面図は、図-4(1)～(4)に、緑化計画は、図-5 及び表-3 に示すとおりである。

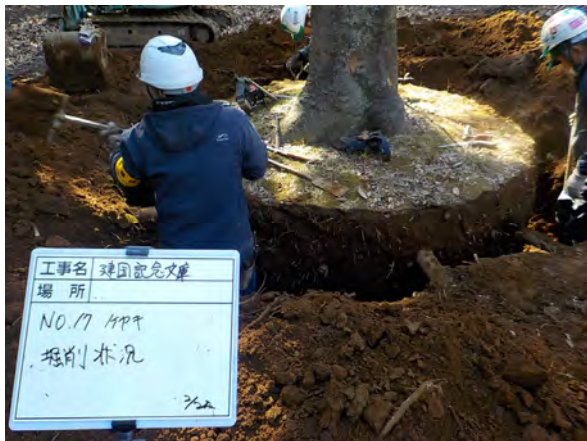
写真 1-1 掘削の状況

これらの移植対象樹木の根回しに際しては、根周り周辺を掘削し、樹木匠の立ち合いの下、必要に応じて環状剥皮の実施、発根促進剤や癒合剤の塗布、畦シートの設置等の処置をした上で埋め戻しを行った。（表 1-2、写真 1-1～1-6 参照）

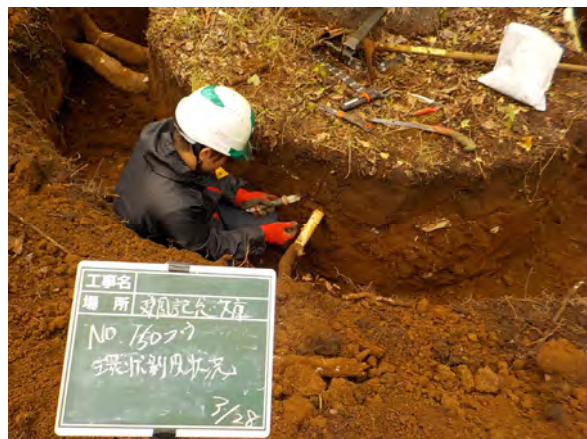
写真 1-3 環状剥皮の実施状況

注 1) 環状剥皮とは、根の周りの皮を剥ぐことにより一時的に根まで栄養が回らなくなるようにして、剥いだ部分より上に栄養を蓄積させる処理。

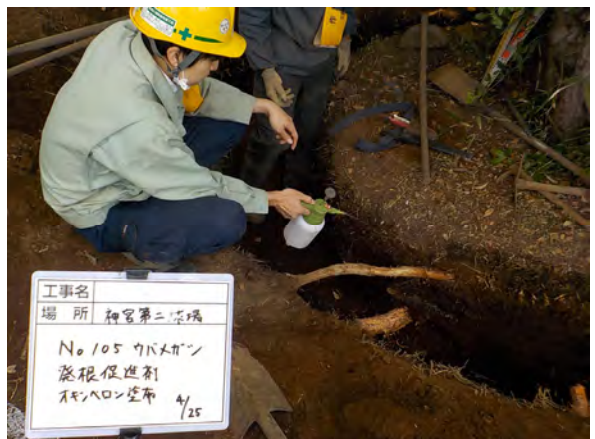
写真 1-4 発根促進剤の塗布状況

注 2) 発根促進剤とは、植物の根を生えやすくさせる薬剤のこと。

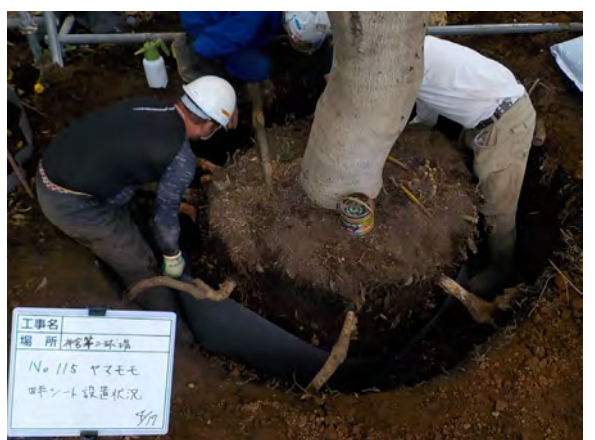
写真 1-6 畦シートの設置状況

注 3) 畦シートとは、移植時に根鉢の土がほぐれ落ちないようにするために設置するシートのこと。

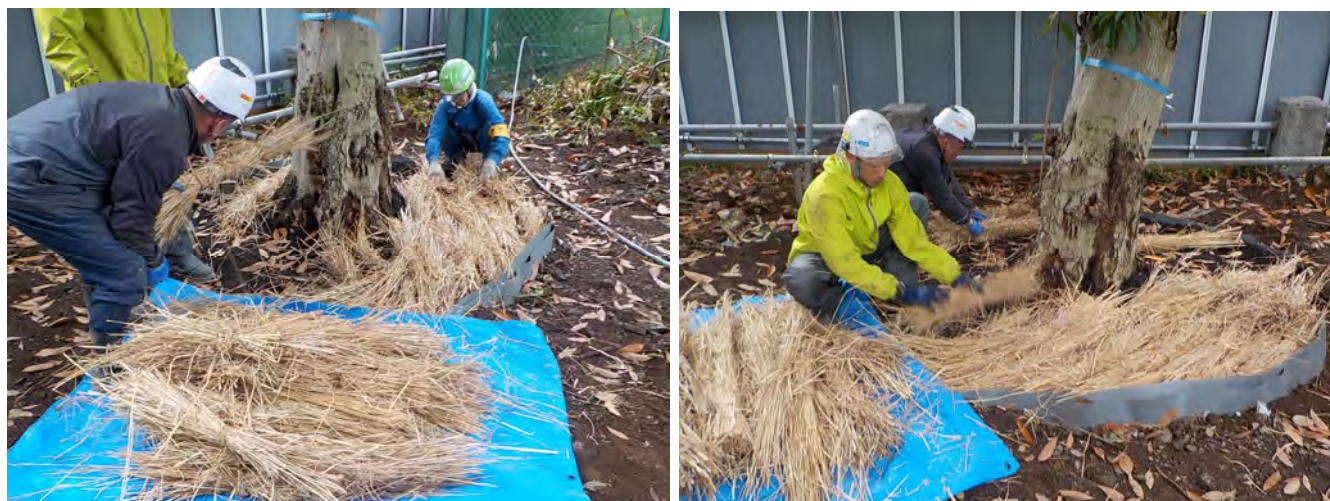
写真 1-7 養生の状況（稲ワラにてマルチング）

養生の状況については、根回し後に根鉢上に稲ワラにてマルチング、養生を行うとともに、灌水を週2回実施している。これにより、根鉢周りの乾燥を防ぎ、夏季の温度調整を行う。また、除草を適宜実施するとともに、巡回についても週2回実施している（写真1-7～1-8 参照）。

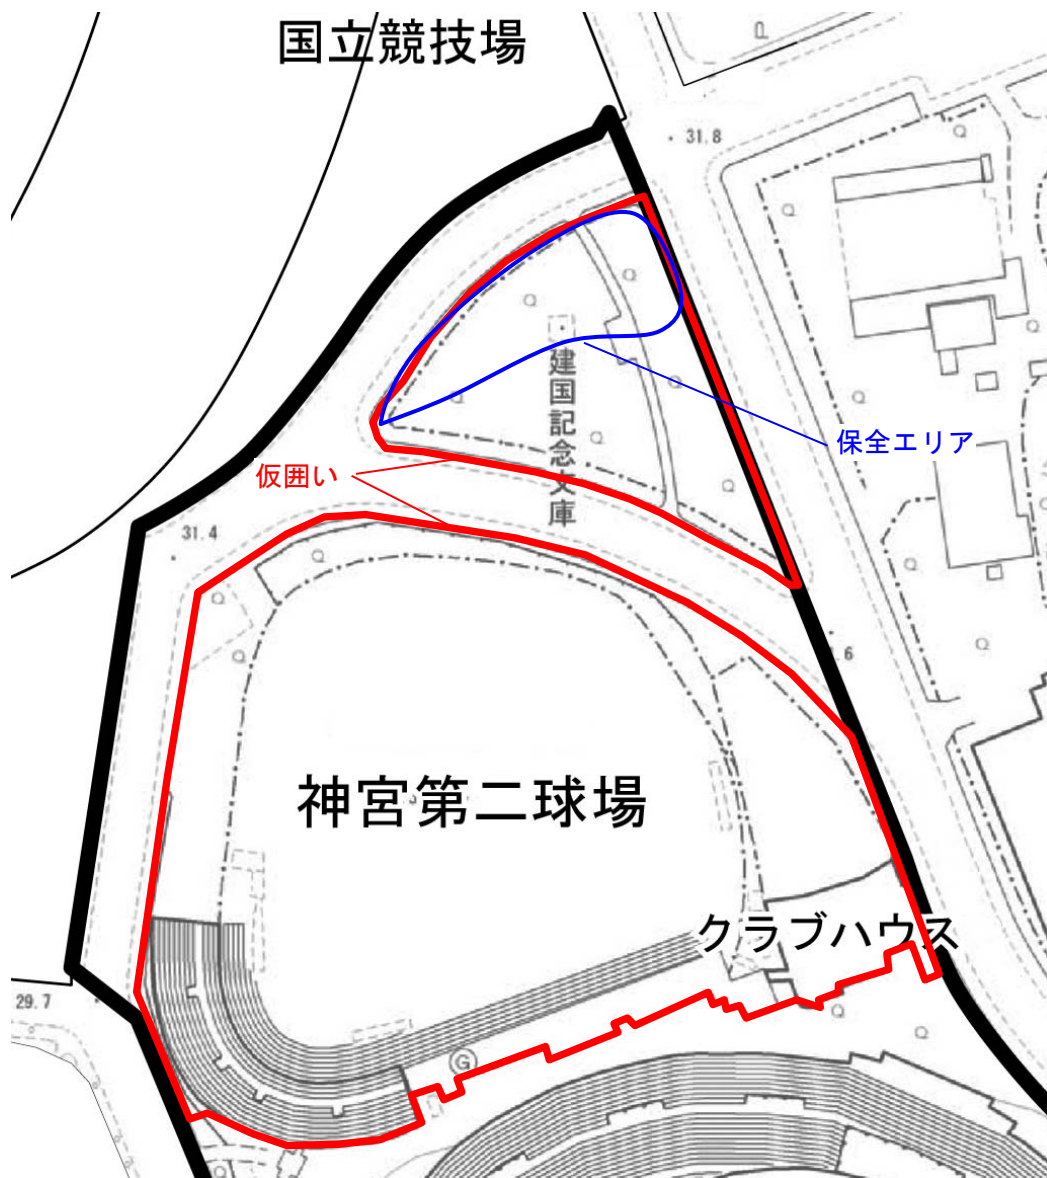
図 1-4 仮囲いの設置範囲（神宮外苑広場（建国記念文庫）及び神宮第二球場周辺）

計画地内の現状の緑地のうち、神宮外苑広場（建国記念文庫）及び神宮第二球場周辺については根回し作業及び養生のため仮囲いを設置し、閉鎖管理を行っている（図 1-4 参照）。
