**事後調査報告書（工事の施行中その4）**  
**－（仮称）神宮外苑地区市街地再開発事業－**

調査項目 生物・生態系（既存樹木の状況（移植計画及び移植の状況））

名 称：(仮称)神宮外苑地区市街地再開発事業

調 査 項 目：生物・生態系（既存樹木の状況（移植計画及び移植の状況））

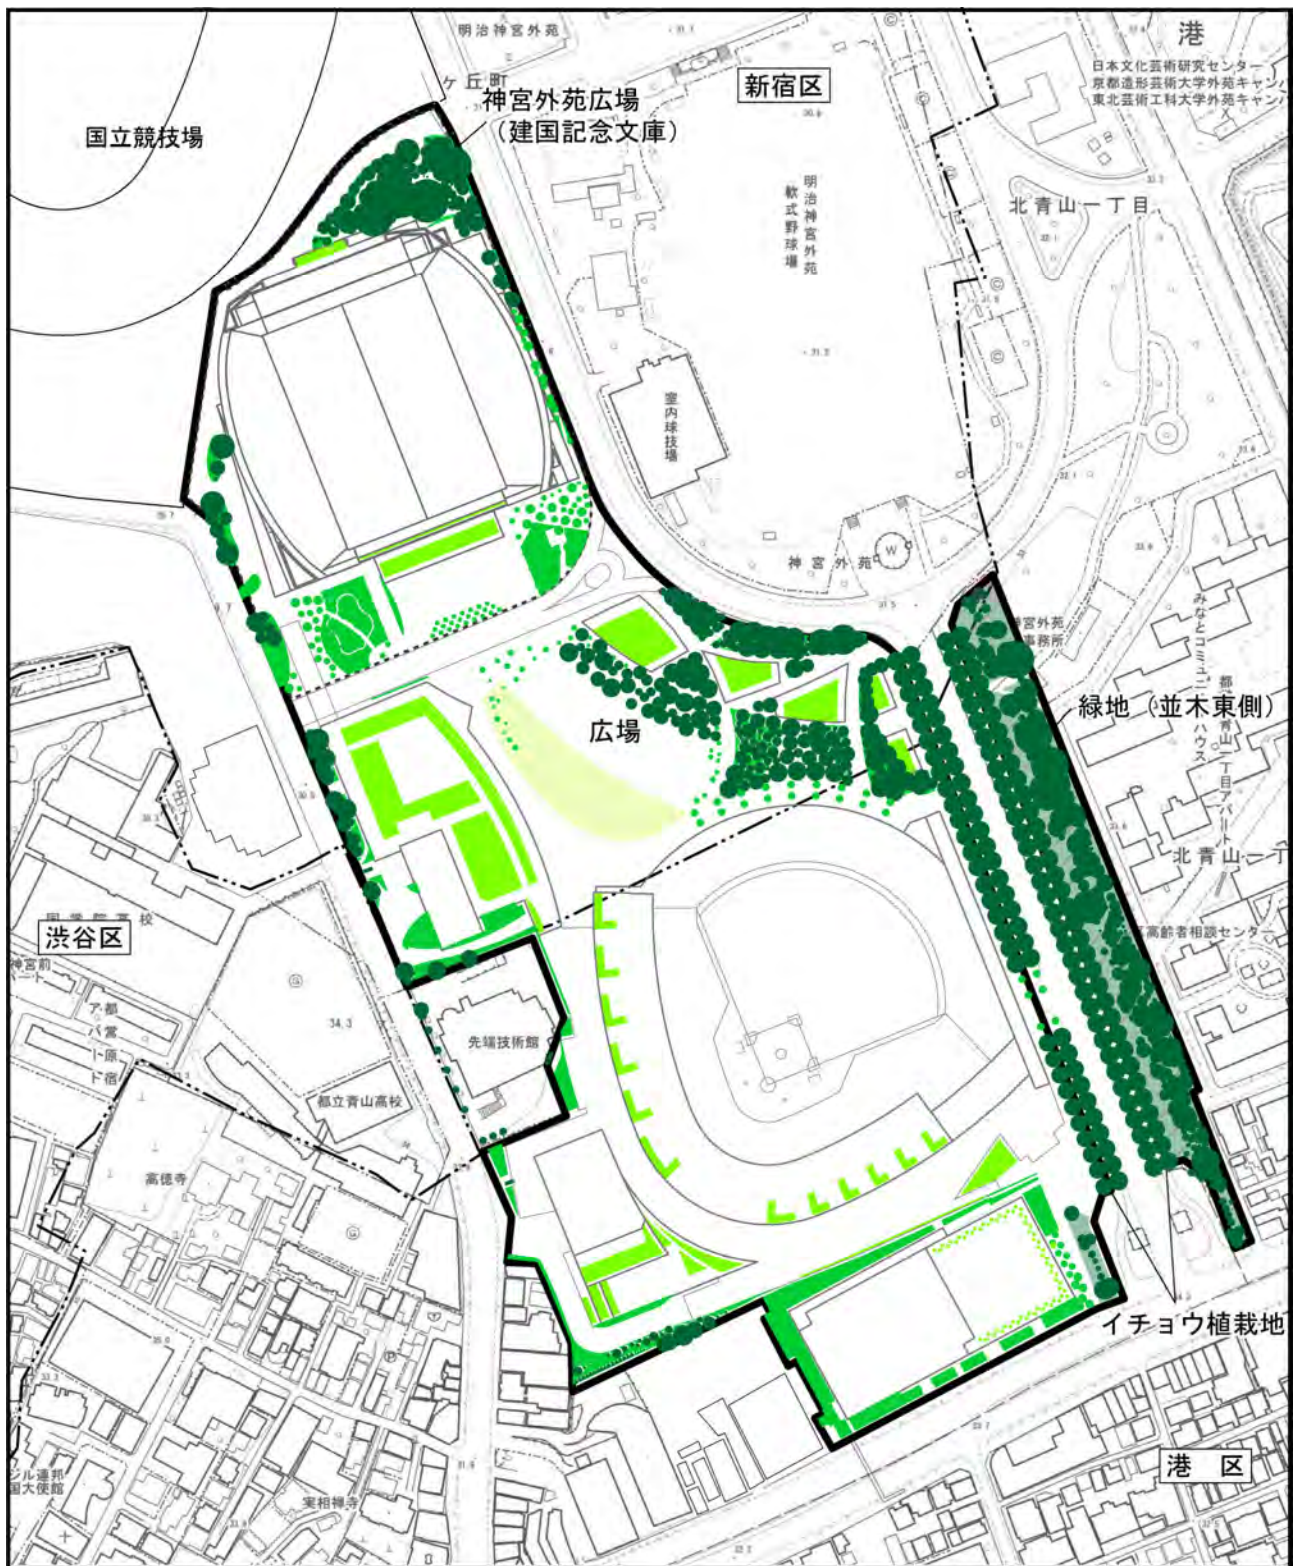
図-5 緑化計画図

注1) 既存のみどりを活用した緑地(並木東側)エリア。

注3) 本報告において、一部樹木の移植実施を記載しているが、その移植等に係る緑化計画の変更については、評価書に記載のエリアごとの整備方針等に基づく検討の深度化に合わせて、今後の変更届等において変更する予定である。

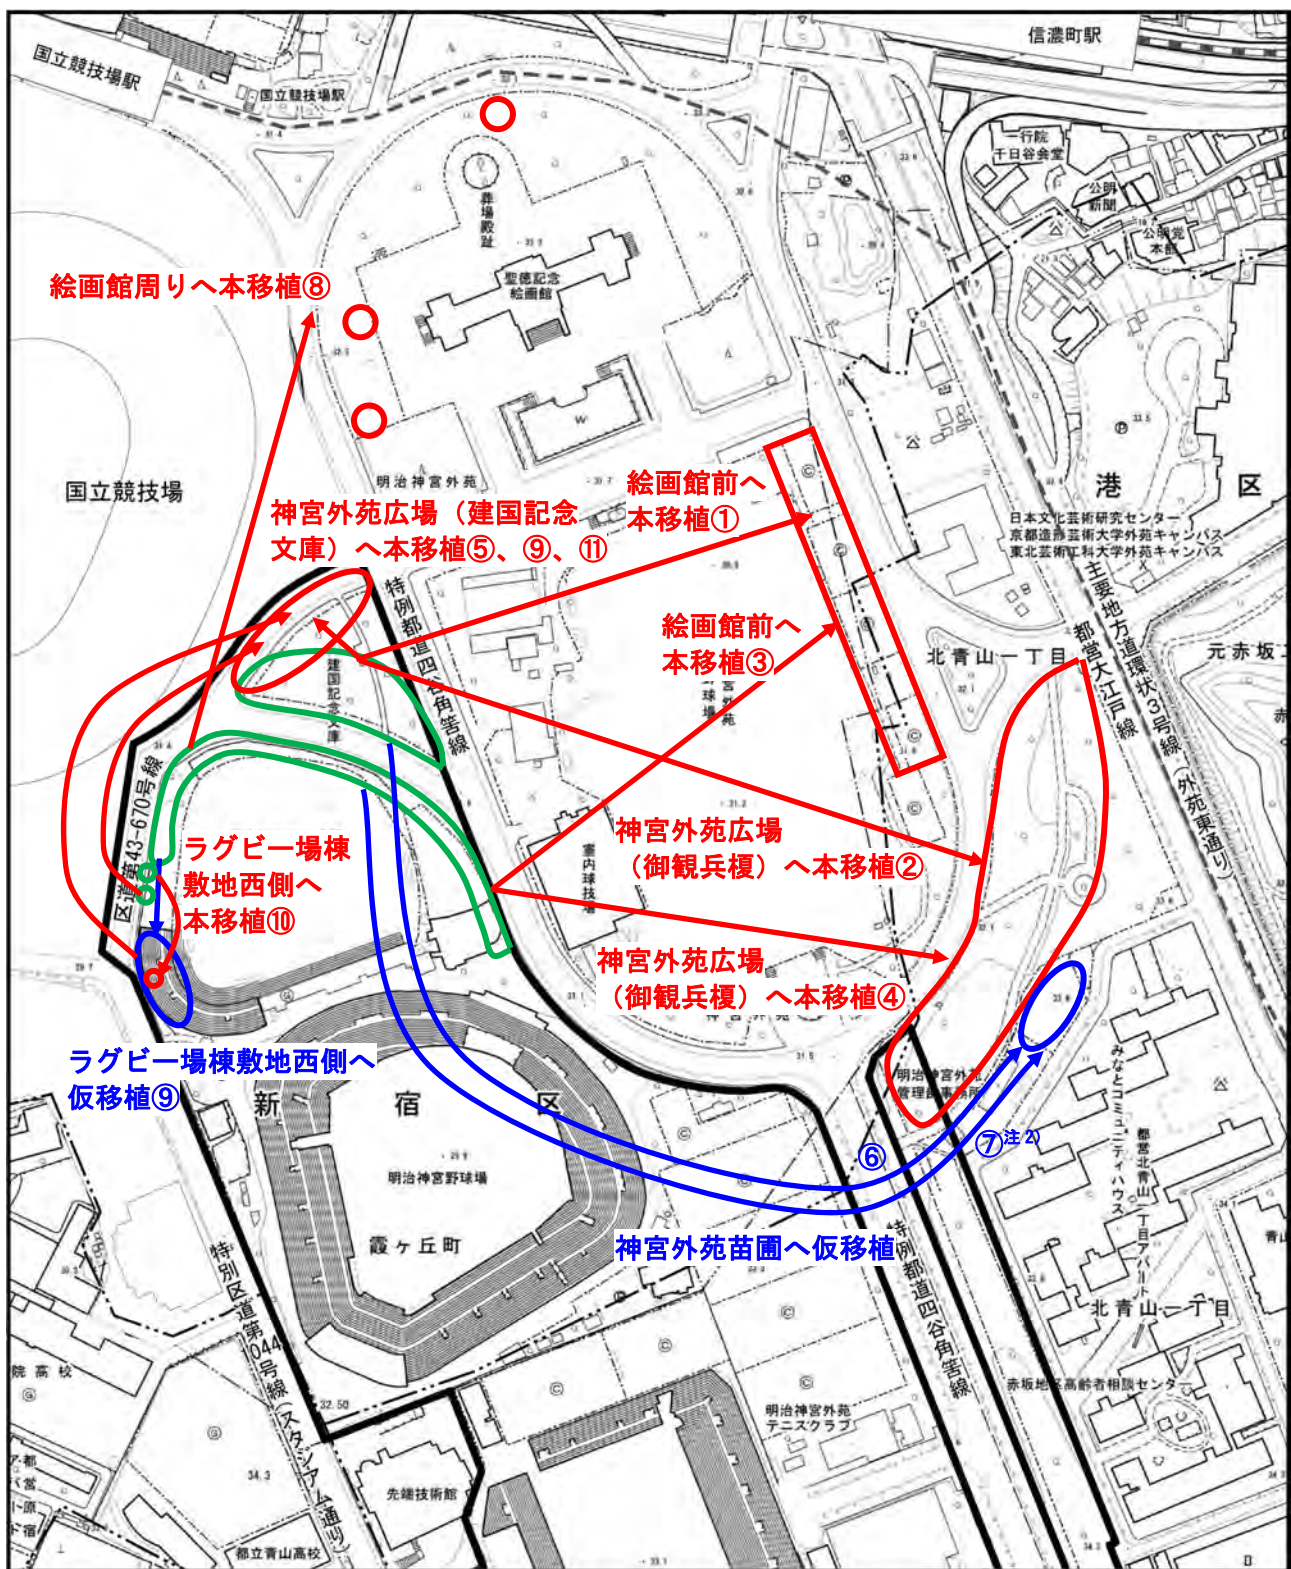
図 1-1 神宮外苑広場（建国記念文庫）及び神宮第二球場周辺の移植予定樹木の移植先の計画

神宮外苑広場（建国記念文庫）及び神宮第二球場周辺の移植樹木の移植先は、図 1-1 に示すとおりである。

神宮外苑広場（建国記念文庫）で根回しした樹木については、神宮外苑広場（建国記念文庫）内の北側や絵画館前及び神宮外苑広場（御観兵榎）へ本移植を行うとともに、神宮外苑苗圃へ仮移植する。

神宮第二球場周辺で根回しした樹木については、ラグビー場棟敷地西側及び神宮外苑苗圃へ仮移植するとともに、神宮外苑広場（建国記念文庫）の北側、ラグビー場棟敷地西側※、絵画館前や神宮外苑広場（御観兵榎）及び絵画館周りへ本移植する。また、ラグビー場棟敷地西側へ仮移植した樹木については、その後、神宮外苑広場（建国記念文庫）の北側へ本移植する。

注1）丸番号は次頁の表に対応する。

注2）⑨又は⑦へ仮移植するとしていた樹木については全て⑨へ仮移植を行ったため、⑦への仮移植はなくなった。

神宮外苑広場（建国記念文庫）及び神宮第二球場周辺の移植樹木の移植先は、図 1-1 に示すとおりである。移植した樹木の位置は、資料編 p. 42～47 に、今後移植予定の樹木の位置は、資料編 p. 48～49 に示すとおりである。
