三井不動産株式会社
宗教法人明治神宮
独立行政法人日本スポーツ振興センター
伊藤忠商事株式会社

令和5年1月30日の環境影響評価審議会総会において、日本イコモス国内委員会からの要請書に対して回答するよう要請があった件について、以下の内容について回答いたします。

「本ご報告の結論」

日本イコモス国内委員会より指摘のあった各項目の確認・検証を行った結果、令和5年1月10日に提出をした環境影響評価書に関する指摘の誤り及び虚偽の報告はないことを確認し、環境影響評価書に記載の調査、評価・予測に変更が生じないことをご報告いたします。

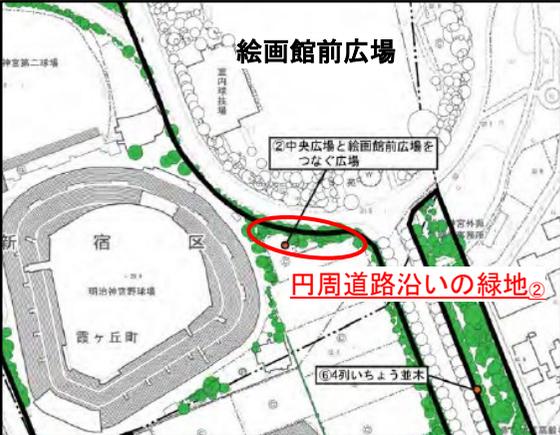
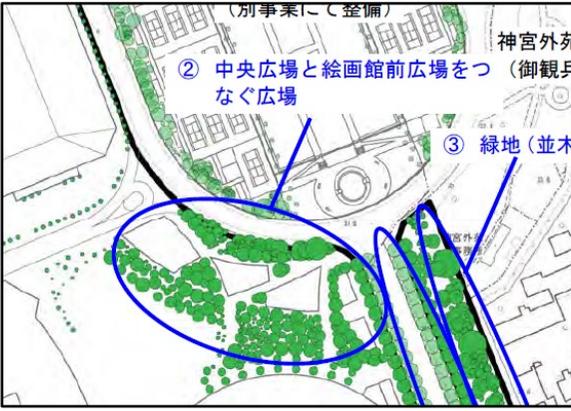
</div> <p>図 8.6-2 植物群落調査地点①より抜粋 図 8.6-16 樹木の分布状況（建設後）より抜粋</p>	298
<p>注) 文中の下線部右下の丸番号は、図タイトル及び図中の説明文の丸番号に対応します（以降同様）。</p>

通し 番号	章- 番号	日本イコモス国内委員会の指摘	事業者の回答	評価書 (頁)
1	1-1	<p>図8.6-2 植物群落調査地点①</p> <p>②の地点は、テニスコートであり、評価書に記載されている「中央広場と絵画館前広場をつなぐ広場」は存在しない。</p>	<p>「図 8.6-2 植物群落調査地点」のうち「②中央広場と絵画館前広場をつなぐ広場」がテニスコートとの指摘については、テニスコートではなく円周道路沿いの緑地②を対象に調査を実施しております。なお、地点名の「中央広場と絵画館前広場をつなぐ広場」については「図 8.6-16 樹木の分布状況（建設後）」等に示す将来整備後の名称③を使用しております。</p> <p>(植物群落調査：植物の種類や地面を被っている割合（被度）、高さ等についての調査)</p> <div style="display: flex; justify-content: space-around;">

通し 番号	ご意見	回答	
1	<p>「広場」という表現は「整備後の名称」とのことですが、整備後の環境ではなく現況を調査対象とする必要があります。現況におけるどの地点かが明確ではないことが問題なのではないでしょうか。コドラートの位置が読み取れる図になっていないのではないのでしょうか。</p>	<p>地点名称については将来整備後の名称を使用しており、現況の地点名称としてはわかりづらい表現でした。事後調査においてはわかりやすい名称とするよう配慮いたします。</p> <p>また、調査地点の位置（コドラートの位置）は評価書 P298 に示しているとおりはります。</p>	横田委員
1	<p>図 8.6-2 現況における植物群落調査地点(298頁)。現況の配置図に「建設後の広場（中央広場と絵画館広場をつなぐ広場）※1」という説明書きを挿入し、植物群落調査地点（赤丸の位置）を説明しているが、図 8.6-2 より前に建設後の「中央広場と絵画館広場をつなぐ広場」の位置を示し、かつ説明する図がないこと、建設前(現況)はテニスコートであることを補足しなかったことが、要らぬ誤解を生じた可能性が高いのではないか。専門外の方々(住民)への説明という視点が欠落していたのかもしれない。</p> <p>※1) 中央広場、絵画館前広場を示す図（地図）がないように思います。もし図がない場合、今後、要らぬ誤解や間違いを生まぬよう、事後調査図書にはこうした図の追加と説明をお願いできないでしょうか。</p>	<p>左記頂いたとおり、事後調査報告書においては中央広場、絵画館前広場を示す図を記載させていただきます。</p> <p>また、通し番号1の図中に中央広場、絵画館前広場の位置を記載させていただきました。</p>	廣江委員

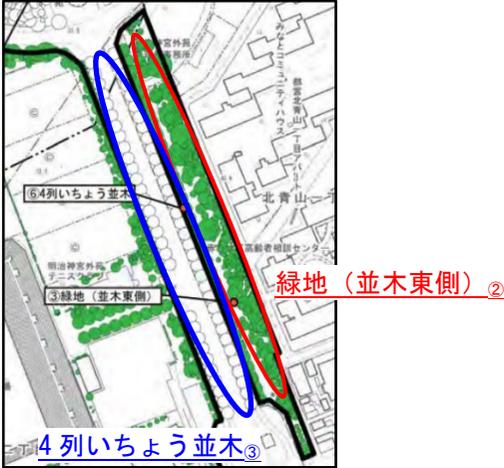
<p>図 8.6-2 植物群落調査地点①より抜粋</p>	298

通し 番号	章- 番号	日本イコモス国内委員 会の指摘	事業者の回答	評価書 (頁)
2	1-2	<p>図8.6-2 植物群落調査 地点①</p> <p>③緑地（並木東側）は 延長300m 以上あり、調 査地点1 ヲ所は不十 分。</p>	<p>植物群落調査において、<u>緑地（並木東側）②</u>の調査地点が1 ヲ所は不十分との指摘については、緑地（並木東側）は基本的には改変を行わない場所であるとともに、植生は均質となっております。また、調査地点・範囲については、既存技術資料※を参考に相観的・構造的（外観的）に均質と考えられる植生のまとまりを対象に必要な面積で実施しています。そのため、当該樹林帯の代表箇所1 箇所の調査で十分と考えております。【補足資料 No. 1、No. 3 参照】</p> <p>※既存技術資料：自然環境アセスメント技術マニュアル(自然環境研究センター)、森林立地調査法(森林立地学会)、河川水辺の国勢調査マニュアル(国交省)、新しい河川植生調査手法(案)(土木研究所)、日本の植生(学習研究社)、植生調査法Ⅱ(共立出版)等。</p>	298
3	1-3	<p>図8.6-2 植物群落調査 地点</p> <p>⑥4 列いちょう並木に おける調査地点1 ヲ所 は不十分。</p>	<p>植物群落調査において、<u>4 列いちょう並木③</u>の調査地点が1 ヲ所は不十分との指摘については、外観により南北方向で概ね均質な並木となっております。また、調査地点・範囲については、既存技術資料を参考に外観的に均質と考えられる植生のまとまりを対象に必要な面積で実施しています。そのため、当該樹林帯の代表1 箇所の調査で十分と考えております。【補足資料 No. 1、No. 3 参照】</p>

通し 番号	ご意見	回答	
2	「植生は均質となっております」とありますが、「均質」とみなす根拠が乏しく、その点を指摘されていると思いますので、具体の根拠を示す必要があります。	緑地（並木東側）では毎木調査結果においても落葉広葉樹であるケヤキや常緑広葉樹であるクスノキなどが同様に広く分布していることが確認でき、亜高木・低木にはマテバシイ、スダジイ、イロハモミジ等の植栽樹群（混交）が形成されていることから概ね均質な植生と考えております。ご指摘を踏まえ、事後調査報告書の作成においては丁寧な説明となるよう配慮いたします。	横田委員
3	2 同様に、「概ね均質な並木となっております」とする根拠が不明ですので、具体の根拠を示す必要があります。	4 列いちょう並木の調査地点については主にイチョウによって形成される並木であることが毎木調査結果においても確認できることから、均質な植生と考えております。ご指摘を踏まえ、事後調査報告書の作成においては丁寧な説明となるよう配慮いたします。	横田委員
2,3	基本的に改変を行わない場所で「植物群落調査」を行う意義は何でしょうか。本開発事業の影響を受けなかった場所で植物群落がどのように生育を続けたか、を示す観測(モニタリング)地点と考えるのであれば、南北に長い「いちょう並木」全体のモニタリング地点を1箇所代表せず、事後調査では複数地点で観測することを考えては如何でしょうか。	植物群落調査については、直接的な影響はないものの、4列いちょう並木など改変エリアに近接している場所は調査を実施しました。4列いちょう並木の調査地点については主にイチョウによって形成される並木であることが毎木調査結果においても確認できることから、均質な植生と考えられるため、1箇所調査を実施しました。左記頂いたとおり、事後調査においては樹木の活力度等の確認も含めて複数地点で観測することを検討いたします。	廣江委員

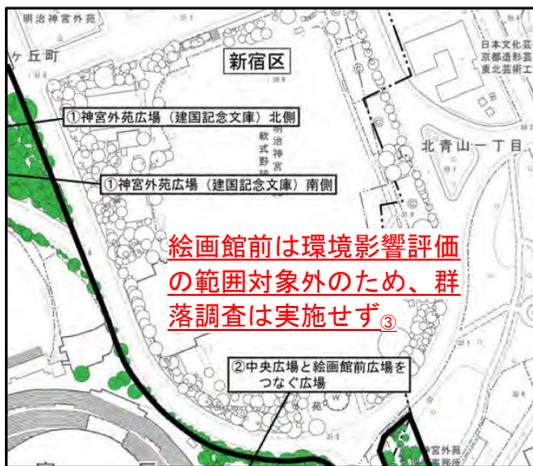
図 8.6-2 植物群落調査地点①より抜粋

通し 番号	章- 番号	日本イコモス国内委員会の指摘	事業者の回答	評価書 (頁)
4	1-4	<p>図8.6-1 生物・生態系調査地点 図8.6-2 植物群落調査地点① 図8.6-3 土壌動物調査及び土壌環境調査地点②</p> <p>土壌調査では参考-1, 2, 3 として聖徳記念絵画館周辺の調査が行われているが、群落調査は連動して行われていない。聖徳記念絵画館周辺は、既存資料調査範囲に包含されているためすでに群落調査は行われているはずであるから、記載すべきである。</p> <p>これは、生態系のネットワークにおいて市街地開発事業による影響を評価する上で、基本となる現況調査の情報である。</p>	<p>絵画館前について、土壌調査を実施している一方、群落調査を実施していない理由については、<u>絵画館前は環境影響評価の範囲対象外のため、群落調査は実施しておりません③</u>。また、<u>絵画館前の土壌動物調査及び土壌環境調査は移植木の仮移植先の候補地の環境を把握するために実施④</u>いたしました。</p> <p>なお、既存資料調査において聖徳記念絵画館周辺の群落調査が実施されているため記載すべきとの指摘については、既存資料調査（「東京 2020 オリンピック・パラリンピック 競技大会実施段階環境影響評価書（新国立競技場（オリンピックスタジアム）」）では絵画館周辺での群落組成に関する調査は実施されておりません。</p>	297 298 301

通し番号	ご意見	回答	
4 20	<p>「絵画館前は環境影響評価の範囲対象外のため」とありますが、土壌動物・土壌環境については必要性(仮移植先の環境の把握)があって実施しているのですから、事業区域の範囲は理由にはならないと考えます。事業地に近接した周辺環境(影響が及ぶ可能性のある範囲)として調査すべき対象であれば、調査範囲に含めるべきであるはずです。調査範囲設定の考え方を改めて説明いただく必要があります。</p>	<p>土壌動物・土壌環境調査の絵画館前の調査は、事業地に近接した周辺環境の影響予測を目的としたものではなく、あくまで環境保全措置の検討にあたって、仮移植先の選定のための参考データの取得を目的として調査を行ったものです。</p>	横田委員

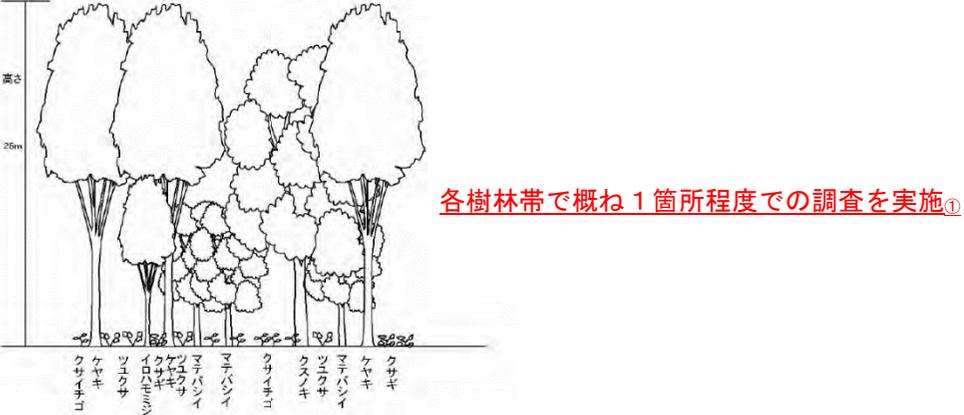
図 8.6-5(3) ③緑地（並木東側）の植生断面図

通し 番号	章- 番号	日本イコモス国内委員会の指摘	事業者の回答	評価書 (頁)
14	1-15	<p>図8.6-5(3) ③緑地（並木東側）の植生断面図</p> <p>延長約300m におよぶ並木東側の緑地であり、いちよう並木を支える緑地帯として、創建時より継承されている。</p> <p>植物社会学の群落調査の基本を踏えない、10m×60mの長大な区画が1ヵ所しか調査されなかったため、群落構造が正しく把握できていない。（資料編470頁）</p> <p>詳細：日本イコモス要請書（1月29日）の8～9頁に詳述。</p>	<p>植物群落調査において、緑地（並木東側）の調査地点が1ヵ所は不十分との指摘について、緑地（並木東側）は基本的には改変を行わない場所であるとともに、植生は均質となっております。また、調査地点・範囲については、既存技術資料※を参考に外観的に均質と考えられる植生のまとまりを対象に必要な面積で実施しています。そのため、当該樹林帯の代表箇所1箇所の調査で十分と考えております。</p> <p>植物群落調査の調査区の設定は、既存技術資料※では現地の状況に応じてその形状は変更されるものとされており、本調査でも現地の状況（形状等）を踏まえて適切に設定しています。調査範囲については、既存技術資料※を参考に外観的に均質と考えられる植生のまとまりを対象に、必要な面積で実施し、群落構造を正しく把握しています。【補足資料 No. 1、No. 2、No. 3 参照】</p> <p>※既存技術資料：自然環境アセスメント技術マニュアル(自然環境研究センター)、森林立地調査法(森林立地学会)、河川水辺の国勢調査マニュアル(国交省)、新しい河川植生調査手法(案)(土木研究所)、日本の植生(学習研究社)、植生調査法Ⅱ(共立出版)等。</p>

<p>各樹林帯で概ね1箇所程度での調査を実施①</p>	311

また、緑地（並木東側）については南北方向に長い土地に概ね均質に植生が広がっているため、「森林立地調査法(森林立地学会)」の記載「調査区の形状には特に制限はない。通常や長方形や正方形が多い。均質な植生の広がりに応じて設置されることが重要である」等を参考に、南北方向に長い形状（10m×60m）で調査を実施しました。

通し 番号	ご意見	回答	
14	<p>「植生は均質」とありますが、亜高木・低木層や草本層についても均質なのでしょうか。調査区の設定においては、10m×60mとした根拠が不明確ですので、根拠を具体的に説明してください。</p>	<p>緑地（並木東側）では毎木調査結果においても落葉広葉樹あるケヤキや常緑広葉樹であるクスノキなどが同様に広く分布しており、亜高木・低木にはマテバシイ、スダジイ、イロハモミジ等が生育しており概ね均質と考えております。調査区の面積は、対象範囲の高木高さが約20～25mを1辺とした方形区を想定して600m²としました。</p> <p>また、緑地（並木東側）については南北方向に長い土地が広がっているため、「森林立地調査法(森林立地学会)」の記載「調査区の形状には特に制限はない。通常や長方形や正方形が多い。均質な植生の広がりに応じて設置されることが重要である」等を参考に、南北方向に長い形状（10m×60m）で調査を実施しました。制限がなければ正方形の調査区を設定するところですが、植栽樹群の幅が限られていたことから、長方形の形状とし、必要な面積で実施しています。</p>	横田委員
14、 24 他	<p>「均質と考えられる植生のまとまりを対象に必要な面積で実施」とのご回答について、引用されておられる既存技術資料において、「調査を実施する（最低）必要面積」が明示されているのであれば、その面積を示した上で、今回の面積と比較を回答に記載頂ければと思います。</p>	<p>「調査を実施する（最低）必要面積」については、各既存技術資料によって記載はいくつかあり、調査面積の目安は高木林の場合 100-500m²とされています。今回の調査では、各既存技術資料の概ね記載を包括する面積を設定し、100-600m²で実施いたしました。</p>	保高委員

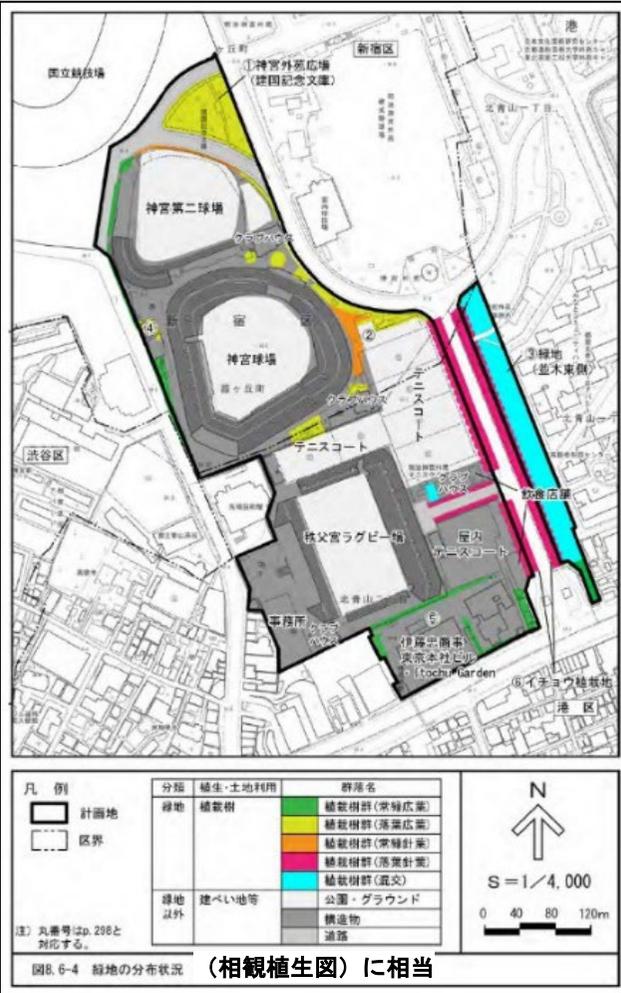
図 8.6-4 緑地の分布状況^①

通し 番号	章- 番号	日本イコモス国内委員会の指摘	事業者の回答	評価書 (頁)
5	1-5	<p>表8.6-6 緑の量の調査方法 「緑被率の求積は、相観植生図から求めた」と記載されているが、現況調査結果の「相観植生図」が評価書の中に掲載されていない。</p>	<p>p. 303 記載の「相観植生図」が評価書の中に掲載されていないとの指摘については、p. 309 の「<u>図 8.6-4 緑地の分布状況</u>」^①が同図に該当します。</p>

<p>図8.6-4 緑地の分布状況 (相観植生図) に相当</p>	303

19	1-20	<p>表8.6-26 エリアごとの生態系の状況 現況調査の締めくくりとなる重要な表である。 以下、基本的な誤りがある。 ①樹林環境については、知事意見を踏まえて、植物社会学にもとづく群落調査を実施したのであるから、この科学的調査に基づき、現況の説明を行わなければならない。その図面が掲載されていない。</p>	<p>「現存植生図」が掲載されていないとの指摘について、p.309 記載の「図 8.6-4 緑地の分布状況」が同図に該当いたします。 今回の調査手法は、審議会の指摘を踏まえ、以下の理由により総合的に判断して Braun-Branquet による総合被度推定法を選定しており、誤りはありません。</p> <ul style="list-style-type: none"> ・群落調査結果については保全対象とする指標種を設定するとともに、その生息環境となる樹林地の保全及び再生をすることを目的としていること ・本調査結果については他地点との比較が必要なこと ・当該調査範囲については地形や植生・生物相が外観的に均質と考えられること ・いちよう並木は 2018 年 12 月から 2019 年春季までの毎木調査において活力度等の調査を実施していること 	324
25	1-22	<p>②現存植生図及び森林群落の遷移の考察の欠落 群落調査の成果物である「現存植生図」が提示されていない。 隣接する絵画館前の芝生広場の植生、御観兵榎の森については、既存資料調査の範囲に含まれているため、その内容を追記し、現存植生図の作成を行う必要がある。</p>	<p>群落調査の結果として「現存植生図」が掲載されていないとの指摘について、p.309 記載の「図 8.6-4 緑地の分布状況」が同図に該当いたします。 今回の調査手法は、審議会の指摘を踏まえ、以下の理由により総合的に判断して Braun-Branquet による総合被度推定法を選定しており、誤りはありません。</p> <ul style="list-style-type: none"> ・群落調査結果については保全対象とする指標種を設定するとともに、その生息環境となる樹林地の保全及び再生をすることを目的としていること ・本調査結果については他地点との比較が必要なこと ・当該調査範囲については地形や植生・生物相が外観的に均質と考えられること ・いちよう並木は 2018 年 12 月から 2019 年春季までの毎木調査において活力度等の調査を実施していること 	295～325

通し 番号	ご意見	回答	
5 19	<p>「相観植生図」と「緑地の分布状況の図」とでは、表現すべき植生群落の情報の具体性が異なります（緑地の分布状況は植生タイプのレベルの情報にとどまっています）。相観植生図として示すべき情報はどこに含まれているかを明確にする必要があります。</p>	<p>「相観植生図」が掲載されていないとの指摘について、評価書 P309 記載の「図 8.6-4 緑地の分布状況」が同図に該当いたします。この図は植生調査を行った結果をとりまとめたものであり、図中では落葉樹が優占する植栽樹群に分類しています。</p> <p>なお、当該範囲の樹木は、群落毎にケヤキなどの優占種などはあるものの全体としては植栽されたものであり、区分としては「植栽樹群」で整理しています。</p>	横田委員
5 19	<p>図 8.6-4 が相観植生図※2 であることの説明が欠落していたことが、要らぬ誤解を生じたと考えられないか。また、番号 19 では図 8.6-4 が現存植生図※3 であるとも説明されている。この説明も欠落していたのかもしれない。</p> <p>※2) 同図が緑被率の求積に使用可能な相観植生図であることを示す必要があると思います。要らぬ誤解や間違いを生まぬよう、事後調査図書には相観植生図としての説明をお願いできないでしょうか。</p> <p>※3) 事後調査図書には同図が現存植生図としての要件を満足する説明文を入れ、要らぬ誤解や間違いを生まぬようお願いできないでしょうか。</p>	<p>p.309 記載の「図 8.6-4 緑地の分布状況」の中で、神宮外苑広場（建国記念文庫）は植栽樹群（落葉広葉）と記載しているのは間違いとの指摘について、この図は植生調査を行った結果をとりまとめたものであり、図中では落葉樹が優占する植栽樹群に分類しています。</p> <p>また、群落調査は、生態系保全の目標を設定することを目的として、詳細な群落構造を確認したものであり、調査結果は資料編 p.467～473 に記載しています。神宮外苑広場（建国記念文庫）は評価書 p.310 及び p.324 に記載した通り、「落葉樹の下にシラカシなどの常緑広葉樹が成立する常緑落葉混合林で構成された階層構造を有するまとまった樹林帯が存在する」として記載させて頂いております。</p> <p>左記頂いたとおり、「緑地の分布状況の図」は緑被率の算出に必要な平面的な植栽樹群の情報が得られていることから、予測・評価結果には影響いたしません。今後の事後調査報告書において、誤解を生じさせないよう分かりやすく記載いたします。</p>	廣江委員

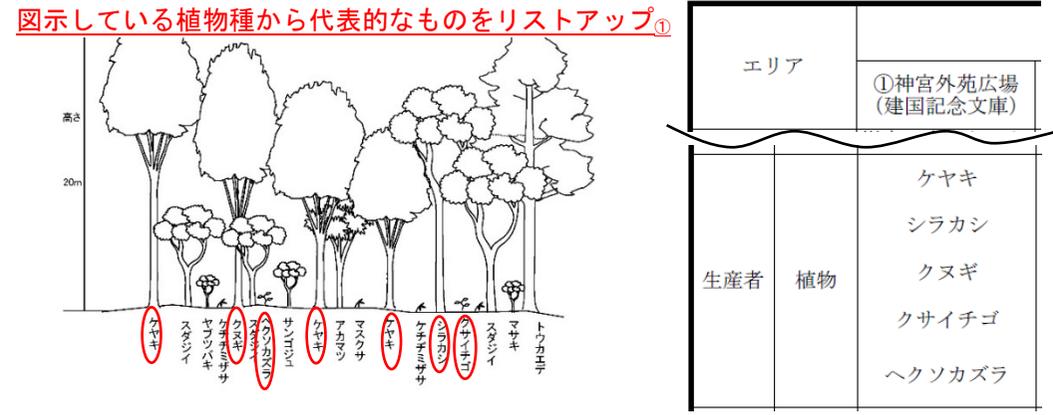
通し 番号	章- 番号	日本イコモス国内委員会の指摘	事業者の回答	評価書 (頁)
22	1-20	<p>④植物のリストアップの基準が記載されていない。 一例をあげれば、当該区域の潜在自然植生であり、樹齢100年を超える多数の巨木として分布しているスダジイ等が欠落していることは、エリアの特色の総括表としては、基本的事項が欠落していると判断せざるを得ない。</p>	<p>表 8.6-26 に記載の植物種の記載の基準については、p. 310～p. 312 の植生断面図の図示している植物種から代表的なものをリストアップ^①しております。 また、スダジイの記載が欠落しているとの指摘については、当該地区の潜在自然植生に分類しており、表 8.6-26 やそれを説明した文章^②にも記載しております。</p> <p>図示している植物種から代表的なものをリストアップ^①</p>

<p>図 8.6-5(1) ①神宮外苑広場 (建国記念文庫) の植生断面図より抜粋</p> <p>表 8.6-26 エリアごとの生態系の状況より抜粋</p> <p>5) 陸域生態系の状況 動植物の既存資料調査及び現地調査結果を基に、計画地及びその周辺における生態系の機能や構成要素、食物連鎖による生態系構成要素は、表 8.6-26 に示すとおりである。計画地は、生産者である植生の状況から生態系の機能として、樹林環境及び市街地等の 2 区分に分類される。 表 8.6-26 を説明した文章^② 生産者としては、ケヤキ、<u>スダジイ</u>、クスノキ、シラカシ、イロハモミジ、イチョウ等の植栽樹、ツユクサ、カナリーキヅタ、ヘクソカズラ、クサイチゴ等の草本群落があげられる。</p> <p>p. 323 「5) 陸域生態系の状況」より抜粋</p>	324

通し 番号	ご意見	回答	
22	<p>図 8.6-4 の②エリアでは、植生断面図に「ヒマラヤスギ、クロマツ」が描かれていないことから、同エリアを植栽樹群（常緑針葉）と判断したことが誤りであるとの指摘を受けている（番号 10）。このことを踏まえると、植生断面図(310～312 頁)の中の代表的な植物種をリストアップした表 8.6-26 が、各エリアの生態系（植物）を正確に表していると言えるのでしょうか。</p> <p>資料編に纏められた膨大なリストを読み込めば「リストアップした植物種の考え方や正確さ」が分かるのかもしれませんが、本編の総括表(表 8.6-26 エリアごとの生態系の状況)の重要性を考えると、総括表の作成基準について「説明不足の感」が否めません。事後調査図書では、ぜひ、今以上の正確な記述と丁寧な説明をお願いしたい。</p>	<p>表 8.6-26 に記載の植物種の記載の基準については、評価書 p.310～p.312 の植生断面図の図示している植物種から代表的なものをリストアップしております。</p> <p>なお、②エリアには植栽樹群（常緑針葉）と植栽樹群（落葉広葉）が含まれており、当該エリアを代表するものとして面積が広く群落の階層構造をもつ植栽樹群（落葉広葉）箇所を調査地点として選定しております。ご指摘頂いたとおり、P309 の「②」の記載及び説明が誤解を招く表現であったことから、事後調査報告書ではエリアの範囲について正確に丁寧に表現するようにいたします。</p>	廣江委員

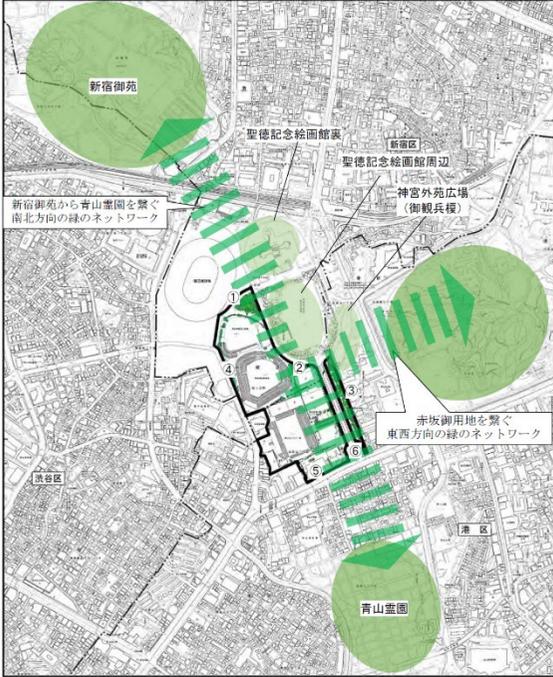
<p>図 8.6-6 緑のネットワークの状況（現況）より抜粋</p>	325

通し 番号	章- 番号	日本イコモス国内委員会の指摘	事業者の回答	評価書 (頁)
23	1-21	<p>図8.6-6 緑のネットワークの状況 (現況)</p> <p>この図は、外苑の設計意匠の基本を知らない調査者が、恣意的に書いたものと判断され、誤りというよりは、現実を踏まえない「虚偽」のダイアグラムとなっている。</p> <p>新宿御苑～外苑～青山霊園に至る南北軸は、この図に示す通りであるが、東西軸は、間違っている。</p> <p>創建時の図面をみれば明らかであるが、外苑の東西軸は、絵画館の前景を東西に支えるものとして設計されている。すなわち建国記念文庫の森から、絵画館前のヴィスタ景を支える東西の常緑樹林帯を経て、外周林に至り、明治記念館の庭園に至る構造が東西軸である。更に、この東西軸は武蔵野台地の崖線の緑地を包含し、東宮御所の緑地か</p>	<p>緑のネットワークの東西軸が間違っているとの指摘については、建国記念文庫の森から、絵画館前のヴィスタ景を支える東西の常緑樹林帯を経て、外周林に至り、明治記念館の庭園に至るネットワークが存在することは認識しておりますが、当該ネットワークのみとは考えておらず、より緑量の多い場所（神宮外苑広場（御観兵榎）等）に矢印を記入しており、虚偽ではございません。</p>

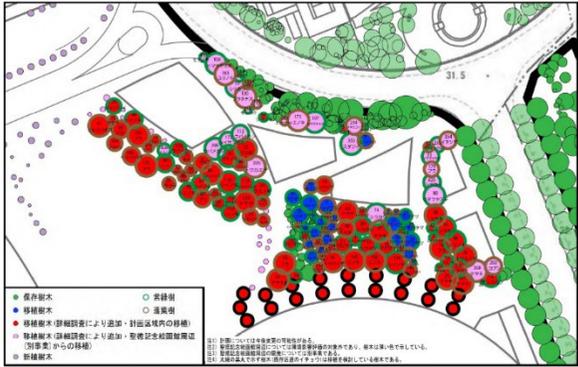
図 8.6-13 移植樹木の樹種及び樹木番号(建設後、詳細調査等を反映)より抜粋

通し 番号	章- 番号	日本エコモス国内委員会の指摘	事業者の回答	評価書 (頁)
35	2-5	「既存の樹林を、極力残す」と記載されているが(332頁9行目)、大量(61%)もの樹林が破壊される計画であり、虚偽の報告である。	神宮外苑広場(建国記念文庫)の61%の樹林が破壊されるとの指摘について、神宮外苑広場(建国記念文庫)等の緑地については破壊するわけではなく、北側は保全エリアとして残した上で、文化交流施設棟周辺及び中央広場廻りに移植し復元する計画です。なお、移植先には神宮外苑広場(建国記念文庫)等から約112本の樹木を移植し、さらに新植樹木も配置することで、神宮外苑広場(建国記念文庫)の樹林及び生態系を復元する計画であり、虚偽ではございません。	332
36	2-6	「東京都風致地区条例に示される都市の風致を維持する植栽計画となっていることから、周辺地域も含めた植物相及び植物群落は維持される」(332頁11~12行目)と、記載されているが、樹林地は群落としての規模を維持することが不可能な規模となっており、また、絵画館前の樹林地は、風致地区A地区であるが、最も重要である歴史的樹木が伐採・移植される計画で、風致地区を維持するとの記述は、「虚偽の報告」である。 詳細：日本エコモス要請書(1月29日27~38頁)	<p>神宮外苑広場(建国記念文庫)等の樹林地が群落としての規模を維持することが不可能な規模となるとの指摘については、神宮外苑広場(建国記念文庫)等の緑地は破壊するわけではなく、北側は保全エリアとして残した上で、文化交流施設棟周辺及び中央広場廻りに移植し復元する計画です。なお、移植先には神宮外苑広場(建国記念文庫)等から約112本の樹木を移植し、さらに新植樹木も配置することで、神宮外苑広場(建国記念文庫)の樹林及び生態系を復元する計画であり、樹林地の規模を維持する計画です。</p> <p>絵画館前の樹林地の歴史的樹木が伐採・移植されるとの指摘について、また、風致地区条例を遵守し風致地区内での移動を行う計画であることから、都市の風致を維持する植栽計画としており、虚偽ではございません。今後も条例に従い計画を進めてまいります。</p>

通し 番号	ご意見	回答	
31	80%近くが破壊されるという日本イコモス国内委員会の指摘に対し、そうではないことを記述しているの、可能なら、具体的に改変されるのは何%で、移植し復元する緑地が何%にあたるか、記載できると良いかもしれません。	神宮外苑広場（建国記念文庫）については既存樹木 149 本のうち保存 58 本、移植 50 本、合計 108 本(7割以上)を保存移植する計画であり、80%の破壊をすることはございません。	森川委員
35 他	区域内・外からの移植に分類して、このプロジェクト全体として何本・何%の樹林が残るのかを、一覧表にして回答に追記を頂ければ、市民にとってよりわかりやすくなると思慮します。	区域内については存置する樹木が615本、移植する樹木が191本であり、区域外から移植する26本を合わせて832本を存置、移植により残す計画です。これは、現状の区域内の高木本数1,381本のうち約60%が残ることとなります。 また、絵画館前も含めた保存、移植、新植樹木の本数について、現況の本数1,904本に対して完成後は1,998本となることをプロジェクトサイトにおいて公表しています。	保高委員
