## いちょうの樹勢回復措置（2024 年 4 月～6 月実施）について

### 1. いちょうの樹勢回復措置について

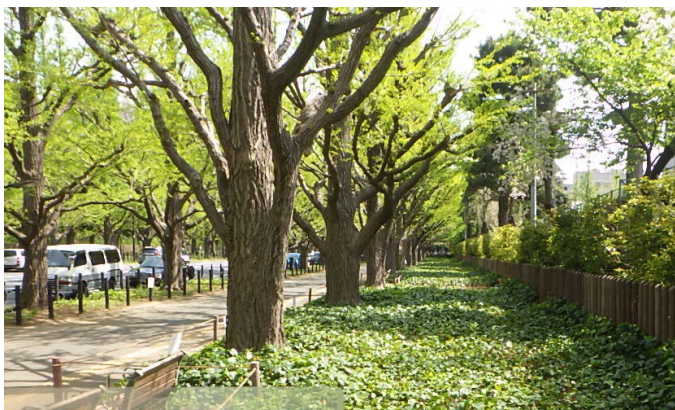
■除去前

いちょうの根系域上層に植えられているヘデラカナリエンス（以下「ヘデラ」という。）は極めて生育旺盛な植物であり、いちょうへの水分供給に伴う競合ストレスを避けるため、いちょうの根を傷つけないよう注意しながら下草とともに撤去いたしました。

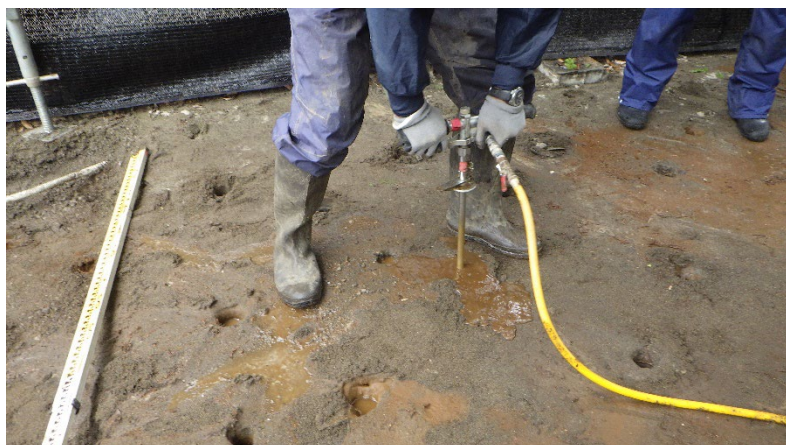
■水圧穿孔の様子

土壌調査の結果、土壌の硬さと固結部分の存在が明らかとなりました。対策として、いちょうの根がより伸長しやすい環境となるよう、いちょうの根を極力傷めずに土壌を膨軟化するための水圧穿孔による土壌改良を実施しました。

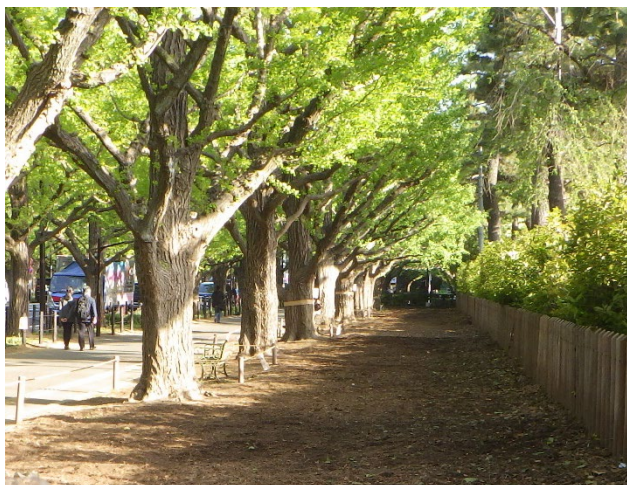
■設置前

特に夏期の土壌の乾燥を防ぎ、秋期・冬期の保温のため、稲ワラマルチを設置いたしました。

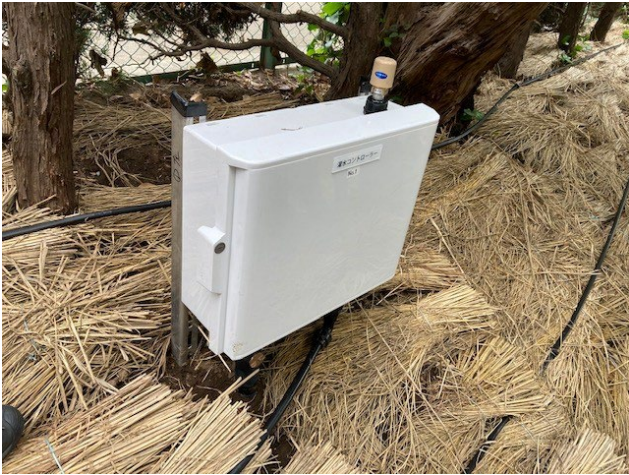
##### ■ 灌水装置

いちょうの根系に十分な水分を供給するため、自動で定期的に水分供給が可能な灌水設備を設置いたしました。

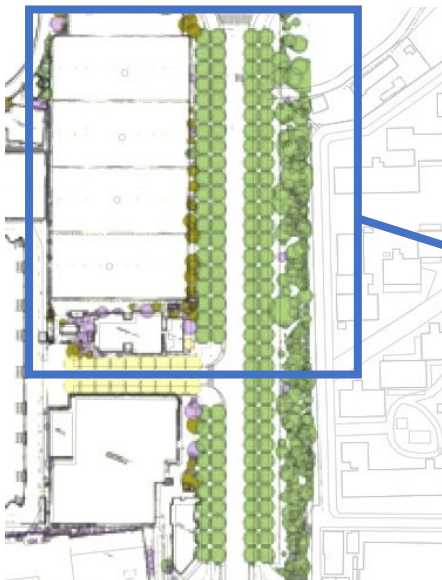
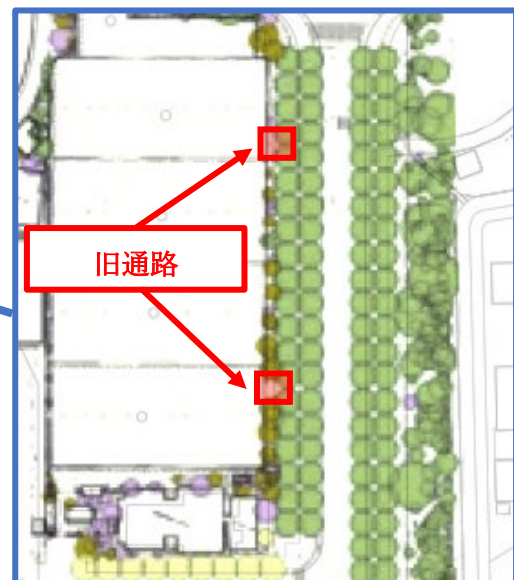
現在のテニスコートが建設される前に敷設された旧通路について、根系伸長の分断・阻害の原因となっていることから、いちょうの根を傷つけないよう慎重に舗装基盤を撤去し、良質土にて埋戻しを行いました。

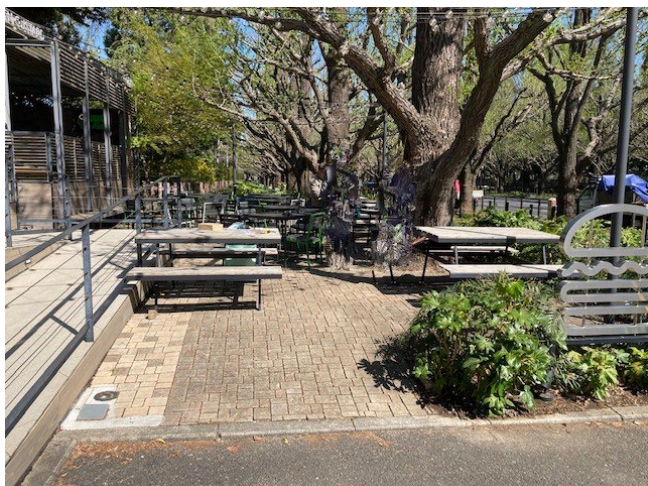
■設置前

店舗テラス部分のインターロッキングブロックを撤去し、いちょうの根系生育環境改善のための水圧穿孔による土壌改良、さらに乾燥防止のための稲ワラマルチ・灌水設備の設置をした上で、いちょうの根系への踏圧対策を目的として浮き床構造のウッドデッキへ変更いたしました。

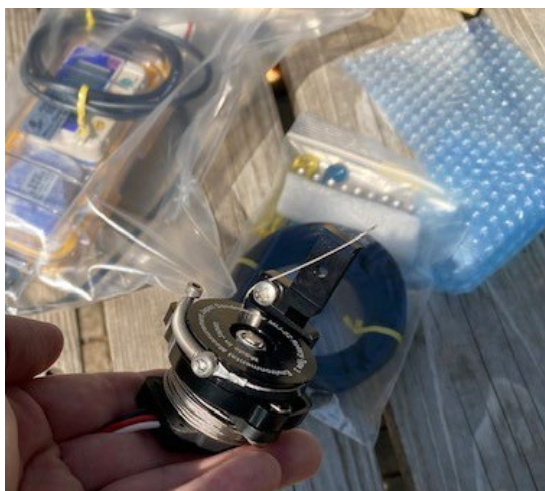
■デンドロメーター

2024年4月に8本のいちょうに対してデンドロメーターを設置いたしました。デンドロメーターは幹周を測定する観測装置であり、幹周は樹体の状況が最も顕著に表れるため、いちょうの生長量の把握及び樹勢回復措置に伴う効果の確認が可能となります。なお、デンドロメーターの設置によるいちょうの生育への悪影響はございません。

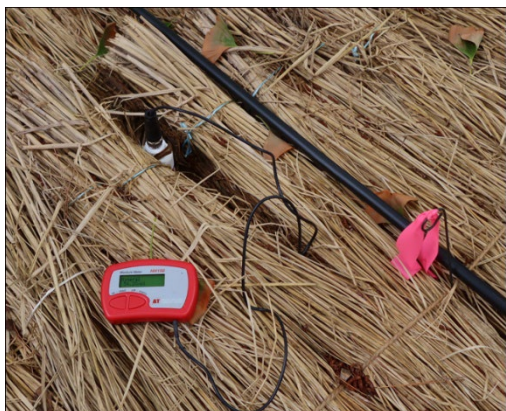
### ■ 測定の様子

西側 1 列のいちよう付近において、定期的に土壌水分計による土壌水分の計測を行います。計測することにより、土壌水分の過剰・適湿・乾燥が把握でき、灌水間隔・灌水量が適正かどうかの把握が可能となります。
