神宮外苑地区まちづくりにおける樹木の更なる保全と新たなみどりを創る取組みについて  
<補足資料>

1. 再開発後の樹木本数の増加

## 2. 新野球場棟のセットバック幅の拡大

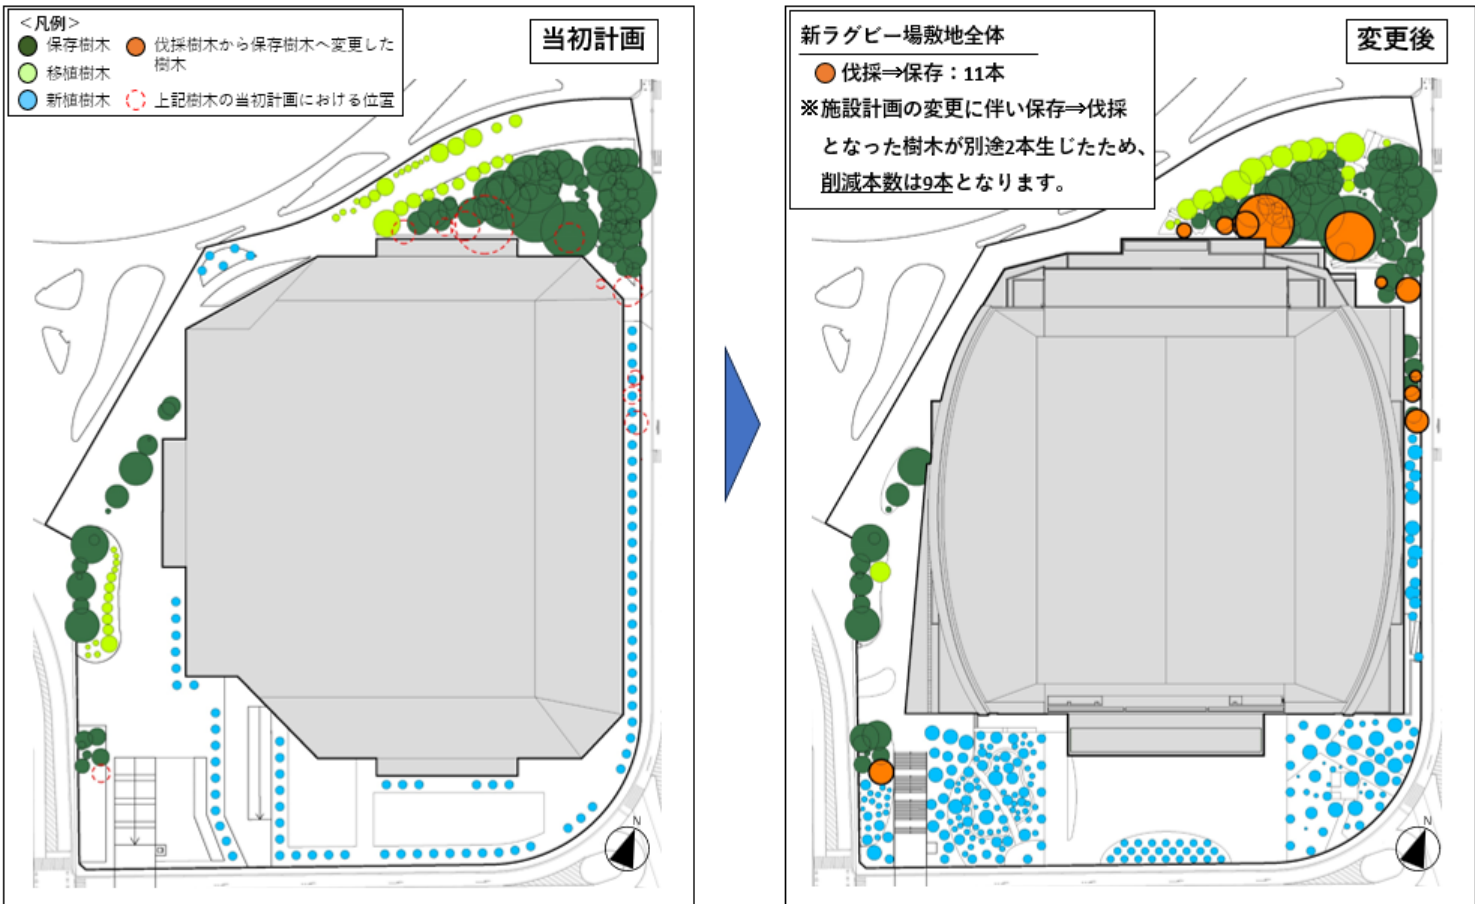
図 1. 新ラグビー場敷地の伐採から保存へ変更となった樹木の位置と施設計画変更内容

新ラグビー場の北側部分を一部セットバックすることで、建国記念文庫敷地における伐採樹木 9 本を保存樹木に変更しました（図 1 参照）。

- ※2 既存樹木の表示については、「当初計画」は2019年毎木調査、「変更後」は2023年毎木調査のデータに基づいており、樹木の生育等により、樹冠（○の大きさ）が各図で同一ではないものがございます。
- ※3 「変更後」の保存樹木には、今回の施設計画の工夫により、移植から保存へ変更した樹木が含まれております。
- ※4 樹高3m以上の樹木を表示しております。
- ※5 移植樹木や新植樹木の位置については詳細検討中であり、今後変更の可能性がございます。

なお、新ラグビー場周辺樹木の生育環境の良化を図るため、建物高さを当初計画の約 55m から約 48m 程度に抑制することとしています。

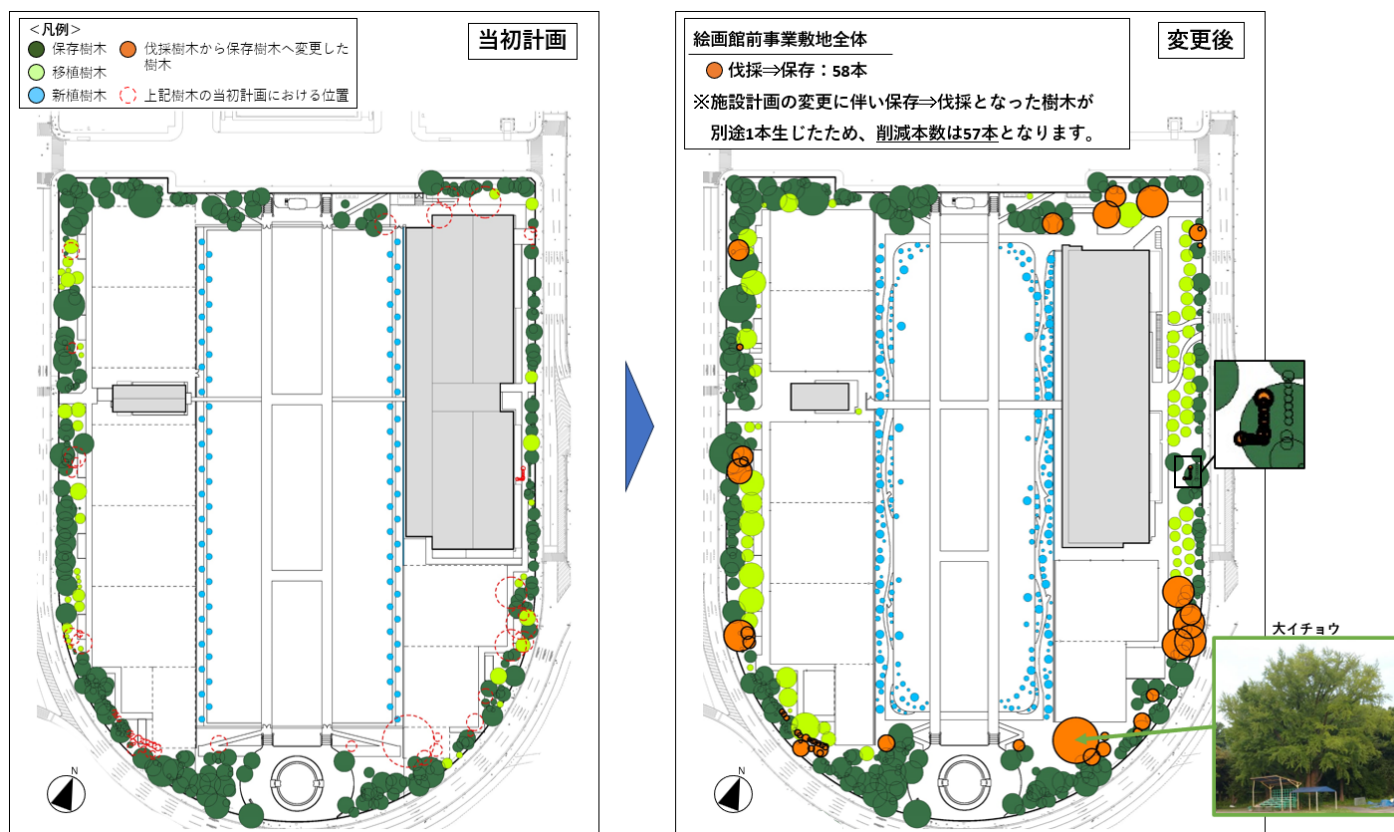
図2. 絵画館前事業の伐採から保存へ変更となった樹木の位置と施設計画変更内容

建物等の配置変更や規模の縮小により、円周道路沿いの樹木について、伐採樹木55本を保存樹木に変更しました（図2参照）。

丸池周辺の計画の変更により、伐採樹木2本を保存樹木に変更しました（図2参照）。

- ※6 既存樹木の表示については、「当初計画」は2019年毎木調査、「変更後」は2023年毎木調査のデータに基づいており、樹木の生育等により、樹冠（○の大きさ）が各図で同一ではないものがございます。
- ※7 「変更後」の保存樹木には、今回の施設計画の工夫により、移植から保存へ変更した樹木が含まれております。
- ※8 樹高3m以上の樹木を表示しております。
- ※9 移植樹木や新植樹木の位置については詳細検討中であり、今後変更の可能性がございます。

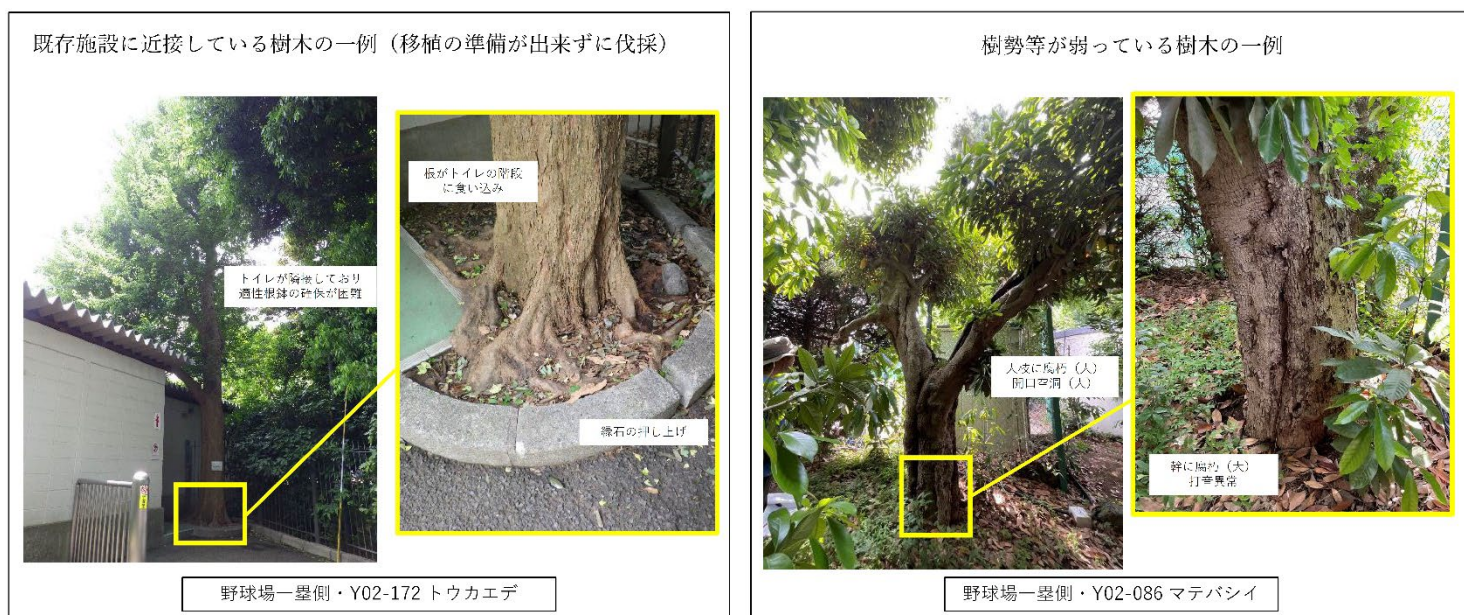
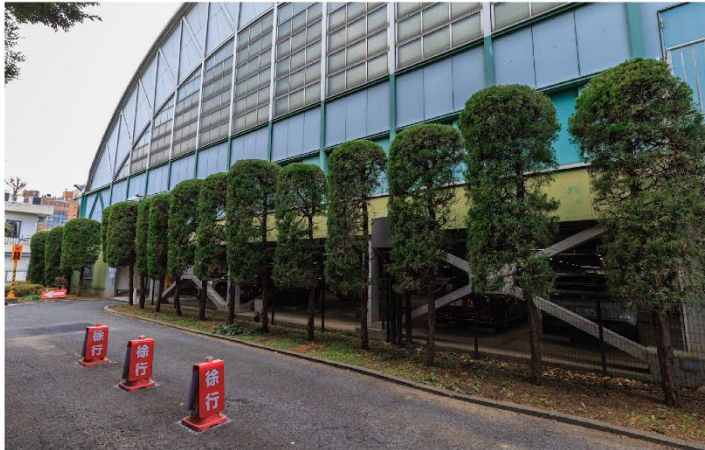
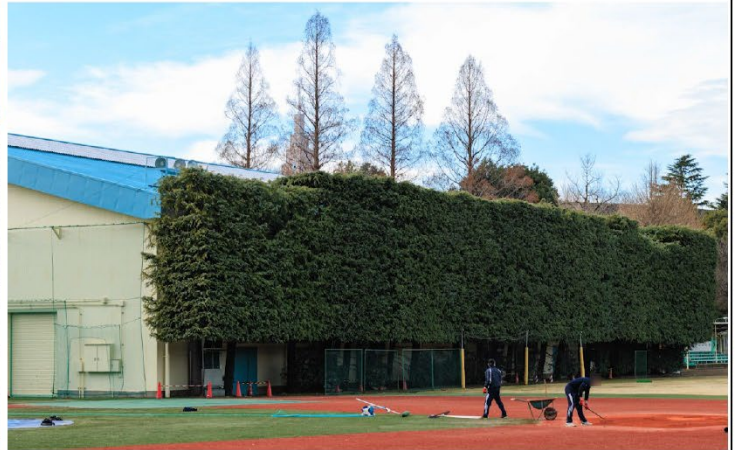
図 3. 移植が不可能と判断される例

一方で、「重点対策外来種（※10）」「既存施設に近接し、移植に必要な根回しができない」「樹勢等が弱っている」等の理由により、移植が不可能と判断された樹木や移植後の健全な生育・樹形の維持が困難と見込まれる樹木はやむを得ず伐採し、外苑の地に戻す等の利活用を図ることとしております。

既存施設に近接している樹木の一例（移植の準備が出来ずに伐採）

室内テニスコート周辺の列植樹木

室内球技場周辺の列植樹木

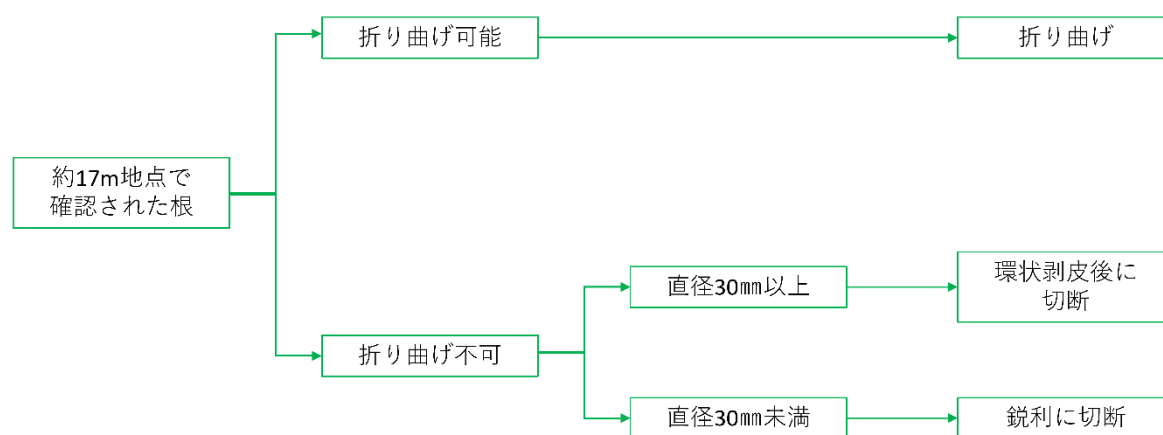
図 8. 約 17m 地点で確認された根の対応

新野球場棟の施工の約 1 年前に、約 17m 地点で全ての根の伸長状況を確認します。約 17m 地点で根が確認された場合には、樹木医等の専門家に相談の上、根が折り曲げ可能か検討し、可能と判断される場合は折り曲げることで伸長方向を変更します。折り曲げ不可と判断された場合は、直径 30 mm 以上の根は環状剥皮（※15）をし、1 年後に切断いたします。直径 30 mm 未満の根は、細根の発根を促すために鋭利に切断いたします。根の環状剥皮及び切断の際には、発根促進剤等の散布と根系伸長域の確保を行います。

※15 「環状剥皮」とは、ある一定の太さの根の表皮を形成層まで剥ぎ、剥皮部より発根を促し、根の切断に対する樹木への負担を軽減するための方法です。
