神宮外苑地区第一種市街地再開発事業
イチョウ並木西側南北根系調査業務(第1回)
報告書

2023年2月

イビデングリーンテック株式会社

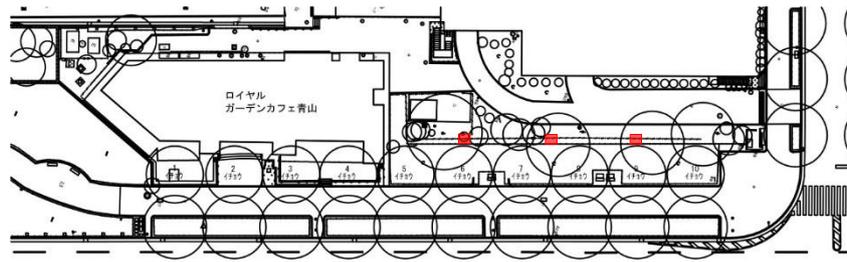
図 1-1 調査位置図

断面調査の位置を図 1—1~2 に示す。

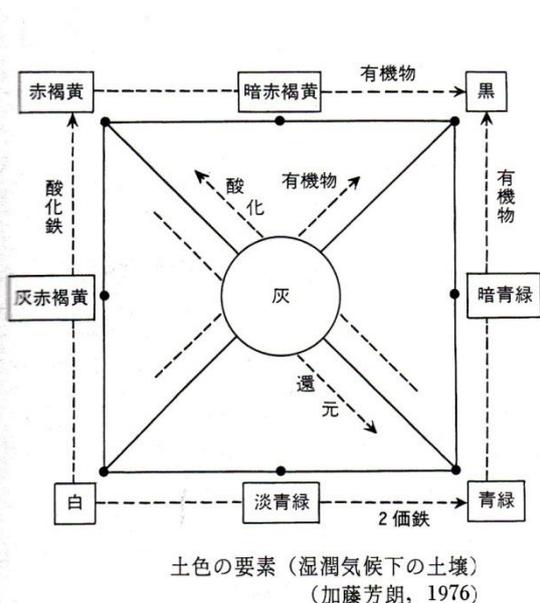
土壌の色は、土壌の生成環境を示し、土壌の構成成分によっても決まる。したがって、土色から土壌の構成、状態などの環境を推定することができる。

土壌の各種成分と土色との関係（松井健，1967）

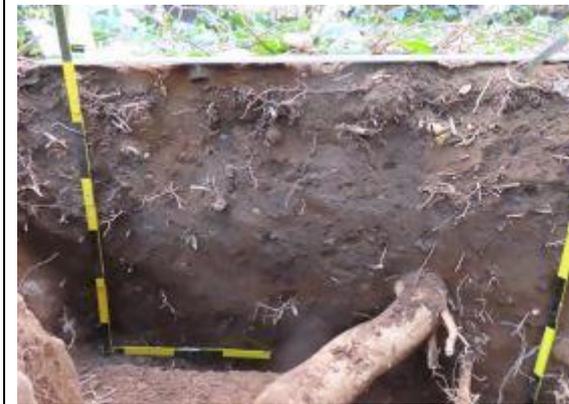
<p>土壌断面</p>	<p>掘削範囲の状況</p>

設定断面の層位は3層に区分された。

- ・深さ10cmまでで風化火山灰（関東ローム層）黒色土が起源であるが、土木工事の最後に夾雑物を多数含んで埋め戻された、いわゆる建設残土のような状態であった。
- ・非常に膨軟な部分と硬い部分があった。
- ・ヘデラの匍匐茎、そこから発生した不定根、イチョウの根などが多く見られた。
- ・人為的攪乱により瓦礫や石礫の混入量が多かった。

- ・深さ40cmまでで、風化火山灰（関東ローム層）の黒色土である。I層と同様に黒色土起源の建設残土であろう。
- ・イチョウの根は多く出現し、とくに太い根が下層に出現した。

- ・深さ40cm以下で、関東ローム層の心土であるいわゆる赤土（あかつち）は出現しなかった。III層は地山で、あまり人為的影響を受けていないが、若干の石礫が見られ、土層にも乱れが見られた。
- ・イチョウの極めて太い根が出現した。

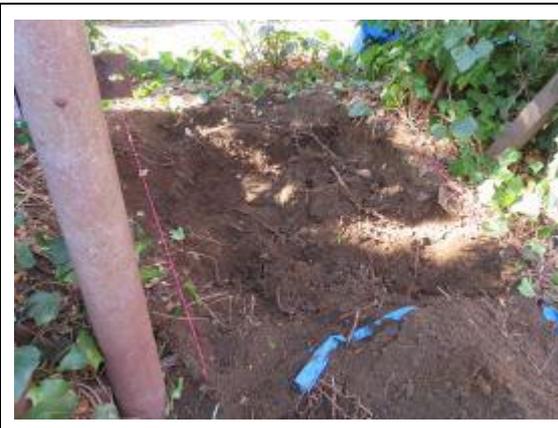
<p>調査位置 (No.7 と 8 の間)</p>	<p>表層の根の状況</p>

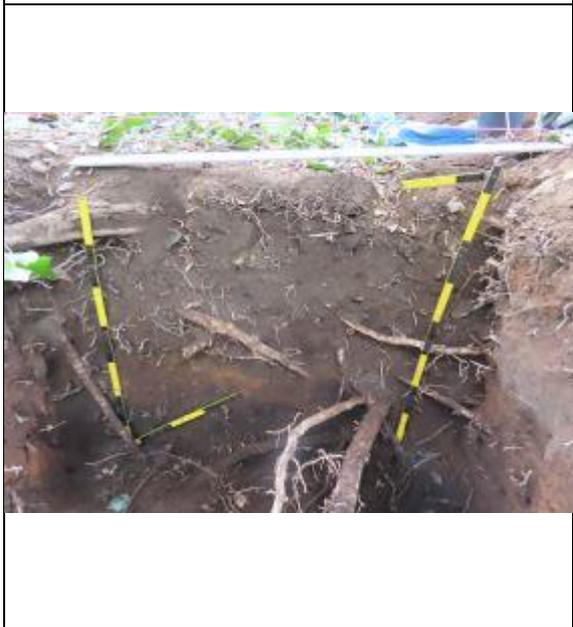
<p>土壌断面</p>	<p>掘削範囲の状況</p>

設定断面は 3 層に区分され、断面全体に根量が多く出現した。

- ・表層 10cm 未満で、風化火山灰（関東ローム層）黒色土が起源の建設残土である。
- ・ヘデラの根による水分吸収のために乾湿の変化が著しく、堅果状構造（nutty structure、硬くつぶ状で、つぶを割ると割った面に光沢がある）や粒状構造（光沢がない）となっていた。
- ・人為的攪乱の影響を強く受けており、石礫が多く見られた。

- ・黒色土起源の建設残土で、I 層と同様に人為的な攪乱を強く受けており、石礫が多く含まれていた。

- ・30cm 以下であり、黒色土層（A 層）と赤土層（B 層）への移行層である。
- ・人為的影響の少ない地山である。
- ・所々にイチョウのやや太い根が見られた。

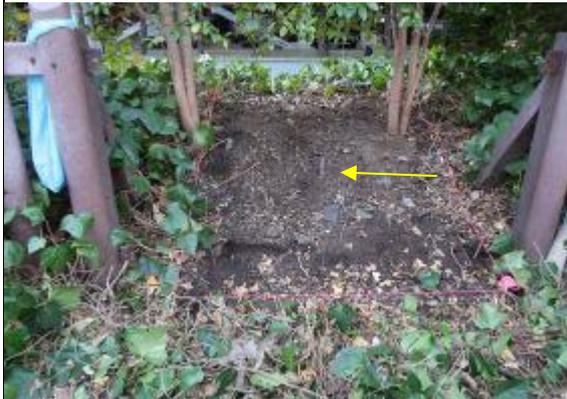
<p>調査位置 (No.9)</p>	<p>生け垣内の表面にも太根が伸長</p>

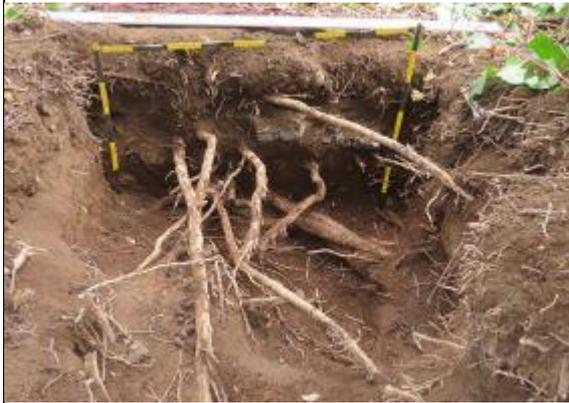
<p>土壌断面</p>	<p>掘削範囲の状況</p>

以前の土木工事の基礎と思われるコンクリート塊が多く出現したため、掘削深は 60cm にとどまった。設定断面は 3 層に区分できたが、人為的影響を受けていない地山は出てこなかった。

- ・深さ 30~40cm までで、母材は風化火山灰（関東ローム層）の黒色土であるが、過去の土木工事など的人為的影響を強く受けている。
- ・断面には多くのイチョウの根が出現したが、昔の柵の基礎か、大きなコンクリート構造物が深さ 20cm から 40cm の間に出現した。

- ・コンクリート基礎に下面に接しているため、還元状態の粘質な沖積土をコンクリート基礎の下に敷き均したのかもしれない。

- ・I層と同様に関東ローム層黒色土であり、人為的な影響を強く受けている。出現根量は極めて多かった。

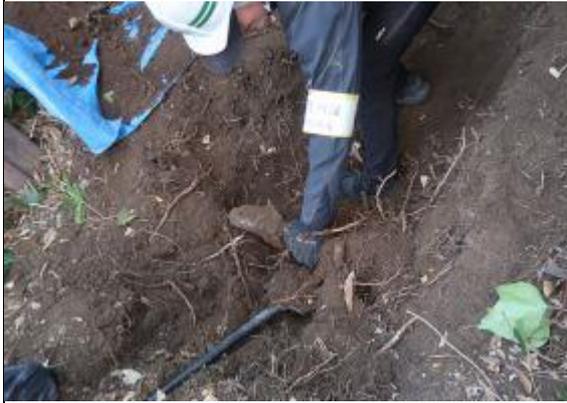
<p>調査位置 (樹木No.32 と 33 の間)</p>	<p>掘削中の状況 (巨礫あり、細い根多数)</p>

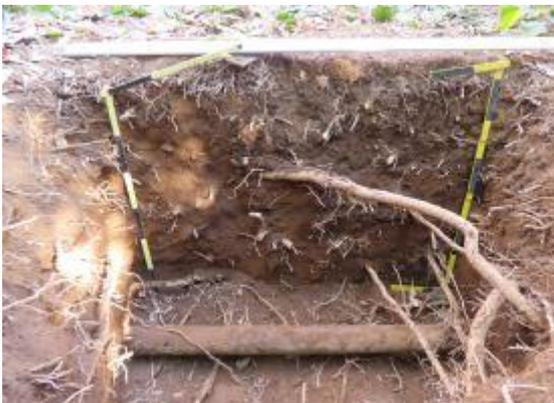
<p>土壌断面</p>	<p>掘削範囲の状況</p>

断面は 2 層に区分された。I 層、II 層ともに多くの根が出現した。

- ・ 深さ 25cm までで、母材は風化火山灰（関東ローム層）の黒色土である。
- ・ 瓦礫が多く含まれることから、過去に人為的影響を受けていると考えられる。
- ・ 部分的に硬い部分が見られるが、全体としてはそれほど強い締め固めを受けていず、団粒構造も見られた。

- ・ 深さ 25cm 以下で、母材は関東ロームであり A 層から B 層への移行層である。
- ・ 粘土を多く含む関東ロームの下層土であるが、それほど硬く締め固められていないので、多くの根が見られた。

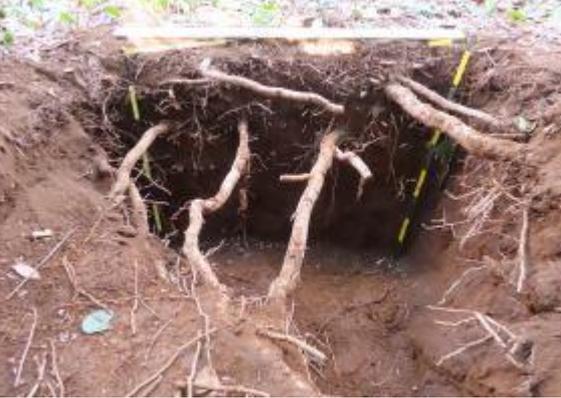
<p>土壌断面</p>	<p>掘削範囲の状況</p>

断面は 2 層に区分された。I 層には多くの根が出現した。

- ・ 深さ 20cm 程度までであり、腐植を多く含む関東ローム層の黒色土である。
- ・ 人為的攪乱を受けており、瓦礫が混じっていた。
- ・ 全体的に締め固めの少ない土壤で、団粒構造が見られた。

- ・ 深さ 20cm 以下であり、関東ローム層心土 (赤土) で、人為的影響をほとんど受けていない地山である。
- ・ 粘土を多く含む硬く締まった土壤で、出現根量はやや少なかった。

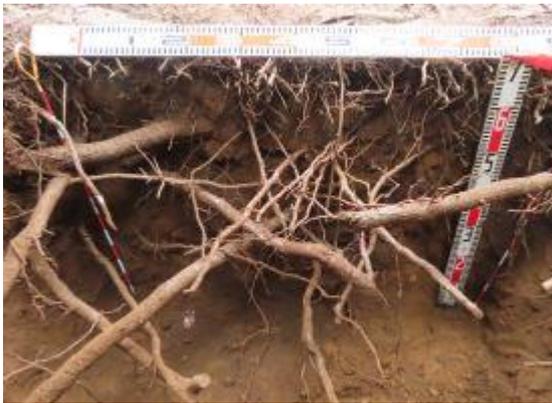
<p>調査位置 (No.37)</p>	<p>土壌断面</p>

断面は 2 層に区分された。I 層と II 層の境は不鮮明で入り組んでおり、かなり乱れていた。I 層、II 層ともに出現根量は多かった。

- ・深さ 40cm 程度までであり、腐植を多く含む関東ローム層黒色土である。
- ・人為的攪乱を強く受けており、石礫が多く見られた。
- ・部分的に堅さは異なるが、軟らかい部分では団粒構造が見られた。

- ・深さ 40cm 程度以下であり、関東ローム層心土である。
- ・地山であるが、人為的攪乱を受けており、石礫を含んでいた。
- ・I 層と同じ性質の土塊が II 層の中に点在して見られた。

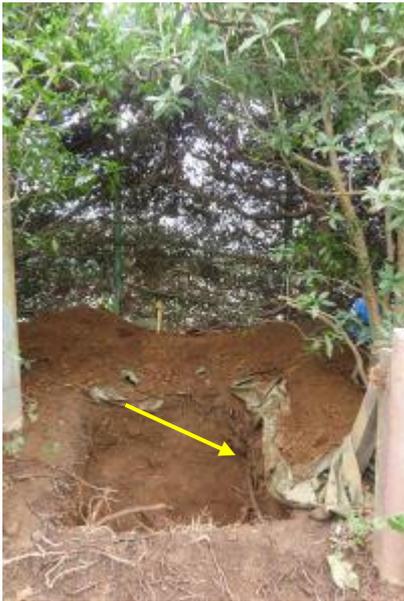
<p>掘削範囲の状況</p>	<p>断面より 2m以上西側にも根が伸長</p>

根の伸長範囲は、調査断面を越えてテニスコート側(縁石から 8.5m)にも太い根の伸長が見られ、また 90 度方向転換し並木と平行して伸びている根も見られた。イチョウの根は調査区によってはテニスコートとの間のフェンス近くにまで伸長しているのが確認されたが、同時に生け垣内で生活するイチョウ以外のクロマツ、サクラ、ツバキ、カイヅカイブキの根もイチョウの根のすぐ近くで、からみあうように生活していることが確認された。

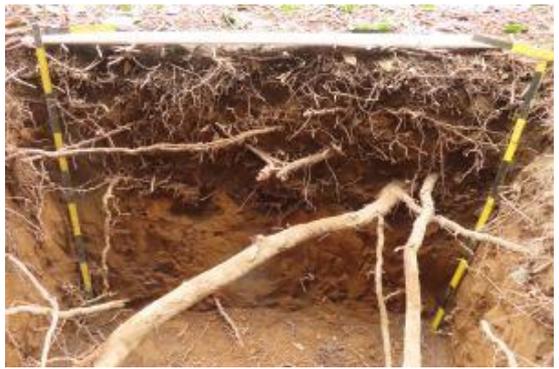
<p>掘り取り作業中の状況</p>	<p>土壌断面</p>

断面は 2 層に区分された。断面スケッチには表れていないが、I 層の観察面のすぐそばに塩化ビニル管が埋設されていた。

- ・ 深さ 39cm 程度までで、関東ローム層黒色土であるが、人為的な攪乱を強く受けている。
- ・ 根量は多かったが、太い根は少なかった。

- ・ 深さ 39cm 程度以下であり、関東ローム層心土である。
- ・ 人為的攪乱をほとんど受けてなく、硬く締まっていた。
- ・ 根量は少なかった。

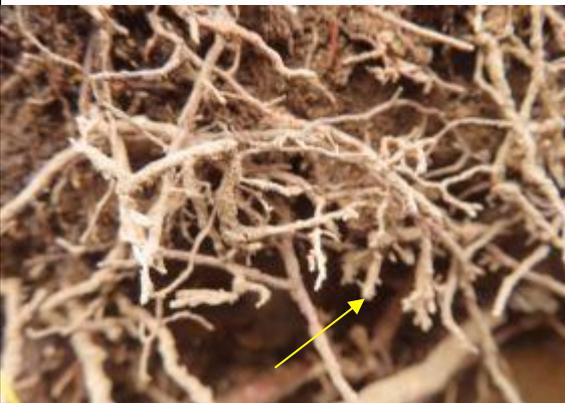
<p>外生菌根ができていて根の先端が丸い</p>	<p>断面より 2m以上西側にも根が伸長</p>

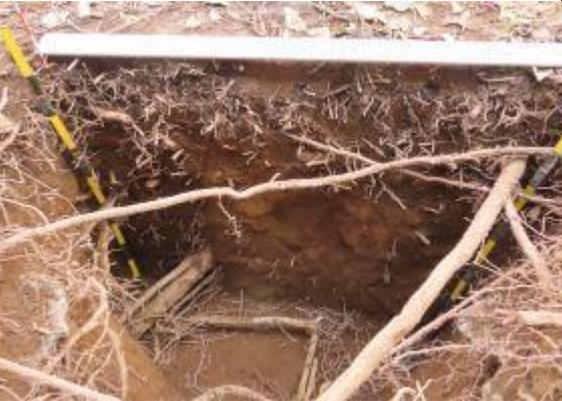
<p>土壌断面</p>	<p>断面より 2m以上西側にも根が伸長</p>

断面は 2 層に区分された。I 層と II 層の境界はやや不鮮明であったが、乱れてはいなかった。I 層、II 層ともに多くの根が出現した。

- ・ 深さ 30cm までで、腐植に富んだ関東ローム層黒色土である。
- ・ 人為的攪乱を強く受けており、大きな石礫が混じっていた。

- ・ 深さ 30cm 以下であり、関東ローム層心土である。
- ・ 人為的な攪乱は少なく、あまり乱れていなかった。
- ・ 粘土が多く硬く締まった土壤であるが、深い層にまとまって根が見られた。

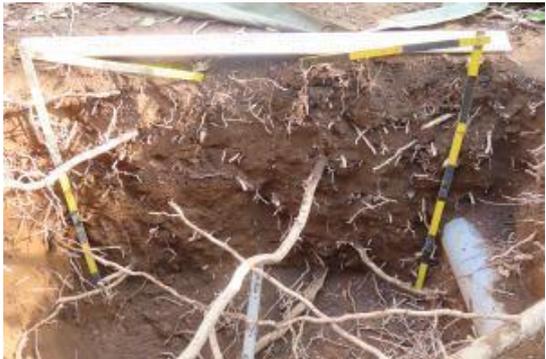
<p>土壌断面</p>	<p>がれきが多数混入</p>

配管が2カ所から出現し、掘削できたのは深さ60cmまでで、断面は3層に区分された。

- ・深さ12cm程度までで、関東ローム層黒色土起源であるが、著しい人為的攪乱を受けていた。
- ・かなり軟らかく団粒構造を含み、腐植に富んでいて出現根量は多かった。

- ・深さ30cm程度までで、I層同様に関東ローム層黒色土起源で、著しい人為的攪乱を受けている。
- ・腐植に富み、出現根量は多かった。

- ・深さ30cm以下であり、関東ローム層黒色土から心土への移行層である。
- ・土色は黒いが、やや赤みを帯びている。
- ・太い塩化ビニル製パイプの埋設（排水用とテニスコート散水のための上水か？）されている。
- ・攪乱を受けているためか、出現根量はやや少なかった。

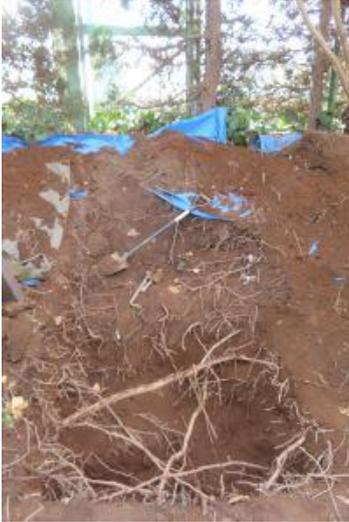
<p>掘削範囲の状況</p>	<p>断面より 2m以上西側にも根が伸長</p>

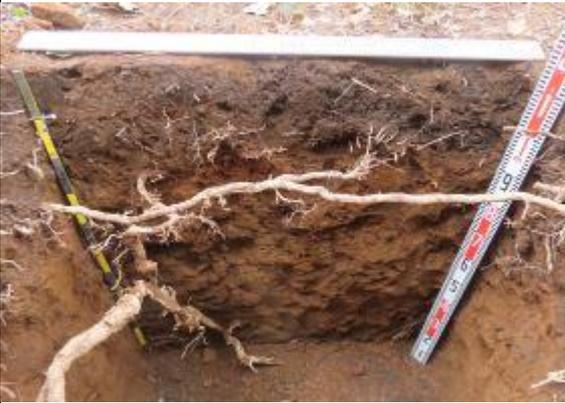
<p>土壌断面</p>	<p>断面より 2m以上西側にも根が伸長</p>

この断面は太い根が少なかったため、深さ 1m 以上の掘削ができた。層位は 4 層に区分された。人の踏圧を受けて I 層の団粒構造は破壊され、膨軟さがなくなっている。

- ・深さ 8cm 程度までであり、関東ローム層黒色土起源であるが、人為的攪乱を強く受けており、粒度の細かいパーライトが混入していた。太い根は見られなかった。

- ・深さ 20cm 程度までであり、I 層同様に関東ローム層黒色土起源で、人為的攪乱を強く受けている。太い根は見られなかった。

- ・深さ 45cm までであり、関東ローム層黒色土 (A 層) から心土 (B 層) への移行層である。人為的攪乱を受けており、太い根は少なかった。

- ・45cm 程度以下であり、関東ローム層心土である。若干の人為的影響を受けているが、ほぼ自然の土壌である。下部にやや太い根が出現した。これらの根は土壌の狭い亀裂を伸びて成長したために、断面が扁平となっていた。

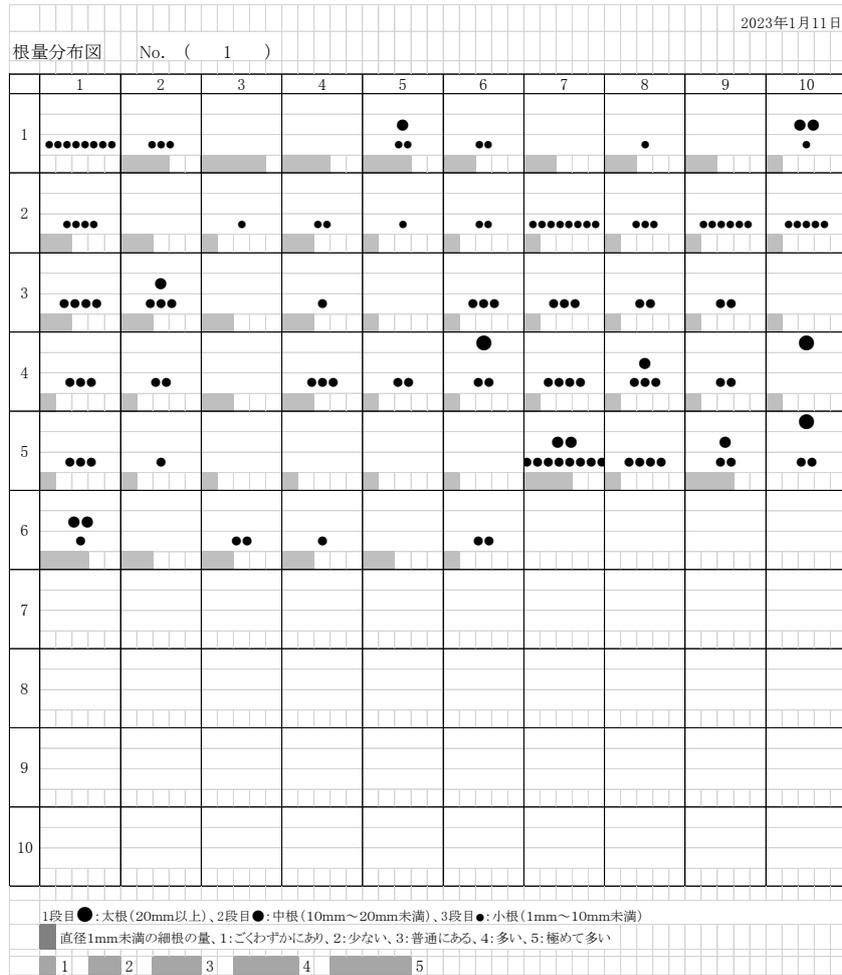
図 3-1 根量分布図

- ・ 掘削可能な深さは 60 cmまでであった。
- ・ 最も太い根の直径は、170 mmで、深さ 30~40 cmの深さに出現した。
- ・ 根の分布の多かった深さは、50 cmまでであった。
- ・ 10 mm以上の太さの根は 13 本見られた。
 表層~10 cmに 3 本(13, 12, 10) mm
 20~30 cmに 1 本(14) mm
 30~40 cmに 3 本 (170, 93, 10) mm
 40~50 cmに 4 本 (107, 19, 18, 15) mm
 50~60 cmに 2 本 (11, 10) mm
- ・ 太さ 15 mm以上の比較的太い根が出現した最深の深さは、50 cmであった。

参考までに、No.6 に出現した太い根の直径が距離によってどの程度変化するかを、測定した。以下はその測定値である。

- ・ 基部側の直径 21 mm → 50 cmほど先端側(調査断面より西側)の直径 21 mm
- ・ 基部側の直径 31 mm → 65 cmほど先端側(調査断面より西側)の直径 21 mm
- ・ 基部側の直径 27 mm → 50 cmほど先端側(調査断面より西側)の直径 26 mm
- ・ 基部側の直径 29 mm → 50 cmほど先端側(調査断面より西側)の直径 26 mm

測定した太根の場合、中には 65 cmの距離で約 1 cm細くなっていた根が見られたが、多くの根は 50 cm程度の距離では太さにほとんど変化が見られず、ほぼ同じ太さのまま長く伸長しているようであったので、フェンスから 1 m 程度東寄りの位置に見られた太根は、太さがほとんど変わらないままフェンス際まで伸長している可能性が考えられる。

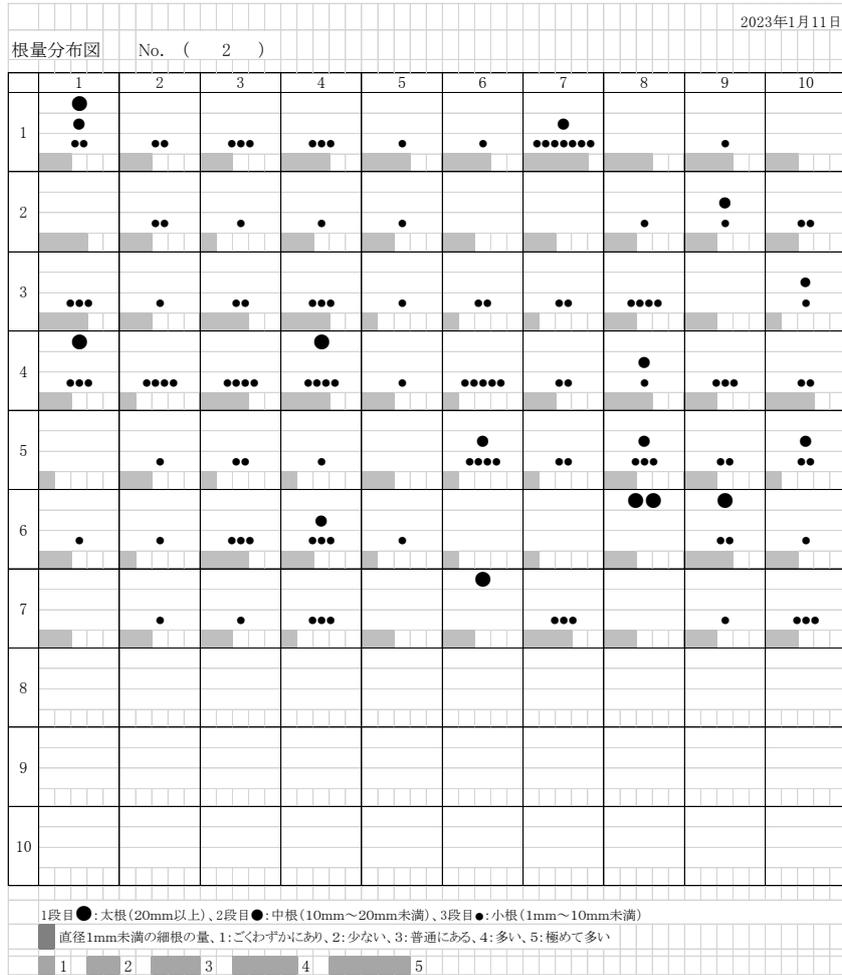
図 3-2 根量分布図

- ・ 掘削可能な深さは 70 cmまでであった。
- ・ 最も太い根の直径は、54 mmで、表層 10 cmの位置に出現した。
- ・ 根の分布の比較的多かった深さは、60 cmまでであった。
- ・ 10 mm以上の太さの根は 16 本見られた。
 表層~10 cmに 3 本 (54, 15, 13) mm
 10~20 cmに 1 本 (11) mm
 20~30 cmに 1 本 (13) mm
 30~40 cmに 3 本 (24, 23, 15) mm
 40~50 cmに 3 本 (19, 16, 15) mm
 50~60 cmに 4 本 (40, 22, 21, 14) mm
 60~70 cmに 1 本 (30) mm
- ・ 太さ 15 mm以上の比較的大い根が出現した最深の深さは、70 cmであった。

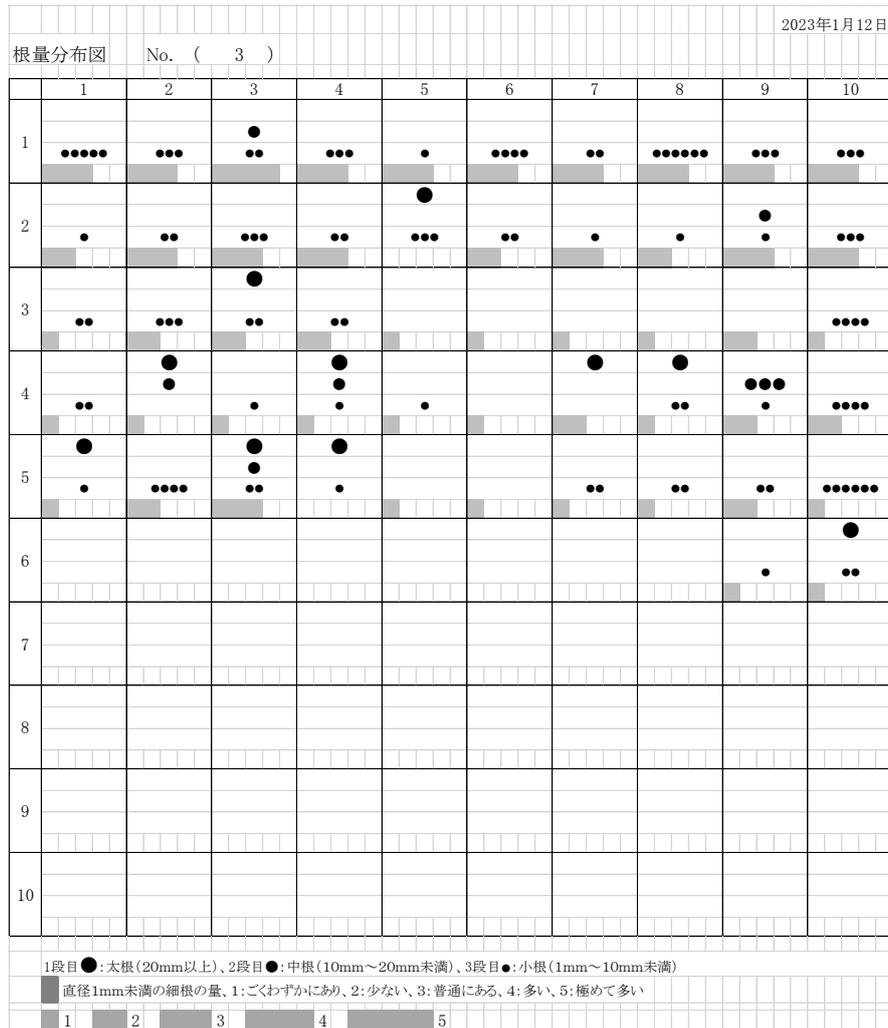
図 3-3 根量分布図

- 掘削可能な深さは 60 cm までであった。
- 最も太い根の直径は、52 mm で、50~60 cm の深さに出現した。
- 根の分布の多かった深さは 50 cm までであった。
- 10 mm 以上の太さの根は 18 本見られた。
 表層~10 cm に 1 本 (16) mm
 10~20 cm に 2 本 (24, 17) mm
 20~30 cm に 1 本 (25) mm
 30~40 cm に 4 本 (33, 26, 25, 20, 11, 10, 10, 10) mm
 40~50 cm に 3 本 (52, 23, 22, 11) mm
 50~60 cm に 3 本 (21) mm
- 太さ 15 mm 以上の比較的太い根が出現した最深の深さは、60 cm であった。

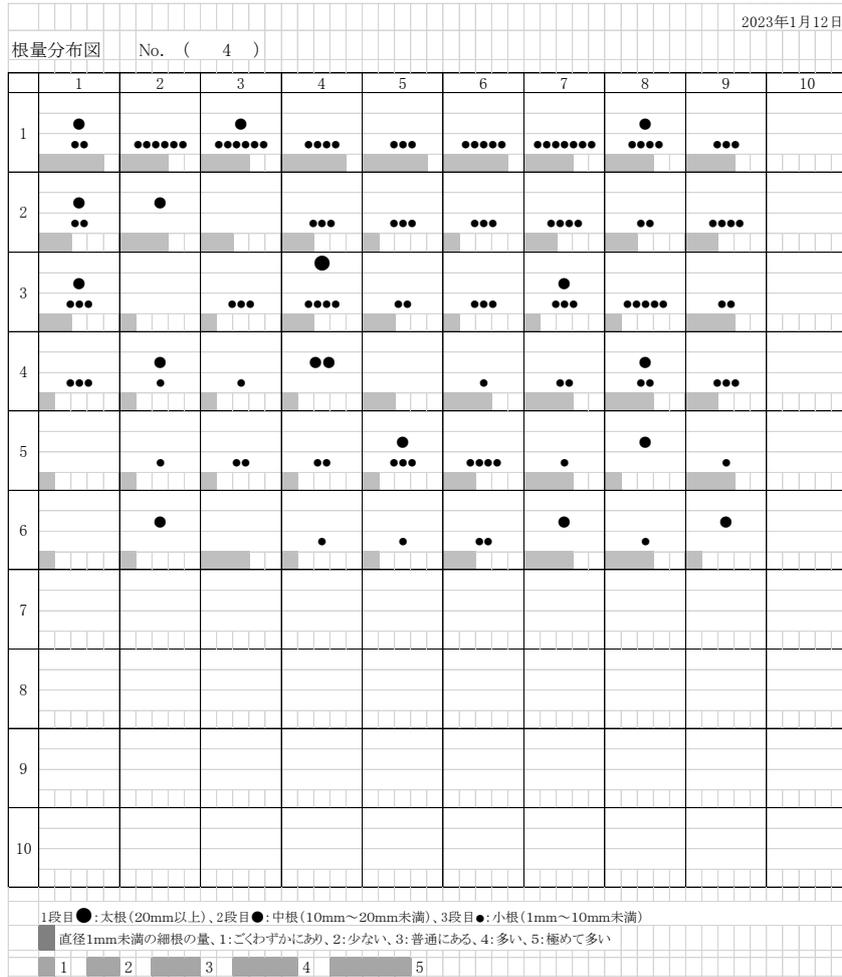
図 3-4 根量分布図

- ・ 掘削可能な深さは 60 cm までであった。
- ・ 最も太い根の直径は、30 mm で、20 ~ 30 cm の深さに出現した。
- ・ 根の分布の多かった深さは 50 cm までであったが、それ以下の層でも 14 mm、17 mm のやや太い根が出現した。
- ・ 10 mm 以上の太さの根は 17 本見られた。
 表層 ~ 10 cm に 3 本 (14, 11, 11) mm
 10 ~ 20 cm に 2 本 (14, 12) mm
 20 ~ 30 cm に 3 本 (30, 18, 12) mm
 30 ~ 40 cm に 4 本 (15, 14, 11, 11) mm
 40 ~ 50 cm に 1 本 (17, 10) mm
 50 ~ 60 cm に 2 本 (17, 17, 14) mm
- ・ 太さ 15 mm 以上の比較的太い根が出現した最深の深さは、60 cm であった。

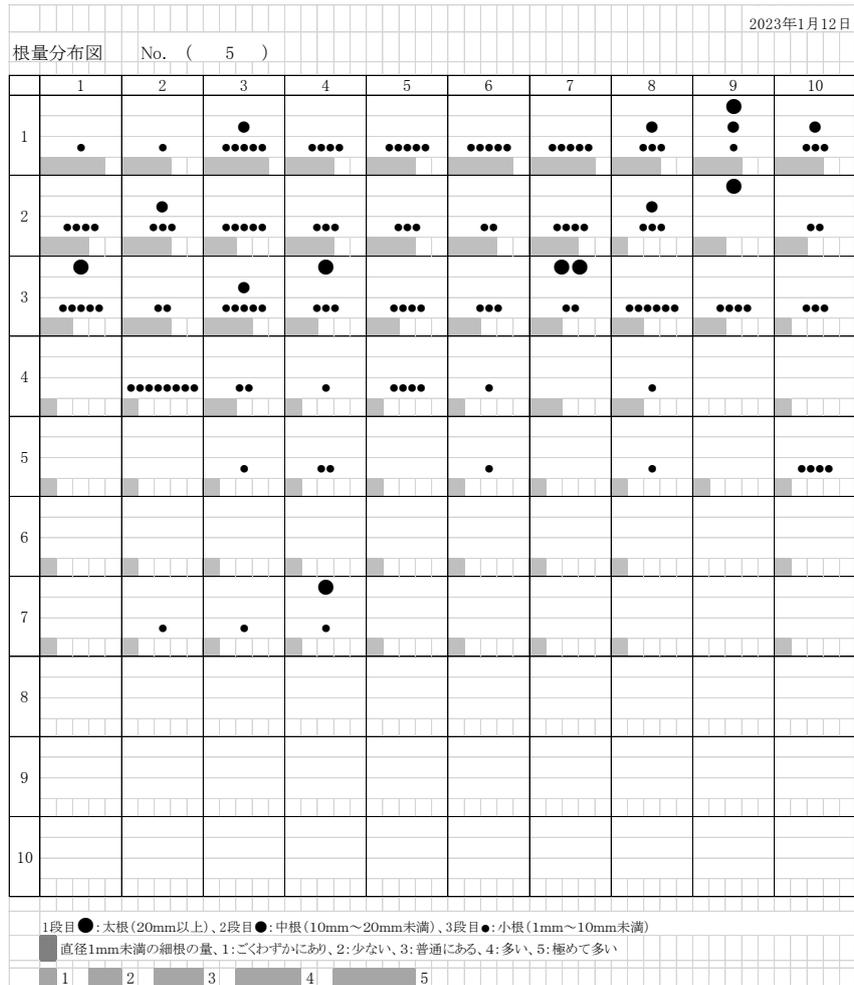
図 3-5 根量分布図

- ・ 掘削可能な深さは 70 cm までであった。
- ・ 最も太い根の直径は、41 mm で、20~30 cm の深さに出現した。
- ・ 根の分布の多かった深さは 40 cm までであったが、それ以下の層でも 16~21 mm のやや太い根が数本出現した。
- ・ 10 mm 以上の太さの根は 14 本見られた。
 表層~10 cm に 2 本 (20, 16, 12, 11, 11) mm
 10~20 cm に 1 本 (44, 14, 10) mm
 20~30 cm に 4 本 (41, 30, 25, 21, 10) mm
 60~70 cm に 1 本 (21) mm
- ・ 太さ 15 mm 以上の比較的太い根が出現した最深の深さは、70 cm であった。

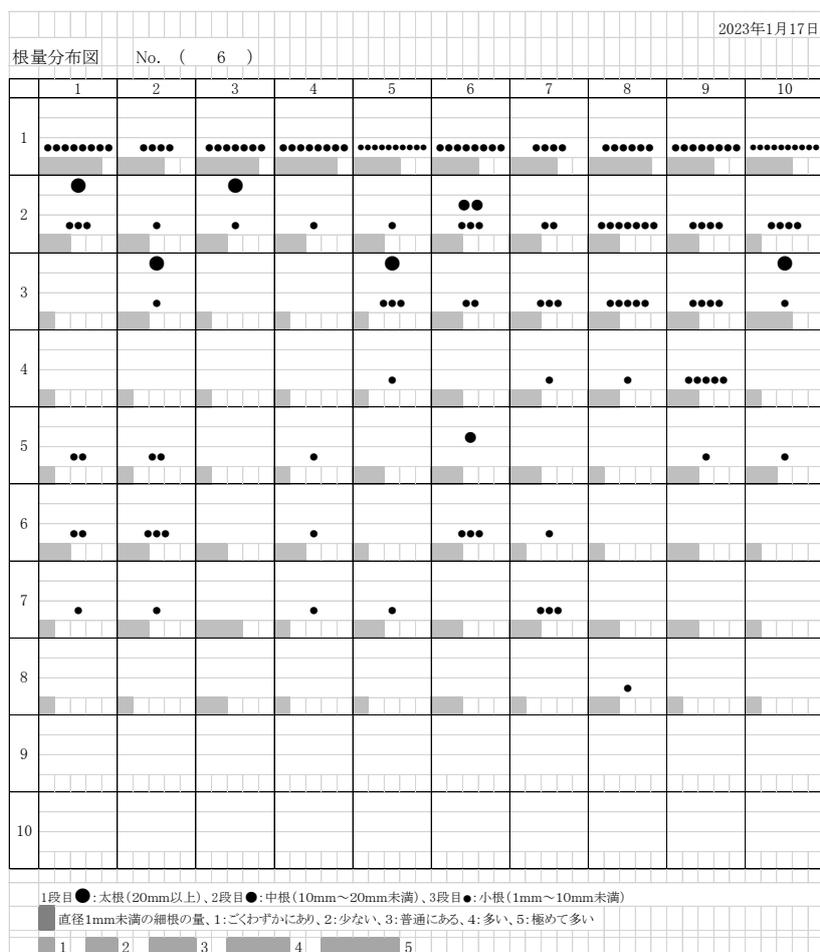
図 3-6 根量分布図

- ・ 掘削可能な深さは 80 cm までであった。
- ・ 最も太い根の直径は、43 mm で、10~20 cm の深さに出現した。
- ・ 根の分布の多かった深さは 30 cm までであったが、70 cm の深さまでは 1 mm 以上の根が散在していた。
- ・ 10 mm 以上の太さの根は 8 本見られた。
 10~20 cm に 4 本 (43, 30, 11, 10) mm
 20~30 cm に 3 本 (31, 29, 26) mm
 40~50 cm に 1 本 (14) mm
- ・ 太さ 15 mm 以上の比較的太い根が出現した最深の深さは、30 cm であった。
- ・ 40 cm の深さに、直径 30 mm の腐った太根が見られた。
- ・ 針金やレンガが混入していた。

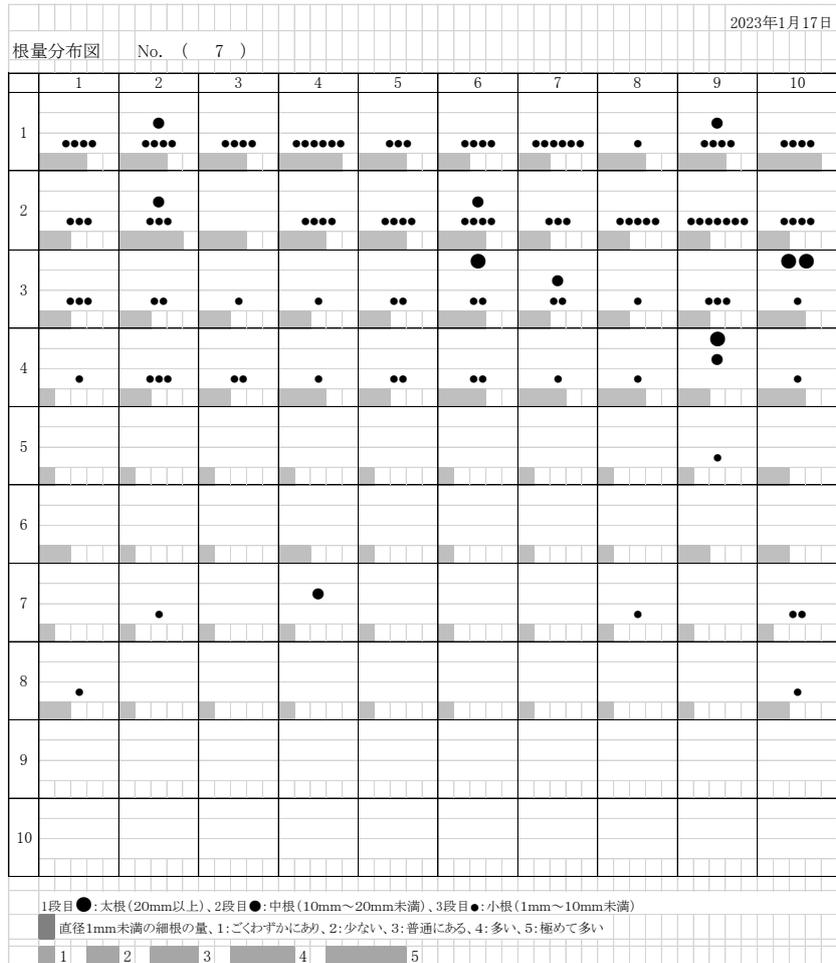
図 3-7 根量分布図

- ・ 掘削可能な深さは 80 cm までであった。
- ・ 最も太い根の直径は、64 mm で、40~50 cm の深さに出現した。
- ・ 根の分布の多かった深さは 40 cm までであった。
- ・ 10 mm 以上の太さの根は 10 本見られた。
 表層~10 cm に 2 本 (19, 12) mm
 10~20 cm に 2 本 (13, 10) mm
 20~30 cm に 4 本 (24, 22, 21, 19) mm
 30~40 cm に 2 本 (64, 11) mm
- ・ 太さ 15 mm 以上の比較的太い根が出現した最深の深さは、40 cm であった。
- ・ 生け垣のカイズカイブキの根が、断面近くまで伸長していた。

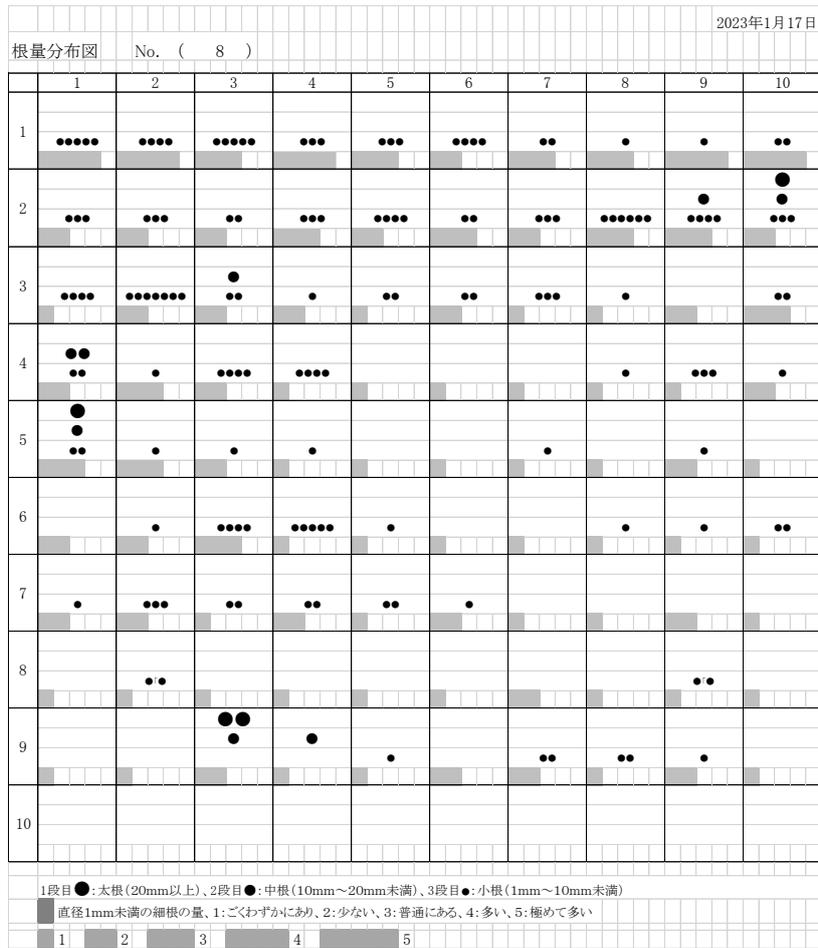
図 3-8 根量分布図

- ・ 掘削可能な深さは 90 cm までであった。
- ・ 最も太い根の直径は 66 mm で、80~90 cm の深さに出現した。
- ・ 根の分布の多かった深さは、50 cm までであった。
- ・ 10 mm 以上の太さの根は 12 本見られた。
 - 10~20 cm に 3 本 (32, 14, 12) mm
 - 20~30 cm に 1 本 (10) mm
 - 30~40 cm に 2 本 (13, 11) mm
 - 40~50 cm に 2 本 (20, 15) mm
 - 80~90 cm に 4 本 (66, 22, 18, 18) mm
- ・ 太さ 15 mm 以上の比較的太い根が出現した最深の深さは、90 cm であった。

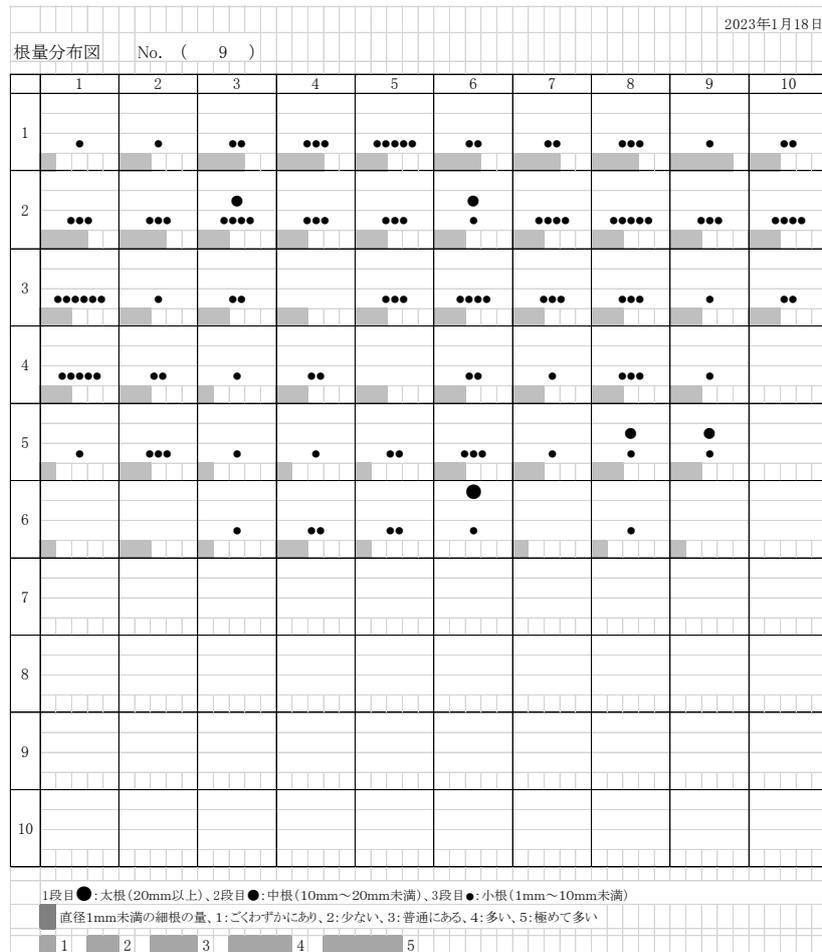
図 3-9 根量分布図

- 掘削可能な深さは 60 cm までであった。
- 最も太い根の直径は 20 mm で、50~60 cm の深さに出現した。
- 根の分布の多かった深さは、50 cm までであったが、最も太い 20 mm の根が出現したのは最下層の 60 cm であった。
- 10 mm 以上の太さの根は 5 本見られた。
 - 10~20 cm に 2 本 (19, 14) mm
 - 40~50 cm に 2 本 (12, 11) mm
 - 50~60 cm に 1 本 (20) mm
- 太さ 15 mm 以上の比較的太い根が出現した最深の深さは、60 cm であった。
- 太さの異なる塩ビ製パイプが 2 本、30~40 cm、50~60 cm の深さにそれぞれ埋設されていた。

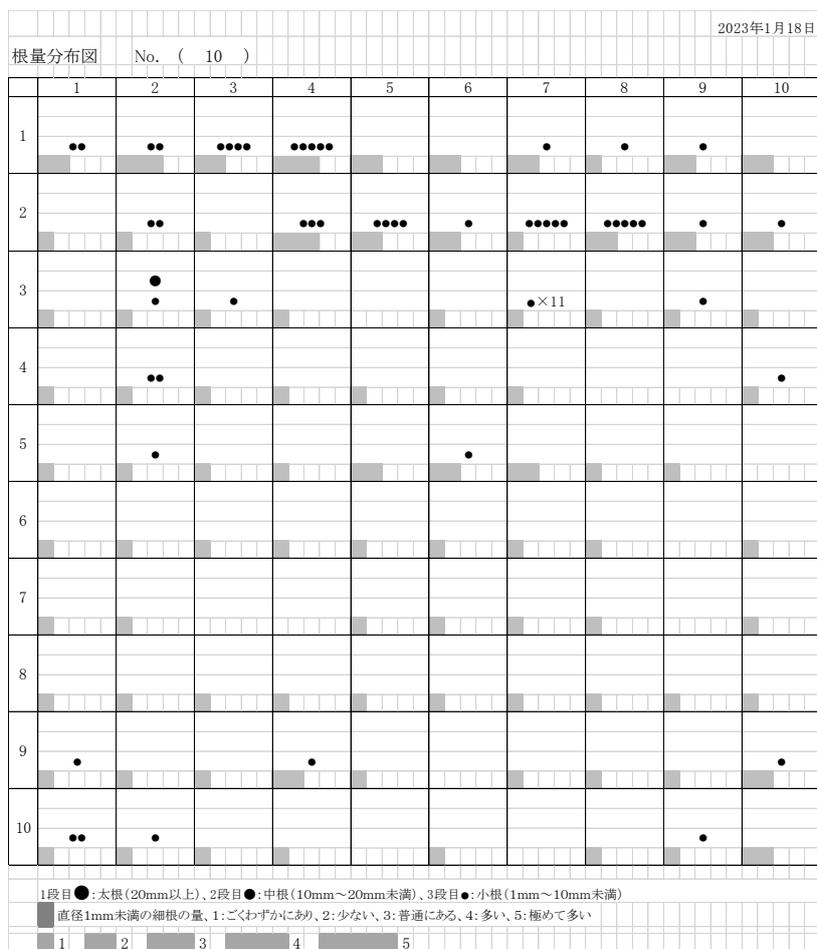
図 3-10 根量分布図

- ・掘削可能な深さは1mまでであった。
- ・最も太い根の直径は13mmで、20~30cmの深さに出現した。
- ・根の分布の多かった深さは、30cmまでであったが、最下層の1mにも1mm以上の根が見られた。
- ・約50cmまで人為的攪乱を受けている影響が考えられるが、太さ15mm以上の比較的太い根は、1mの深さまで1本も出現しなかった。
- ・先端が上向きに伸びる根が見られた。このような伸長をする根は、酸素欠乏により呼吸困難となり、下層から上昇して伸長していると考えられる。
- ・垂直方向に伸びる根に、著しく扁平に成長したものが見られた。
