明治神宮第二球場の解体工事等に伴う樹木の移植伐採着手についてのご報告

本日、明治神宮第二球場の解体工事等（以下、本工事）に伴う移植伐採作業に着手いたしました。移植伐採作業にあたってのみどりの取り扱い方針および本日実施した移植伐採作業の様子について、以下の通りご説明いたします。

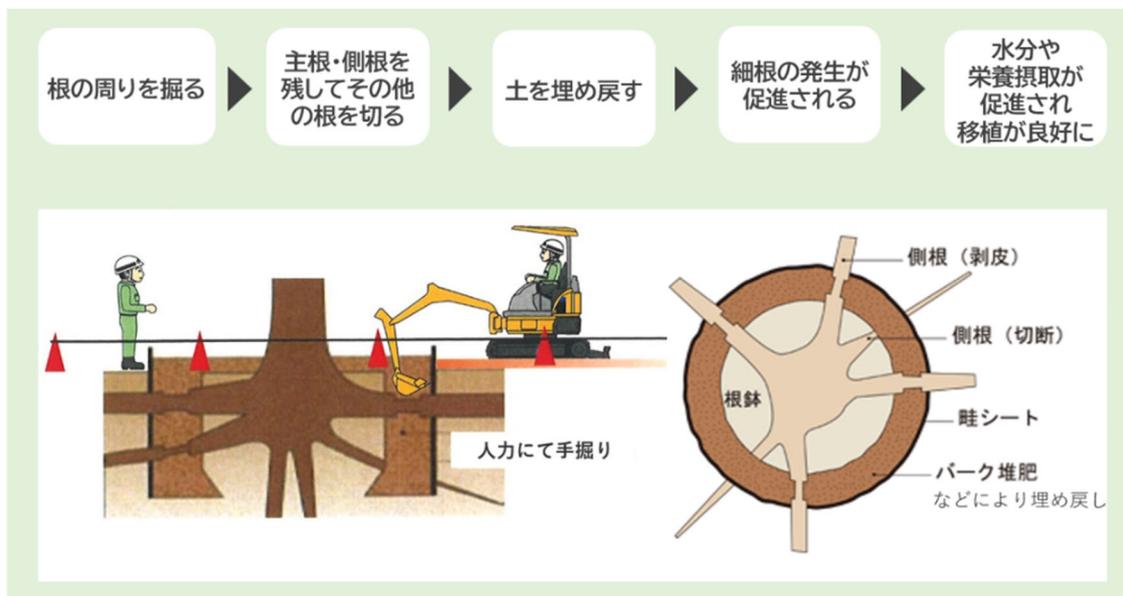
①移植の事前準備（根回し）

根回し作業とは、樹木移植に先立って行う一連の準備作業です。細根の発生を促進することにより、水分や栄養摂取が促進され、移植後の根付きが良好になります。

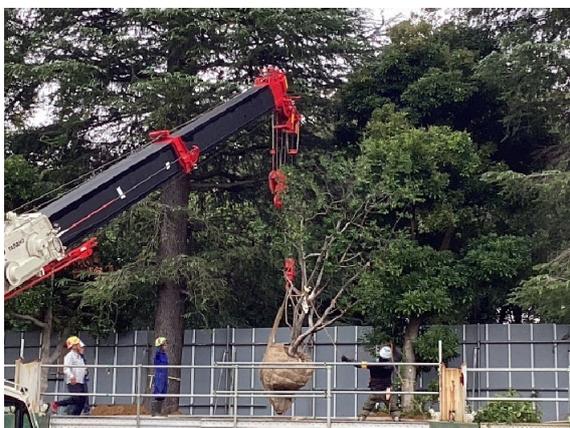
大きな環境の変化を避けるために、移植工事中の運搬時間を極力短くし、樹木自体に損傷を与えないよう、根鉢・幹・枝等を養生して運搬します。

養生した移植樹木を吊り上げる様子

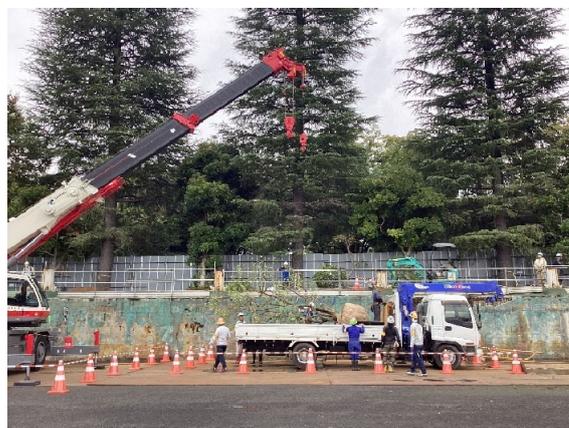
運搬車両に積み込む様子

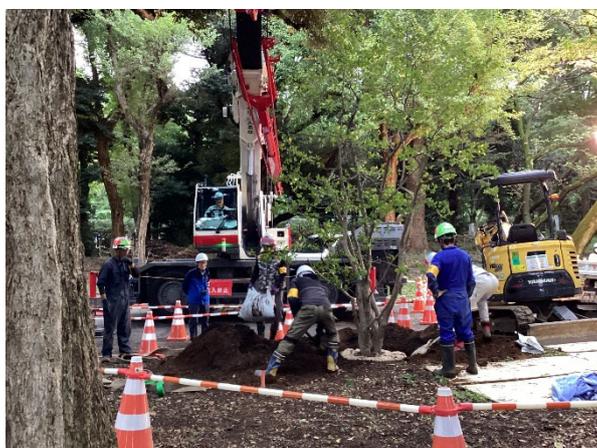
移植先はまとまったエリアを確保し、良質な植栽客土を敷き詰めることで根付きを良くするとともに、土中に根が伸びるスペースを十分に確保します。舗装面からの照り返しや乾燥にも配慮し、健全な植栽環境とします。

移植先で植え付け作業を行う様子

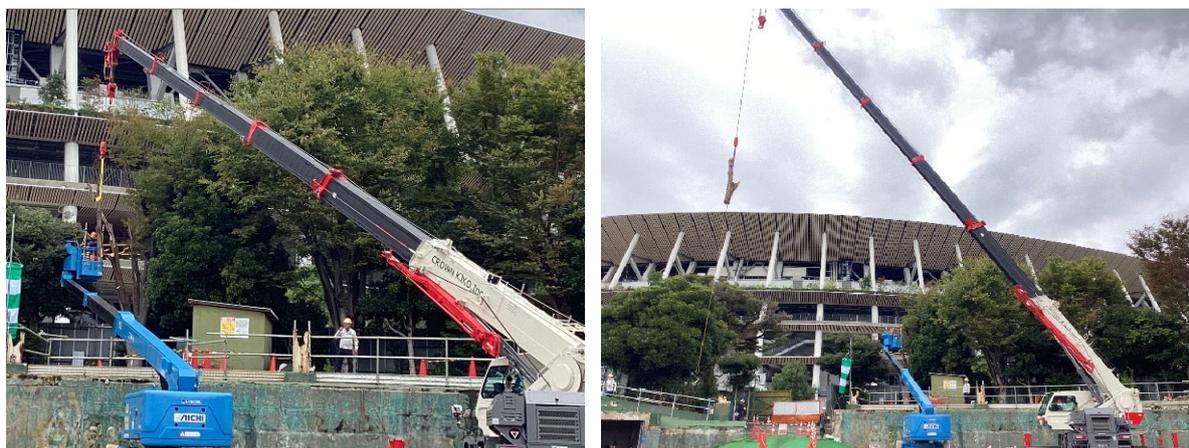
一方で、「重点対策外来種」「既存施設に近接し、移植に必要な根回しができない」「樹勢等が弱っている」等の理由により、移植が不可能と判断された樹木や移植後の健全な生育・樹形の維持が困難と見込まれる樹木はやむを得ず伐採いたします。

伐採対象樹木の切断の様子
