**事後調査報告書（工事の施行中その3）**  
**－（仮称）神宮外苑地区市街地再開発事業－**

調査項目 大気汚染、騒音・振動、土壌汚染、  
生物・生態系（既存樹木の状況、  
神宮外苑広場（建国記念文庫）の  
樹木の保全状況、いちょう並木の  
保全状況（4列））、自然との触れ  
合い活動の場、廃棄物

名 称：(仮称)神宮外苑地区市街地再開発事業

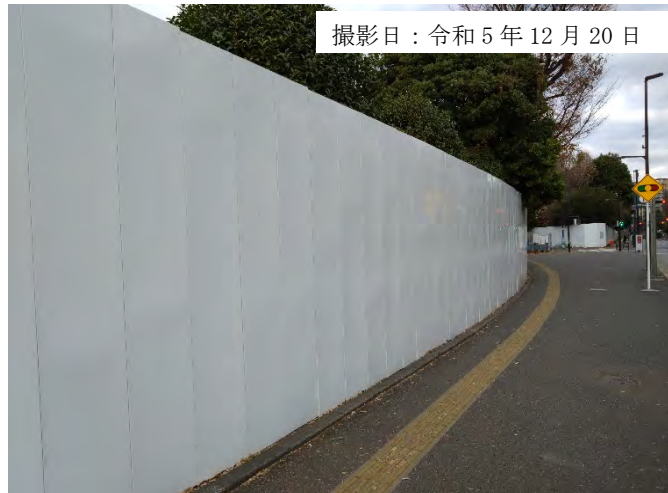
写真 2-1 仮囲い（高さ 3.0m）の設置状況

| 環境保全のための措置 | 実施状況 |
|---|---|
| 仮囲い(高さ 3.0m)を設置する。 | 工事区域内には、仮囲い（高さ3.0m）を設置し、周辺への騒音の影響の低減に努めた。（写真2-1） |
