神宮外苑地区第一種市街地再開発事業
イチョウ並木活力度等評価年間調査業務
報告書

2023年12月

イビデングリーンテック株式会社

1. 調査概要

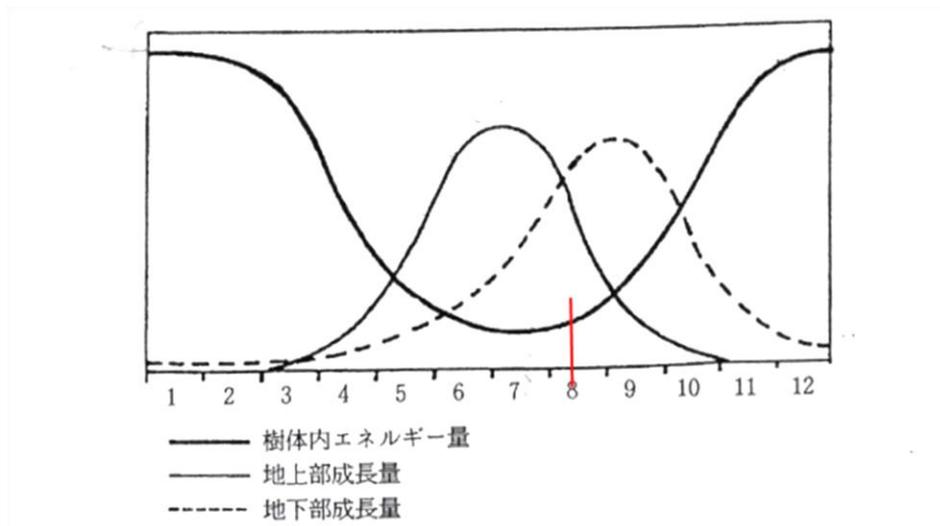
図 2. 樹体の体内エネルギー量、地上部成長量、地下部成長量の年間変化 (堀、1998)

図 2 は堀 (1998) が樹体内エネルギー量と地上部地下部の成長量を表わした図¹である。春先 3 月中後半から地上部が成長をはじめ、7 月にピークを迎える。地下部は地上部に少し遅れた成長曲線で 9 月にピークを迎える。樹体内エネルギーは 3 月から貯えたエネルギーを使って新芽を出し、枝葉や根を成長させる。光合成による新たなエネルギーも貯蔵には使用せず、すべて成長に使用する。したがって 3 月から 8 月までは樹体内エネルギーは減少し続ける。樹体内への蓄積は 8 月過ぎから 11-12 月の落葉まで行われるため 8 月以前に落葉した樹には新たな蓄えは行われず、翌春は身を削って新芽を出

すことになり、葉が小さく、色も薄くなる。早秋の落葉もそれだけエネルギー（糖分）蓄積が少なくなり、樹勢衰退につながる。一方遅くまで緑の葉が残る樹はそれだけ樹体内への蓄積が多くなり翌春の芽出し・葉の大きさ・色・密度も良好な樹勢の良い樹となる。このように各個体の生理的な状態が現象として現れる。衰退傾向がみられた個体は今年に限った現象ではないため、中期・長期的視野で観察・対策を行う必要がある。

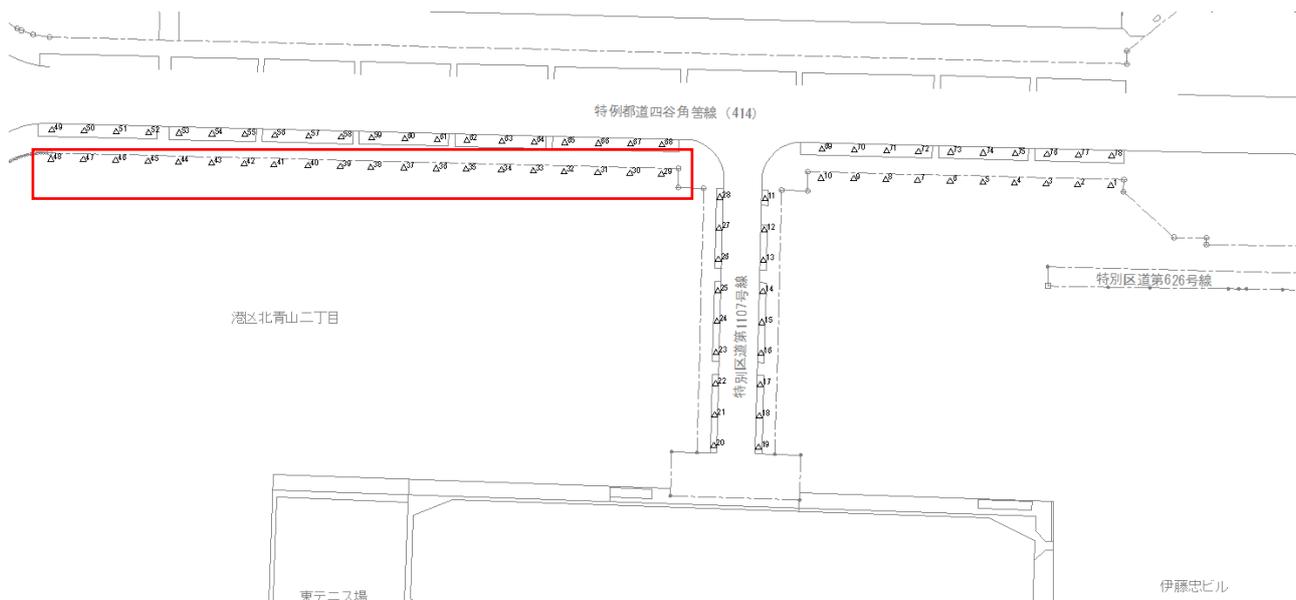
11 月（写真 14、15）の落葉としては前の 5 本以外に西側 No53 が全体落葉している。先端部の落葉は前述（西 56、59、62、69、72、73、74、75）のとおりで西側都道側に集中している。

並木西側図 (赤枠内イチョウの変化が見られるエリア)

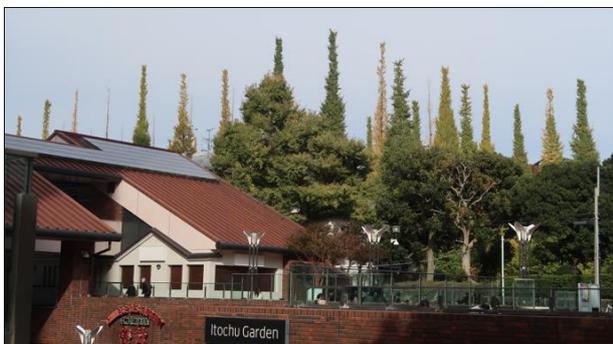
写真 16 伊藤忠ガーデンから見たイチョウ
(2022. 11. 17 撮影 直木)

樹高については、隣地(伊藤忠ガーデン)から見ると樹高の差異がよくわかり、最大と最小に5.5~7mの差がある(港区を除く)。絵画的遠近法を用いた当初のデザインを踏まえる必要はあるが、頂部の樹勢維持の観点から抑制する樹高については再考が必要である。

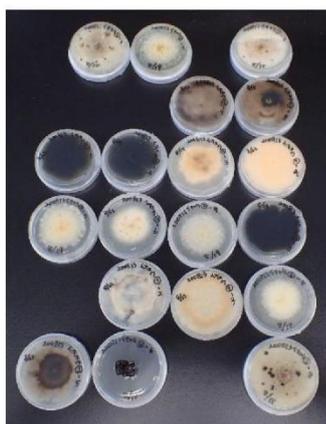
図1 葉から分離された糸状菌

- ・糸状菌の分離を行った結果、様々な種類の糸状菌が分離された（図1）。
- ・分離された主な菌について菌叢の形状や分生子等を確認したが、葉の症状と合致する病原菌は認められなかった。

病害の場合は一般的に同一の菌が高い確率で分離されるが、今回葉から分離された菌はばらつきがあり、また、葉の黄化の原因となる病原菌ではなかった。そのため、病害の可能性は低いと考えられた。8月下旬には、樹の先端部まで葉の黄化が進んでいる樹がみられた。周辺の樹の葉も萎凋気味であった。これらのイチヨウは上部の葉が少ない樹形に剪定されており、葉の蒸散による樹上部への水分の吸い上げが少なく、7月までの長梅雨後に訪れた8月の高温少雨の影響を受けて樹勢が低下している可能性があるかと推察された。過乾燥による樹勢低下を防止するために適宜灌水を行うことなど栽培管理について検討し、今後の生育の様子を観察してください。

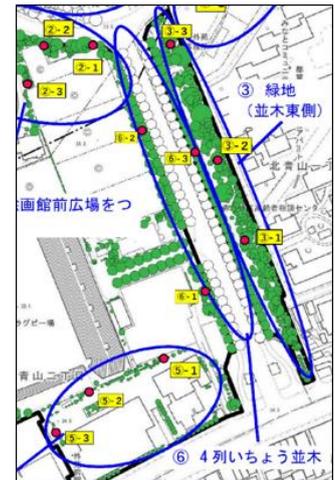
図 3 土壌環境調査位置

環境アセスメントに関わる土壌環境調査で長谷川式現場土壌透水試験と長谷川式土壌貫入試験を行っている。図 3 は検査場所である。イチヨウ並木の西側 No1-10 周辺の土壌は図 3 における⑥-1 に当たり、No29-48 周辺の土壌は⑥-2 に相当する。透水試験結果は良好 (⑥-1) と可 (⑥-2) であるが、土壌貫入試験結果では⑥-1 で× (硬い/不良) 根系発達に障害あり、⑥-2 は×× (固結/不良) 多くの根が伸長困難となっている (GL-11cm より下層)。硬い中でも根は伸びていると考えられるが、100年を経て、新たに伸びることのできる根系域には一定の限界が来ており、新しい根の伸長不足が水分吸収、養分吸収に影響を与えていると考えられる。

長谷川式土壌貫入計を用いた調査において土壌の硬さと固結部分があることが明らかになっている。点状の調査であるため、緑地帯全域については不明であるが、硬い部分が多くあることと、100 年を経て新たな根系伸長に対して厳しい土壌環境になっていると考えられる。イチョウの根を極力傷めずに膨軟化する手法としては水圧や空気圧による土壌改良手法がある。水圧の場合は薄めた液肥を併用しながら行うことができる利点があり、全域を 50cm ピッチ（4 本/m²）深さ 80cm～100cm 内外で行うことが望ましい。範囲は西側神宮側緑地 No31-48 のヘデラ部分のすべてである。

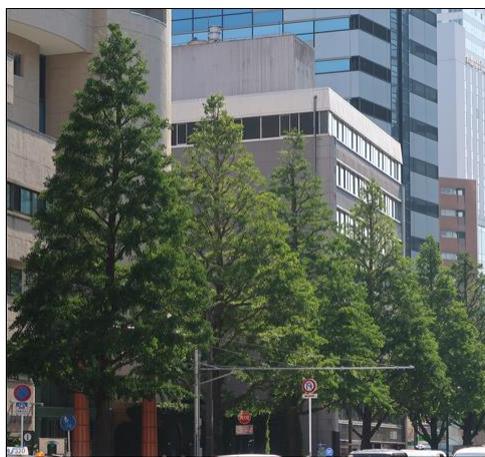
写真 20 仙台のイチョウ

写真 20 は仙台のイチョウ並木である。頂部もある程度ボリュームがある円錐形を呈している。風が内部に入りにくく、先端部と下部の枝葉の形態（葉の大きさ、葉色、密度等）にほとんど差が見られず、結果としてストレスが少ないと言える。
