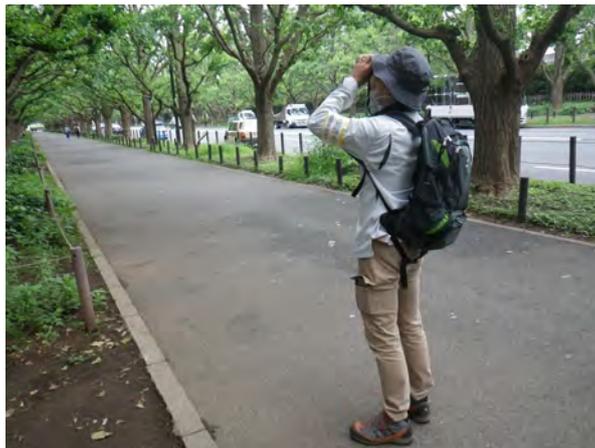
写真8.6-1 調査状況（鳥類）

調査項目		調査方法
陸上動物の状況	哺乳類	計画地内を踏査し、個体の直接確認による目撃法や、足跡、糞、食痕、爪痕、抜毛、掘り返し（モグラ塚等）を確認した。
	鳥類	計画地内における鳥類相を明らかにするため、任意観察による目視調査を実施した(写真8.6-1参照)。また、鳥類相だけでなく、繁殖状況の把握も行った。
	爬虫類・両生類、クモ類	計画地内における爬虫類・両生類、クモ類相を明らかにするため、踏査を行い、目視による調査を実施した。
	昆虫類	計画地内における昆虫類相を明らかにするため、任意採集(採集アミを用いる)による調査を実施した(写真8.6-2参照)。
	土壌動物	計画地内における土壌動物相を明らかにするため、任意採集(サンプルを持ち帰り室内で同定)による調査を実施した。

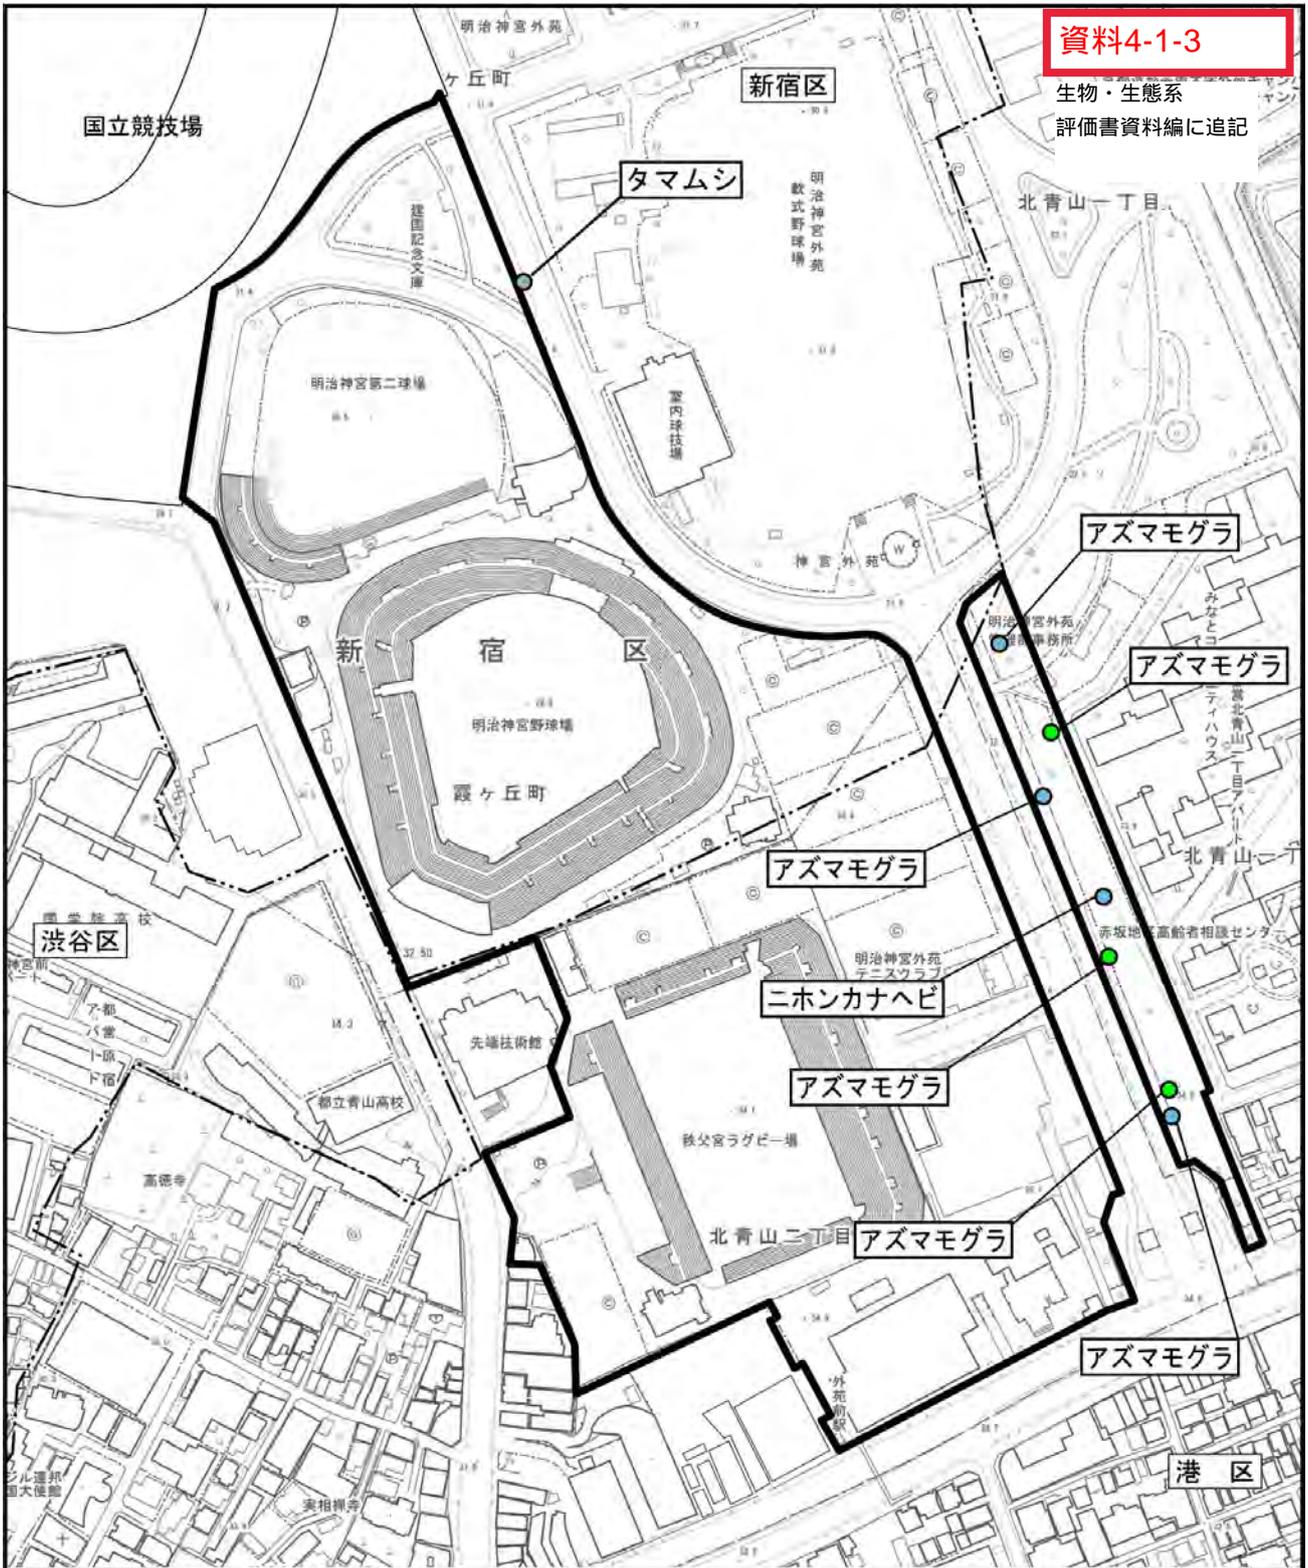
図2.4-1 陸上動物のうち注目される種の分布状況(現地調査結果)

注1) 注目される種のうち、現地調査で確認された種の分布状況を示す。
注2) アズマモグラ、ニホンカナヘビは中位消費者に位置づけられる(本編p. 308参照)

アズマモグラは緑地 (並木東側) の樹林内で確認された。

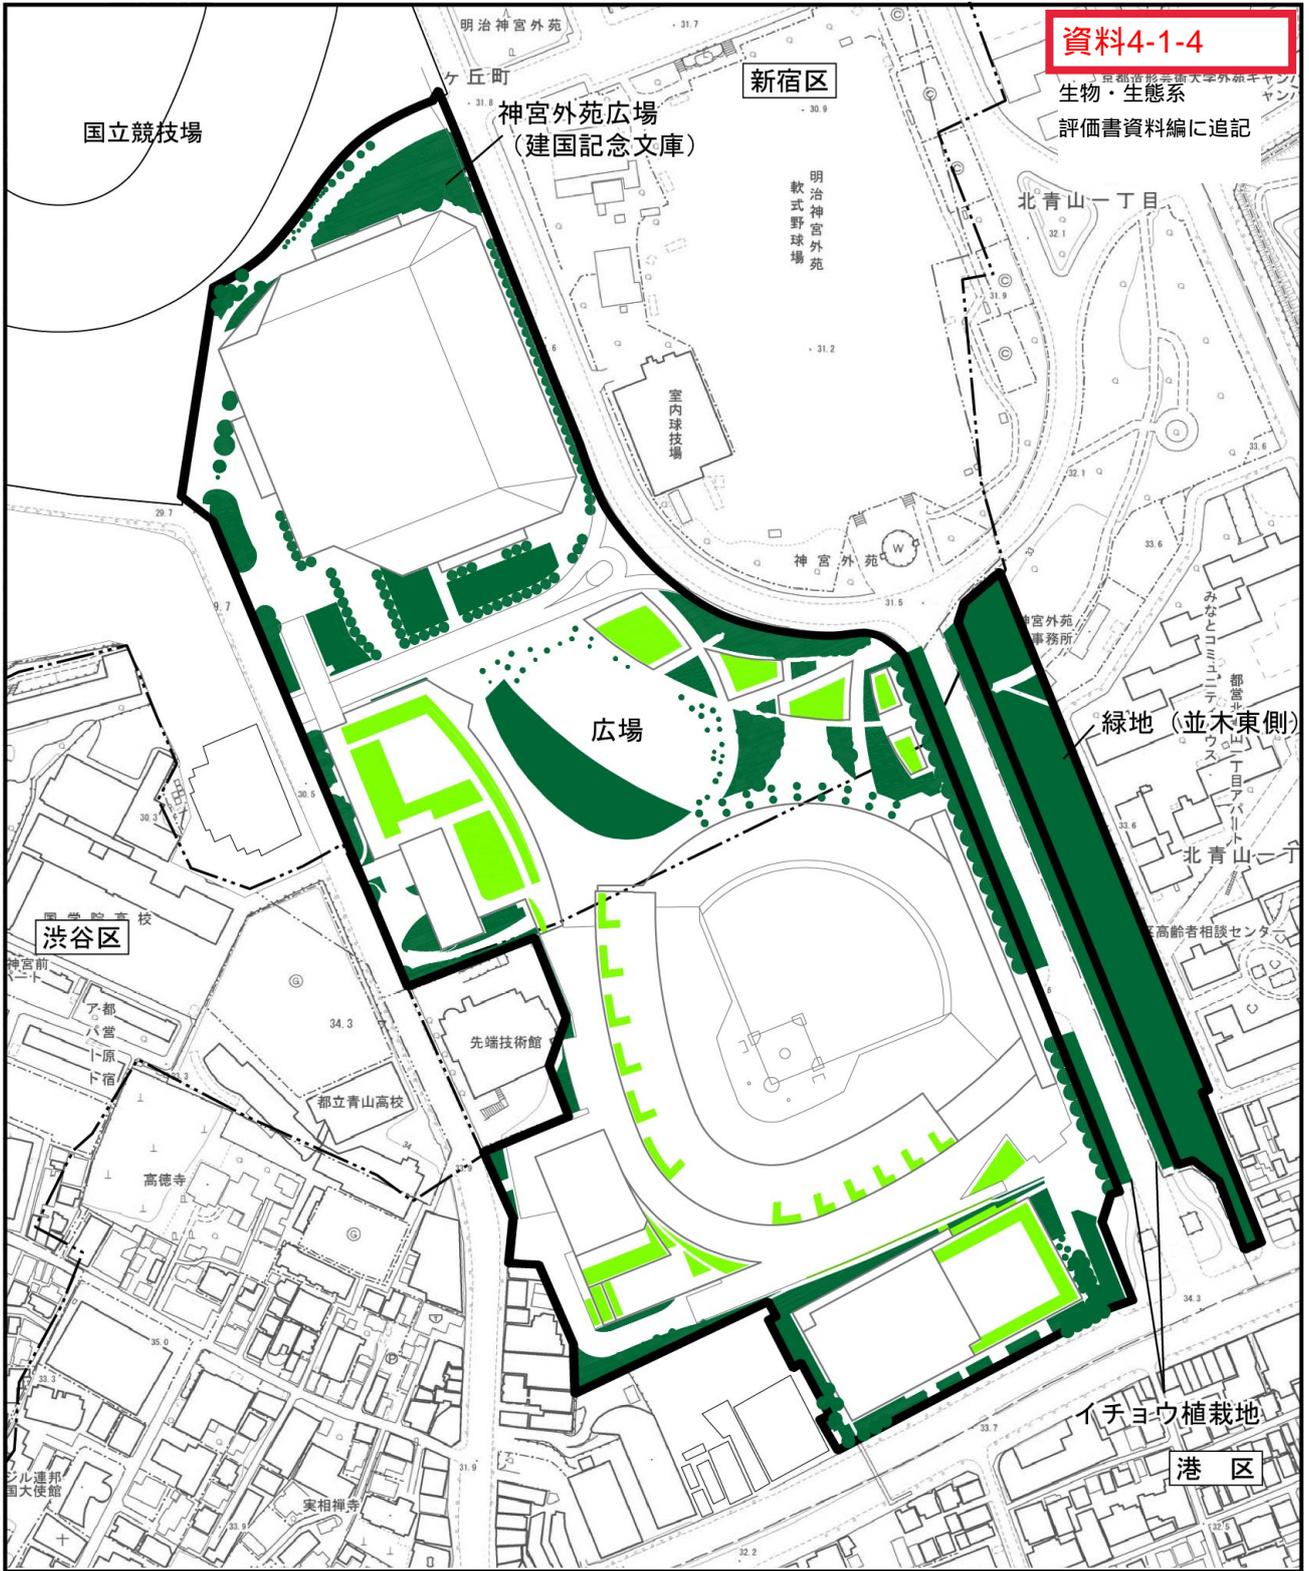
図 2. 4-2 緑化計画図

注1) 評価書案 p. 27 「図 6. 2-8 緑化計画図」をもとに作成した。
 注2) 計画については今後変更の可能性がある。

以上を踏まえ、既存樹木を可能な限り存置・移植により活用するとともに、計画地中央部に開放的な広場空間を整備し、歩行者動線とも連携し、高木や芝生を配置する緑化を行う計画としている（図 8.6-4 及び資料編 p. 201 参照）。なお、既存樹木を伐採する場合は、「東京都風致地区条例」に基づき伐採と同等の本数を新規に植栽する計画である。

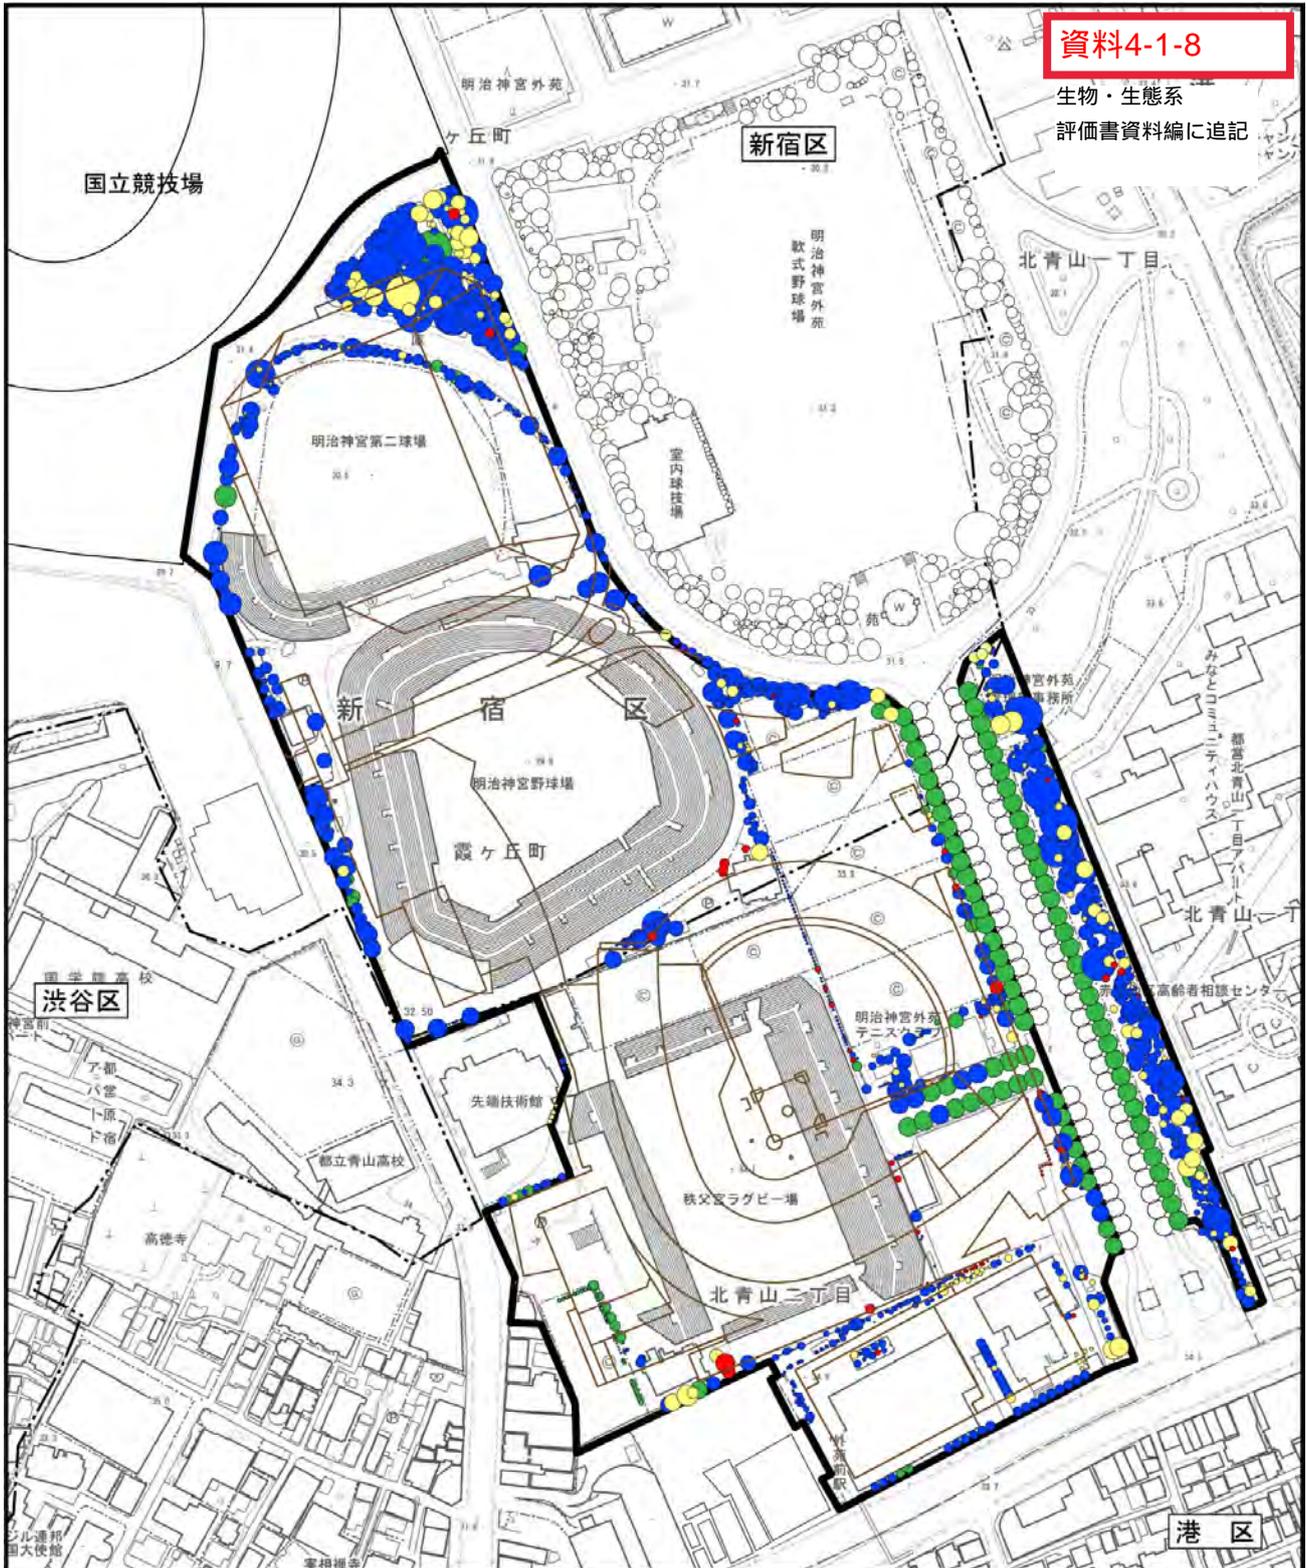
図2.4-4 樹木の分布状況(活力度別)

注1) 茶色の線は計画建築物等の概形線を示す。
注2) 計画については今後変更の可能性がある。

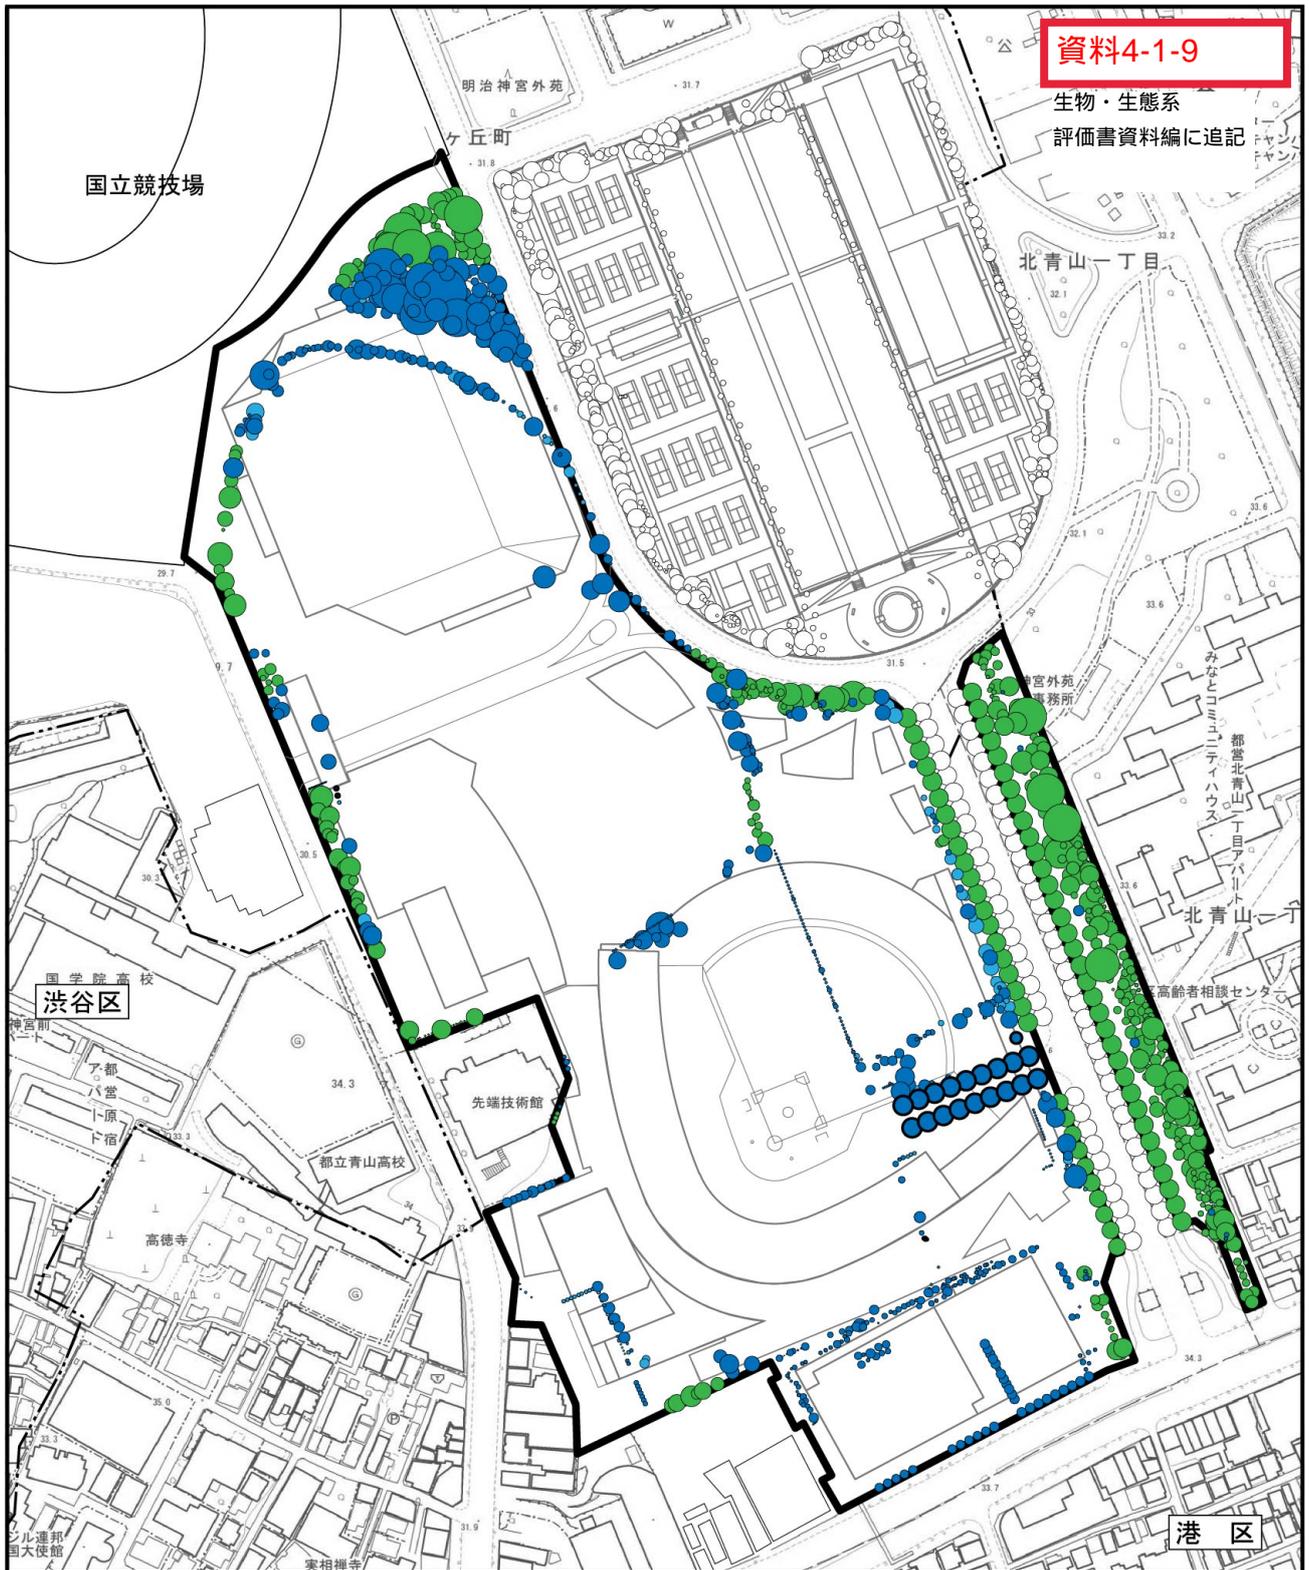
図2.4-5 保存、移植、伐採樹木の分布状況

- 注1) 計画については今後変更の可能性がある。
- 注2) 評価書本編で示す存置、移植、伐採数とは異なる。
- 注3) 太線の丸で示す樹木は移植を検討している樹木である。

活力度	存置	移植	伐採	合計
A	146	29	45	220
B	355	72	467	894
C	100	5	122	227
D	14	0	26	40
合計	616	106	659	1,381

注1) 樹木の本数は図 2.4-5 と対応する。

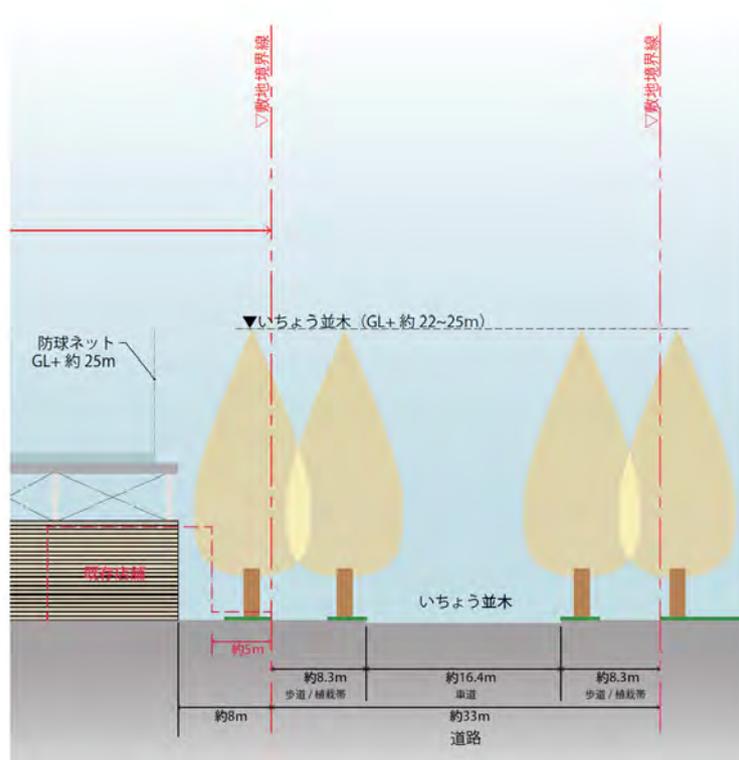
図2.7-1(1) いちよう並木西側（野球場）の断面イメージ

注2) 野球場棟外壁といちよう並木の離隔距離については安全性も考慮して決定する。

代表的な眺望地点からの、現況と工事の完了後の眺望の変化の程度は、写真 8.10-1～11 に示すとおりである。なお、青山二丁目交差点から聖徳記念絵画館前へと続く特例都道四谷角筈線沿いの4列のいちよう並木の眺望について、いちよう並木と野球場棟との位置関係及び青山二丁目交差点からの眺望パースを資料編 p.239 に示した。

近景域においては、計画建築物が視野に占める割合は大きく、より都市的な眺望が出現するものと考えられる。なお、神宮外苑広場（建国記念文庫）等のまとまった樹木がある場所からは、樹木の存在によりラグビー場棟などの計画建築物は眺望できないと考えられる。また、野球場棟のフェンス等の高さについてはいちょう並木の高さに配慮することにより、青山二丁目交差点からの眺望に著しい影響を与えない計画としている。

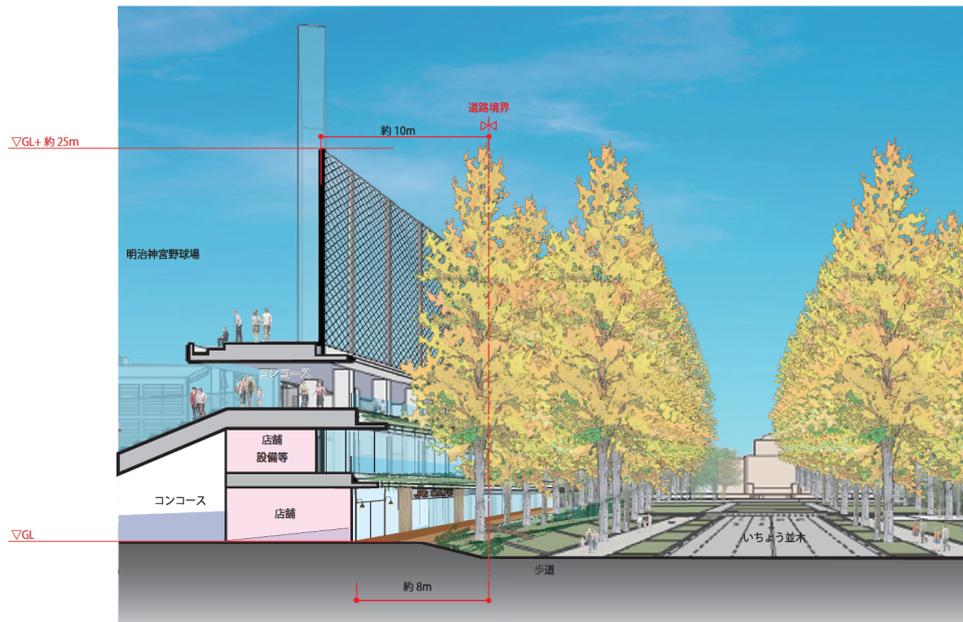
図2.7-2 眺望の状況（青山二丁目交差点付近）

注1) 公園まちづくり提案書（2020年5月10日）時点のパスであり、計画については今後変更の可能性がある。
