■事業者説明用資料

令和5年3月30日

三井不動産株式会社  
宗教法人明治神宮  
独立行政法人日本スポーツ振興センター  
伊藤忠商事株式会社

令和5年1月30日の環境影響評価審議会総会において、日本エコモス国内委員会からの要請書に対して回答するよう要請があった件について、以下の内容について回答いたします。

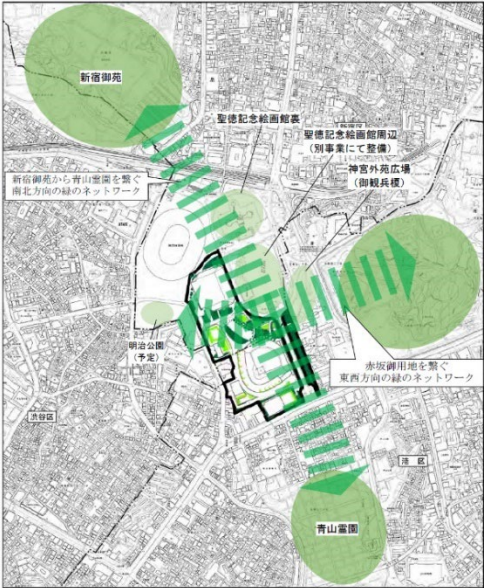
| 通し<br>番号 | 章-<br>番号 | 日本イコモス国内委員会の指摘 | 事業者の回答 | 評価書<br>(頁) |
|---|---|---|---|---|
| 39 | 2-9 | <p>図8.6-7(2) 緑のネットワーク<br/>(計画地内)</p> <ul style="list-style-type: none"> <li>・南北方向の緑のネットワークは、1018本の樹木が伐採・移植されるため、破壊される。</li> <li>・東西方向の緑のネットワークは、複合施設の建設、芝生広場(緑量は少ない)、移植樹による樹林となり、現在の東西軸である、建国記念文庫の森、絵画館前の樹林地、外周林地、明治記念館の緑地に比して、著しく劣化する。</li> </ul> <p>したがって、図8.6-7(2)は、虚偽の報告である。</p> | <p>緑のネットワークについて、南北方向は1018本の樹木が伐採・移植されて破壊されるとともに、東西方向は著しく劣化するとの指摘については、本事業においては現存の樹木の保存、移植を図るとともに、新たな樹木の植栽を行います。また、現状第二球場付近で途切れている緑についても緑道を整備してネットワークを創出する計画です。これにより、南北方向である新宿御苑～神宮外苑～青山霊園の緑及び生態系のネットワークを維持するとともに、東西方向は、文化交流施設棟周辺及び中央広場廻りにおいて、神宮外苑広場(建国記念文庫)等から約112本の樹木を移植し、さらに新植樹木も配置することにより、神宮外苑広場(御観兵榎)や赤坂御用地等の緑及び生態系のネットワークを維持する計画であり、虚偽ではございません。</p> <p>図 8.6-7(1) 緑のネットワークの状況(計画地周辺)より抜粋</p> | 334 |

| 通し<br>番号 | 審議会委員からのご意見 | 回答 | |
|---|---|---|---|
| 38・<br>39 | <p>・「緑のネットワーク」に関しては、日本イコモスが歴史性を踏まえてのイメージを言っているのに対し、事業者側では港区の「水と緑のネットワーク」などのイメージを根拠に語っているところがあり、前提イメージが違うためか、議論はかみあっていない。</p> <p>・大きな前提として、「今ある緑（樹木）」と「これからの緑（植樹）」に対する見解が大きく異なることも重要な視点である。この点での議論は、都市の緑を考えていく上で大変に重要な視点ではあるが、これをアセスメントの場で議論するためには、各事業と事業者に対する公平性の観点からも非常に難しいところもあると思う。</p> | <p>緑のネットワークの現況調査については、東京都環境影響評価技術指針において「生物の生息（育）空間としてのつながりを持たせるため、事業計画地周辺の公園・緑地等の状況について把握するとともに、緑のネットワークについて明らかにする。」と記載されており、評価書においては生態系ネットワークの観点から整理することとしております。</p> <p>そのため、上記に基づき緑のネットワークの整理を行っておりますので、歴史的な観点でのご意見と齟齬が生じているものと考えます。</p> <p>一方で、事業者としては当該地の創建時からの歴史性を踏まえて、遷移によって経年的に形成されてきた階層性のある樹林の再生復元に努めてまいります。</p> | 水本委員 |

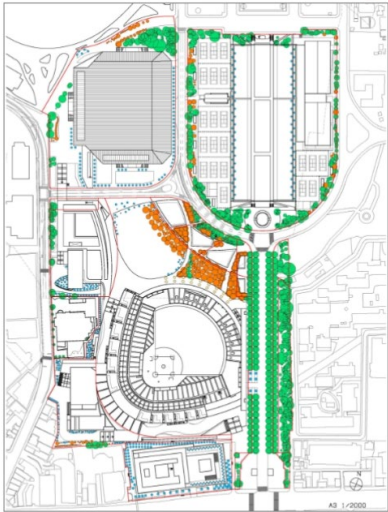
<table><tr><td>● 保存樹木</td><td>886本</td><td>● 新植樹木</td><td>837本</td></tr><tr><td>● 移植樹木</td><td>256本</td><td>● 移植検討樹木</td><td>19本</td></tr></table></div> <p>神宮外苑地区プロジェクトサイトより抜粋</p> | ● 保存樹木     | 886本 | ● 新植樹木 | 837本 | ● 移植樹木 | 256本 | ● 移植検討樹木 | 19本 | 343 |
| ● 保存樹木 | 886本 | ● 新植樹木 | 837本 | | | | | | | | | |
| ● 移植樹木 | 256本 | ● 移植検討樹木 | 19本 | | | | | | | | | |

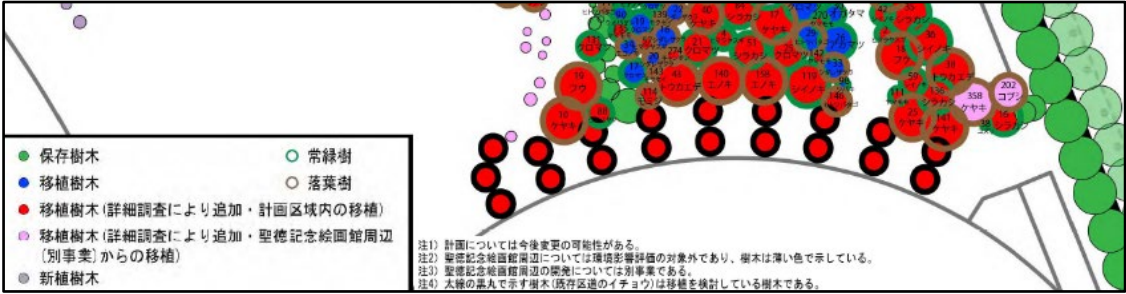
図 8.6-13 移植樹木の樹種及び樹木番号（建設後、詳細調査等を反映）より抜粋

| 通し<br>番号 | 章-<br>番号 | 日本イコモス国内委員会の指摘 | 事業者の回答 | 評価書<br>(頁) |
|---|---|---|---|---|
| 41 | 2-11 | <p>秩父宮ラグビー場東側のいちょう19本について</p> <p>いちょう並木の保全は、本再開<br/>発事業の大前提である。移植が<br/>不可能という判断が下された場<br/>合は、伐採は、都知事、市民と<br/>の約束に反することとなるため<br/>不可能となる。</p> <p>この場合、野球場の建設はでき<br/>なくなるため、この判断は、早<br/>急に行うべきである。</p> | <p>青山二丁目交差点から聖徳記念絵画館前へと続く特例都道四谷角筈線沿いの 4<br/>列のいちょう並木については、全て保全します。</p> <p>一方、秩父宮ラグビー場東側のいちょう 19 本の伐採は都知事、市民との約束で<br/>あるとの指摘について、これらのいちょうは評価書案の時点では伐採することと<br/>していましたが、既存樹木を極力保全するようとの審議会からの指摘を受けて<br/>詳細な検討を行った結果、新野球場北側への移植を検討することといたしました。<br/>p. 337 に記載のとおり「秩父宮ラグビー場東側の港区道沿いのイチョウ 19 本<br/>については、(中略) 今後詳細な調査を行い移植の可否を検討するため、「移植検<br/>討」とする」とさせて頂いており、移植の可否について、今後も検討を進めてま<br/>いります。</p> <div data-bbox="779 858 1901 1152"><p>● 保存樹木                      ○ 常緑樹<br/>● 移植樹木                      ○ 落葉樹<br/>● 移植樹木(詳細調査により追加・計画区域内の移植)<br/>● 移植樹木(詳細調査により追加・聖徳記念絵画館周辺<br/>(別事業)からの移植)<br/>● 新植樹木</p><p>注1) 計画については今後変更の可能性がある。<br/>注2) 聖徳記念絵画館周辺については環境影響評価の対象外であり、樹木は薄い色で示している。<br/>注3) 聖徳記念絵画館周辺の開発については別事業である。<br/>注4) 太線の黒丸で示す樹木(既存区道のイチョウ)は移植を検討している樹木である。</p></div> | 337 |

| 通し<br>番号 | 審議会委員からのご意見 | 回答 | |
|---|---|---|---|
| 41 | <p>「移植が可能であり、活着し、樹勢を損なわずに生育し続けられる」との予測・評価やその根拠が評価書に記載されていない点に問題があります。「今後も検討を進めてまいります」では十分な回答とは読み取れません。すでに評価書が提出された後であり、「今後」に入っている段階ですので、移植可能の旨の具体的な根拠、移植後の予測について、現時点までの情報をもとに、早急に明らかにしていただきたいと考えます。</p> | <p>秩父宮ラグビー場東側のイチヨウ 19 本については、野球場棟の基本・実施設計と合わせて移植の可否を検討し、その結果を秩父宮ラグビー場の解体の時期までに事後調査報告書においてご報告する予定です。</p> <p>当該イチヨウ 19 本の今後のスケジュールは、秩父宮ラグビー場を解体する 2027 年頃までに移植検討を行い、樹木医等により移植が可能と判断された後、移植を実施する計画です。</p> <p>また、再生復元する文化交流施設棟周辺及び中央広場周り等の移植木については、再生復元する生態系に配慮した維持管理を行い、定期的なモニタリング状況に応じた順応的管理を継続し、将来にわたって緑地環境の保全を図る計画です。</p> <p>今後、神宮外苑広場（建国記念文庫）の仮移植計画について、事後調査計画書の p.103 に記載のとおり 10 月頃に事後調査報告書を作成してご報告いたします。</p> | 横田委員 |
| 41 | <p>・秩父宮ラグビー場前のイチヨウ 19 本については、最終的には移植する方向性でしたが、これについて、技術的に可能かどうか、が問われています。</p> <p>・イチヨウに関しては、保存として 4 列のイチヨウ並木についてもいまだ伐採されると誤解している方も多いようですから、どこのイチヨウがどう扱われるかを、総会においては画像入りでしっかりと示すべきかと思います。その上で、秩父宮ラグビー場前の 19 本について、審議会として①技術的に可能か否か、②可能でない可能性とその場合の懸念にどうすべきかを考える必要があらうかと思います。</p> | <p>・秩父宮ラグビー場東側のイチヨウ 19 本については、今後詳細な調査を行い移植の可否を検討するため、「移植検討」とするとさせて頂いております。枝や幹に腐朽がみられるものや、歩道の植樹帯という限られた空間で根が十分に伸長できていない等の懸念はあるものの、根の調査を適切に実施し、樹木医等とも相談の上、移植の可否を検討し、その結果を秩父宮ラグビー場の解体の時期までに事後調査報告書においてご報告する予定です。</p> <p>・イチヨウの扱いについては、「資料 2-2」の末尾に示した図のとおり計画しております（秩父宮ラグビー場東側のイチヨウ 19 本は前述のとおり移植検討としております）。</p> | 水本委員 |

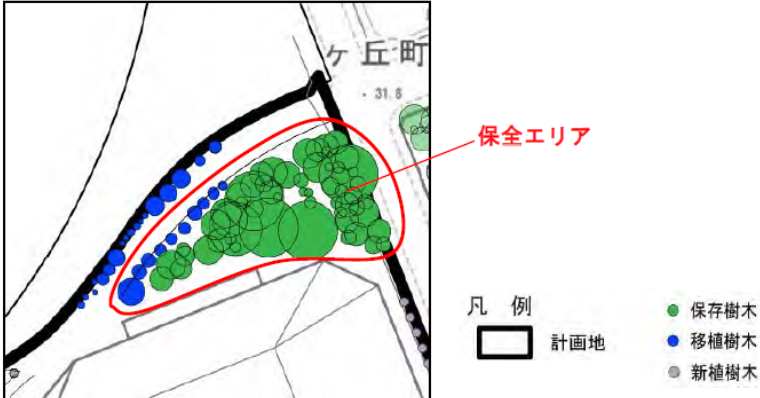
| 通し<br>番号 | 章-<br>番号 | 日本イコモス国内委員会の指摘 | 事業者の回答 | 評価書<br>(頁) |
|---|---|---|---|---|
| 46 | 2-14 | ③現地調査を行った結果、保存可能な樹木数は10本にみたない状況あり、森としての持続可能な要件を満たしていない。 | <p>神宮外苑広場（建国記念文庫）の保存可能な樹木数は10本にみたない状況であるとの指摘については、毎木調査において活力度等の調査を行った上で58本を保存可能と判断しており、保全エリアとして残すことは可能と考えております。</p> <p>図 8.6-11 神宮外苑広場（建国記念文庫）の保全エリアより抜粋</p> | 344<br>346 |

| 通し<br>番号 | 審議会委員からのご意見 | 回答 | |
|---|---|---|---|
| 46 | <p>回答に活力度調査の結果について示している部分（例えば、資料編、P〇〇等）を記載をしてください。</p> <p>イコモスの調査と事業者の調査において判断が分かれておりますが、活力度自体の結果が違ったのか、それとも保存可能か否かの判断基準が違ったのかについて、わかりましたらご教示ください。</p> | <p>神宮外苑広場（建国記念文庫）の樹木の活力度調査結果は資料編 p.426～430 に記載しております。</p> <p>神宮外苑広場（建国記念文庫）の保存樹木 58 本のうち、38 本が科学技術庁資源調査会の基準で「活力度 A（正常なもの）」または「B（普通、正常に近い）」となっております。</p> <p>残りの 20 本のうち 19 本は、「C（悪化のかなり進んだもの）」、1 本は「D（顕著に悪化の進んでいるもの）」であります。再生復元する生態系に配慮した維持管理を行い、定期的なモニタリング状況に応じた順応的管理を継続することで、保存エリアとして残すことが可能であると考えています。</p> <p>「現地調査を行った結果、保存可能な樹木数は 10 本にみたない」と記載されておりますので、保存可能か否かの判断基準に相違があると考えておりますが、上記のとおり活力度調査を行った上で 58 本を保存可能と判断しております。</p> | 保高委員 |

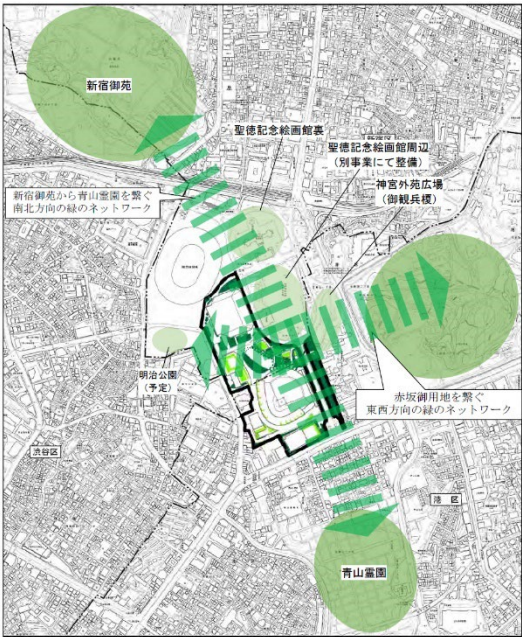
| 通し<br>番号 | 章-<br>番号 | 事業者の回答 |
|---|---|---|
| 53 | 4-1 | <p>生物多様性にとんだ豊かな生態系が損なわれるとの指摘については、本事業においては、現存の樹木の保存、移植を図るとともに、新たな樹木の植栽を行います。これにより、計画地周辺の神宮外苑広場（御親兵衛）や新宿御苑、青山霊園、赤坂御用地等の緑及び生態系のネットワークを維持<sup>①</sup>する計画です。</p> <p>神宮外苑広場（建国記念文庫）等の緑地が一部改変されますが、文化交流施設棟周辺及び中央広場廻りにおいて、神宮外苑広場（建国記念文庫）等から約 112 本の樹木を移植し、新たに新植樹木も配置することで神宮外苑広場（建国記念文庫）の樹林及び生態系を復元するとともに、次の 100 年に受け継ぐ緑地環境を整備する計画です。</p> <p>緑被率の増加がわずかととの指摘については、存置・移植された既存樹木及び新規に創出した緑地を適切に管理育成を行っていくことで緑の量が増加し、豊かな樹林が形成されるものと予測しています。</p> <div style="display: flex; align-items: center; justify-content: center;"> <div style="margin-left: 20px;"> <p><u>計画地周辺の神宮外苑広場（御親兵衛）や新宿御苑、青山霊園、赤坂御用地等の緑及び生態系のネットワークを維持<sup>①</sup></u></p> </div> </div> <p>図8. 6-7(1) 緑のネットワークの状況（計画地周辺）より抜粋</p> |

| 通し<br>番号 | 審議会委員からのご意見 | 回答 | |
|---|---|---|---|
| 53 | <p>「生態系ネットワークを維持」とありますが、なぜ「維持」と言えるのかが問われています。移植木の配置（移転）、は「維持」のための措置とは異なります。群落の量と質が変わって、なぜネットワークが維持されるのか、客観的な情報をもとに説明する必要があります。</p> | <p>一部の樹木は伐採することで、生態系ネットワークへの影響が懸念されます。本事業では、文化交流施設棟周辺及び中央広場廻りにおいて、新植や移植木等によりまとまった樹木を復元するとともに、高さのある樹木とこれより低い樹木によって構成された比較的密な林床を有する林相構造を復元することで、群落の量と質を維持していく計画であり、これにより動物も含めた計画地内の生息環境は維持されるとともに、計画地周辺も含めた生息環境は残存すると予測しています。</p> <p>今後の事後調査において、既存樹木の状況や移植樹木の活力度調査を実施して樹木の状態を確認し、その状況を工事の施行中の毎年、報告する予定です。</p> <p>また、文化交流施設棟周辺及び中央広場廻りの整備状況や、順応的管理による維持管理の状況について、事後調査報告書を2036年12月頃に提出して報告いたします。</p> <p>生態系保全のための予測等は、既存のアセスメントの事例を参考に生態系の予測を行っているものであり、審議会の意見を踏まえて、適正かつ科学的な予測評価となっているものと考えています。</p> | 横田委員 |
