「令和5年度第5回環境影響評価審議会総会」(本日開催)における報告内容について

事後調査報告書の内容について

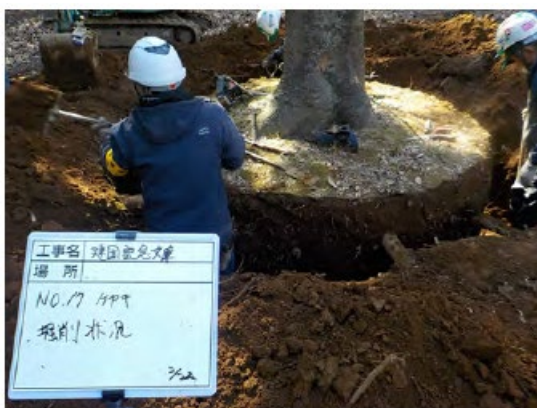
写真 1-1 掘削の状況

今回、神宮外苑広場(建国記念文庫)及び神宮第二球場の移植対象樹木について根回しを行い、実施に際しては、根周り周辺を掘削し、樹木医の立ち合いの下、必要に応じて環状剥皮の実施、発根促進剤や癒合材の塗布、畦シートの設置等の処置をした上で埋め戻しを行いました。

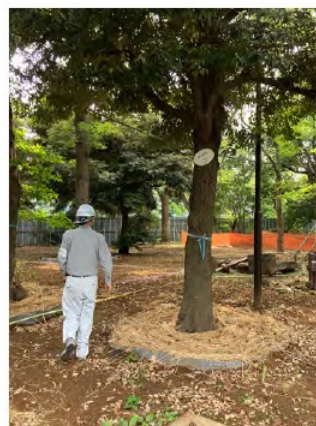
写真 1-8 巡回の実施状況

養生の状況については、根回し後に根鉢上に稲ワラにてマルチング、養生を行うとともに、灌水を週2回実施し、これにより、根鉢周りの乾燥を防ぎ、夏季の温度調整を行います。また、除草を適宜実施するとともに、巡回についても週2回実施しております。
