いちょうの樹勢回復措置（2025年4月実施）について

神宮外苑地区まちづくり（以下「本計画」という。）では、明治神宮が所有・管理する西側の一部のいちょうについて、いちょうの生育環境をよりよくするための樹勢回復措置を昨年から実施しております。

この度、土壌改良等の樹勢回復措置を実施いたしましたので、以下の通りお知らせいたします。

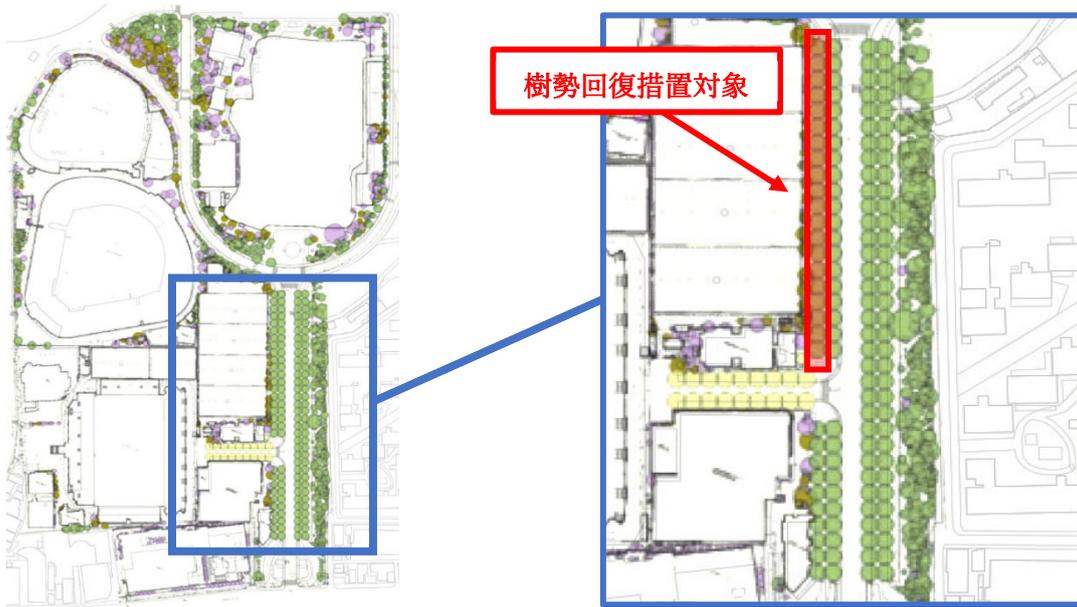
・**実施エリア** 前回措置と同様に、以下赤枠部分のいちょうに対し、樹勢回復措置を実施いたしました。

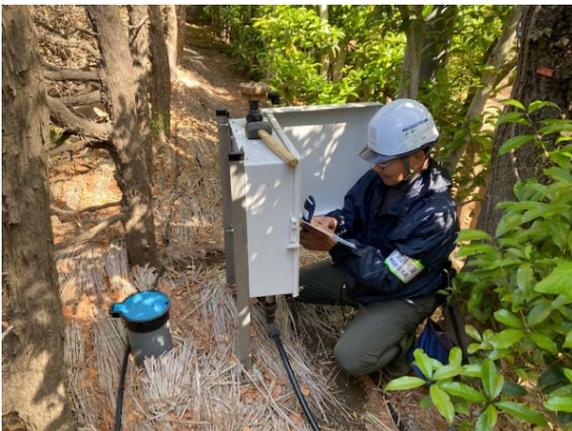
■灌水装置点検

前回措置にて設置した灌水装置およびホースの点検を実施し、設備に問題がないことを確認できました。
