**事後調査報告書（工事の施行中その3）**  
**－（仮称）神宮外苑地区市街地再開発事業－**

調査項目 大気汚染、騒音・振動、土壌汚染、  
生物・生態系（既存樹木の状況、  
神宮外苑広場（建国記念文庫）の  
樹木の保全状況、いちょう並木の  
保全状況（4列））、自然との触れ  
合い活動の場、廃棄物

名 称：(仮称)神宮外苑地区市街地再開発事業

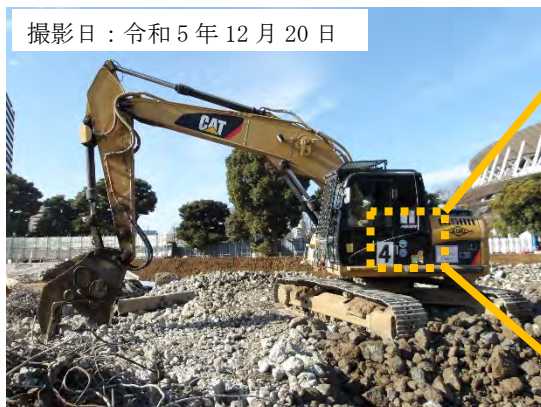
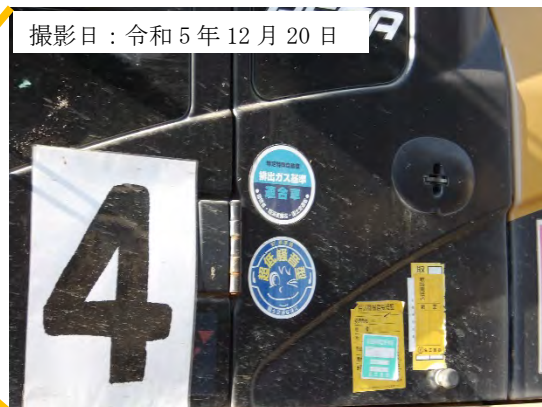
写真 2-2 超低騒音型建設機械の使用状況（バックハウ）

| 環境保全のための措置 | 実施状況 |
|---|---|
| 低騒音型建設機械を採用する。 | 建設機械の稼働にあたっては、工事期間を通して、超低騒音・低騒音型の建設機械の採用に努めた。（写真2-2、2-3） |

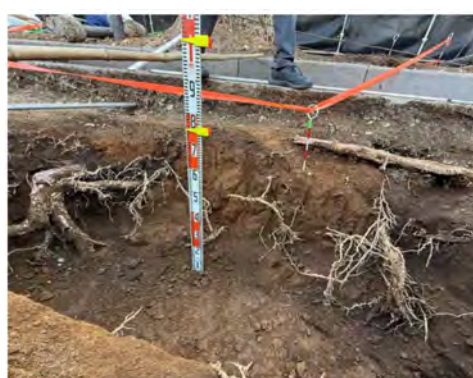
写真 4-3 根系の状況 (樹木 No. 15 (南側列))

令和7年2月に調査を行った。根系の状況は資料写真4-3～4-4に示すとおりである。

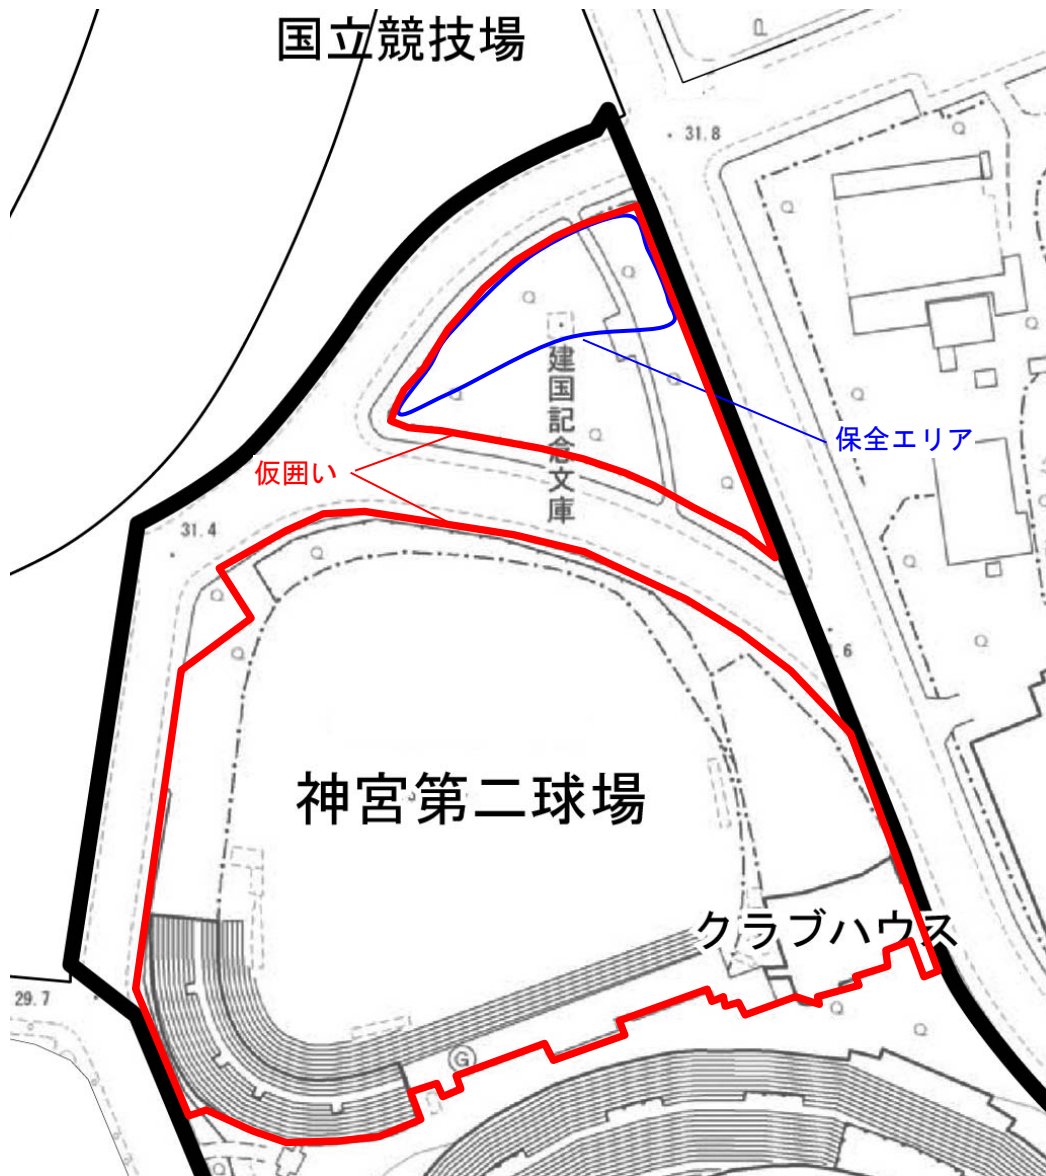
図 4-9 仮囲いの設置範囲（神宮外苑広場（建国記念文庫）及び神宮第二球場周辺）

ラグビー場棟敷地内（神宮外苑広場（建国記念文庫）及び第二球場の一部、野球場三塁側の一部）については対象樹木の移植、伐採作業に着手するとともに、移植が未実施の樹木については養生を行っている。また、これらの作業や神宮第二球場の解体のため神宮外苑広場（建国記念文庫）及び第二球場については仮囲いを設置し（図 4-9 参照）、閉鎖管理を行っている。

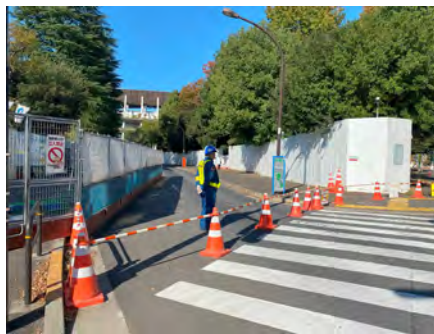
写真 5-1 交通整理員の配置及び迂回路への誘導状況

ラグビー場棟敷地内（神宮外苑広場（建国記念文庫）及び第二球場の一部、野球場三塁側の一部）については対象樹木の移植、伐採作業に着手するとともに、第二球場の解体工事を実施している。これに伴い、神宮外苑広場（建国記念文庫）を囲む歩道の閉鎖を行っているが、交通整理員を配置するとともに迂回路への誘導を行い、歩行者の通行に支障がないように配慮している（写真 5-1 参照）。

| 環境保全のための措置 | 実施状況 |
|---|---|
| 工事の施行により周辺の歩道が通行できなくなる場合は迂回路を設置し、歩行者の通行に支障がないよう配慮する。 | 神宮外苑広場（建国記念文庫）を囲む歩道の閉鎖を行っているが、交通整理員を配置するとともに迂回路への誘導を行い、歩行者の通行に支障がないように配慮している（写真 5-1 参照）。 |

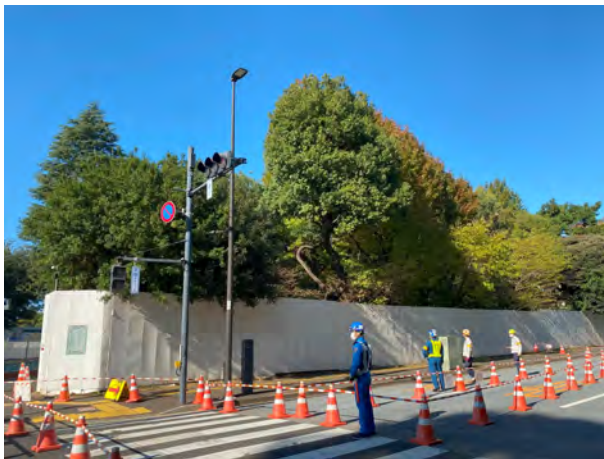
No. 5 : 神宮外苑広場（建国記念文庫）

| 環境保全のための措置 | 実施状況 |
|---|---|
| 既存（移植）樹木の根周りが歩行者等により踏み固められないよう、歩行可能な場所を限定し、樹木の保全に努める。 | 神宮外苑広場（建国記念文庫）や神宮第二球場周辺の工事エリアに仮囲いを設置しており、立ち入りによる踏み固めを制限している（写真 5-2 の No. 5 地点参照）。 |

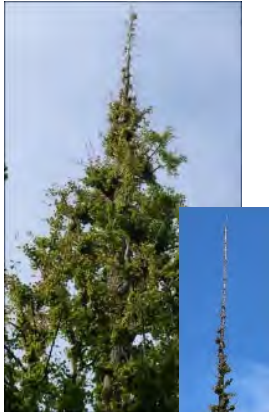
撮影日 2024/7/26・30  
頂端部落葉、中間部枝先褐変  
下部健全

樹冠下部(10mまで)は、葉量がやや減少しているが緑量は保たれている。  
樹冠中間部(26～10m)は、葉量減少、小型化、褐変が見られ、特に西側で顕著。  
樹冠先端部(26mより上部)は、ほぼ全て落葉。

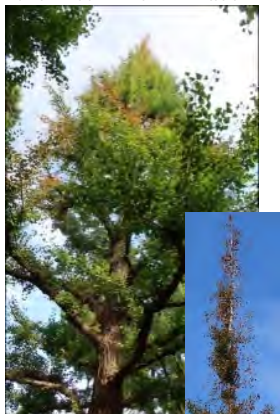
頂端褐変進み落葉も多い  
中間西側枝も褐変

樹冠頂部10mは全て褐変、落葉しつつある。  
西側樹冠の15mより下部は着葉が疎らで褐変も多い。  
褐変症状は枝毎に拡がっている。

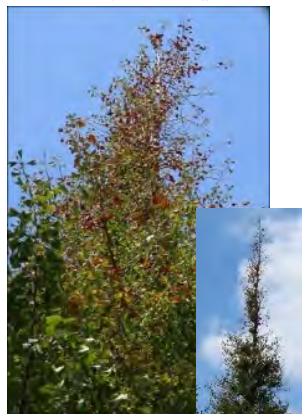
上部褐変落葉進む  
中間・西側枝褐変

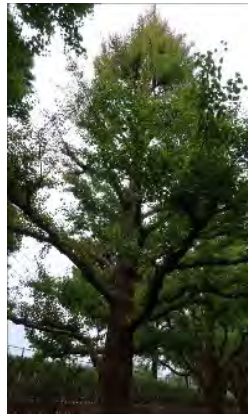
頂端落葉その下褐変  
下部の西側強い褐変部有り

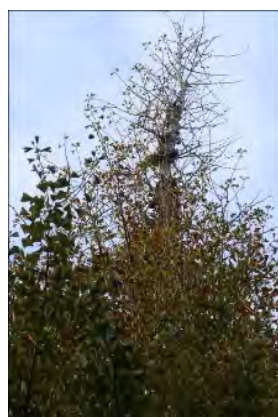
頂部落葉、その下褐変

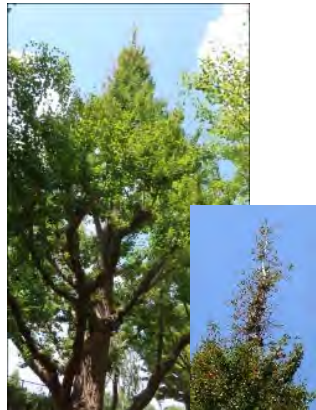
頂端落葉・その下部褐変

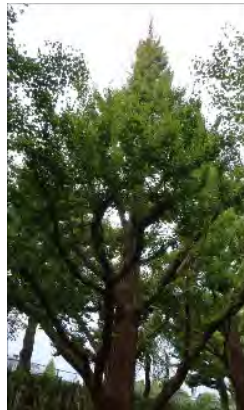
頂端落葉・その下部褐変

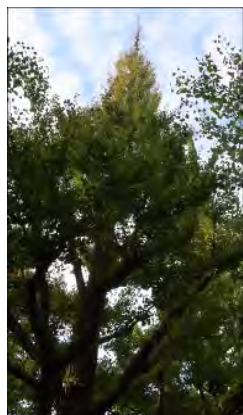
頂端落葉・その下部褐変

樹冠頂端部約10mの葉は全て落葉。中間部は褐変葉が多く、着葉も疎ら。

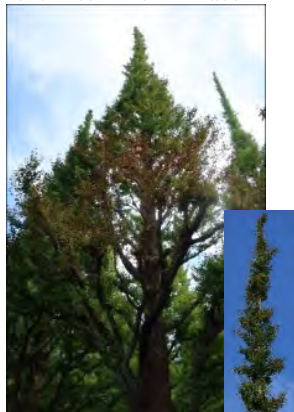
西側下枝褐変進む

頂端は褐変少ない

樹冠の先端部と東側は緑量が保たれているが、樹冠の20mより下部の西側は、着葉の多くが褐変、落葉しつつある。20m以上の先端部にも褐変症状が疎らに生じている。

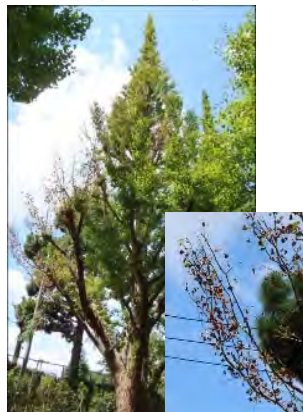
西側枝の落葉進む

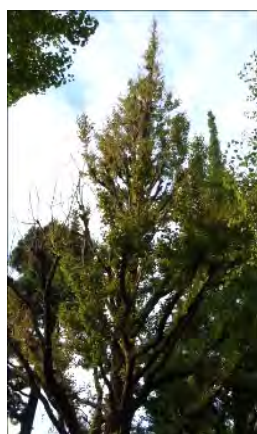
頂端褐変だが葉は残る

樹冠全体の着葉が疎らで、小さい葉、褐変葉が多い。頂端部も着葉はあるが、同様の状態。
