神宮外苑地区第一種市街地再開発事業  
イチョウ並木西側南北根系調査業務（第2回）  
報告書

2024年2月

イビデングリーンテック株式会社

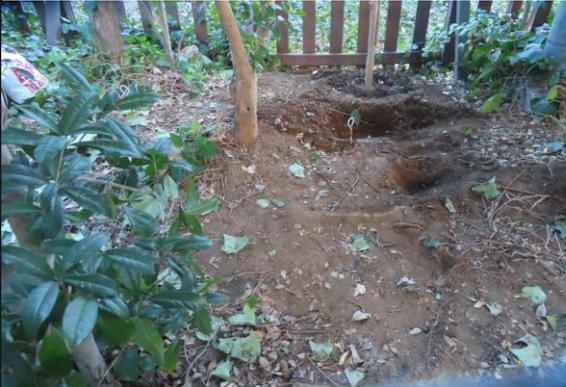
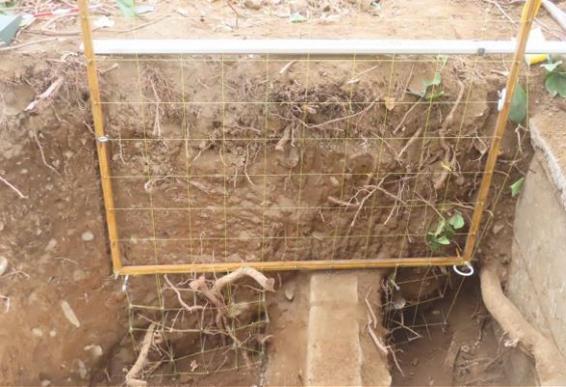
緑地東端の柵に近い位置に断面を設定	根系調査の観察断面

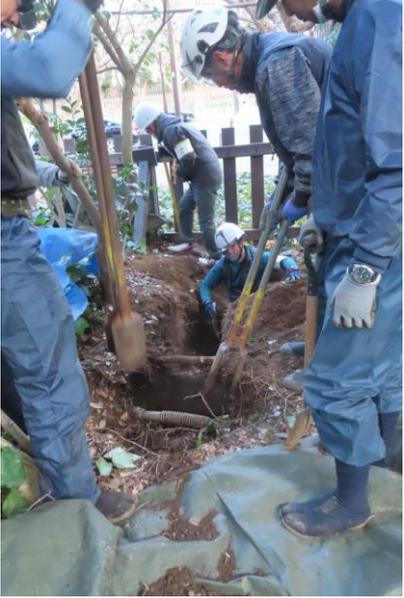
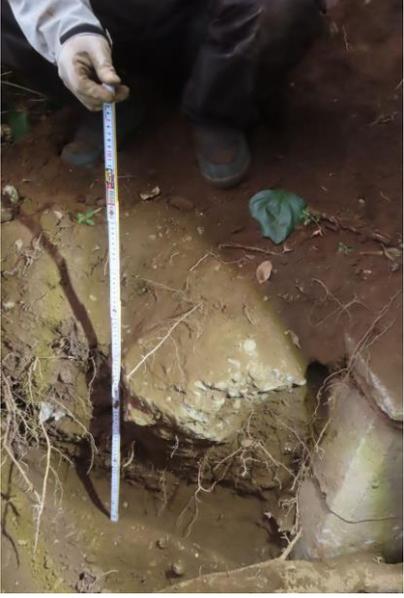
<p>追い掘り調査位置</p>	<p>下方に潜る太根</p>

東側の根の周囲は夾雑物が比較的少なめの良質土だが、埋設物の周囲は石礫に富む。

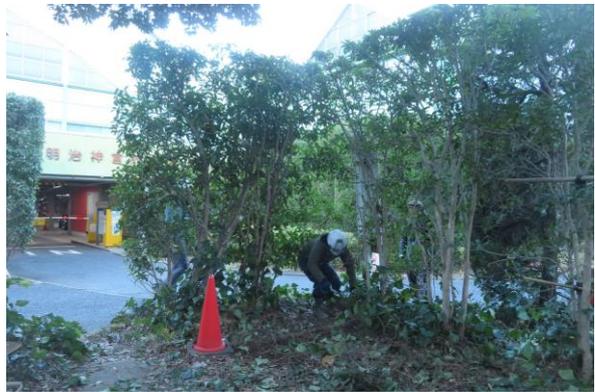
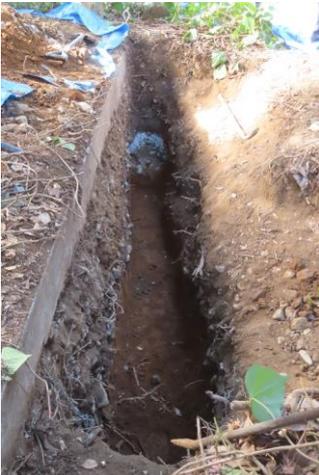
<p>追い掘り調査位置</p>	<p>掘削範囲を東側から見た状況</p>

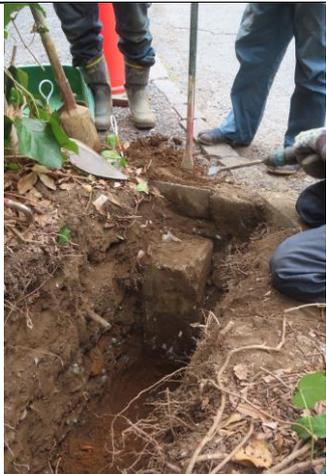
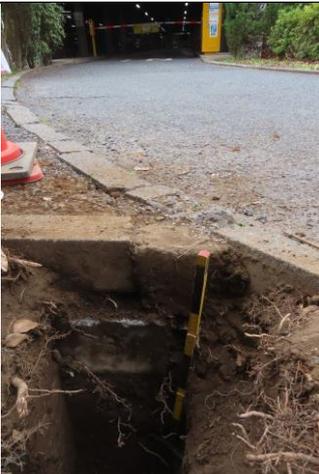
<p>埋設されていた独立基礎</p>	<p>車道側は多種の人工物が埋設</p>

混入夾雑物：コンクリートスラブ（厚み20cm）、スラブの基礎と思われるコンクリート構造物（大小の円礫）。車道側では標識用と思われるコンクリート造の独立基礎。30cm以下にφ約20mmの被覆なしの電線。鉄筋。

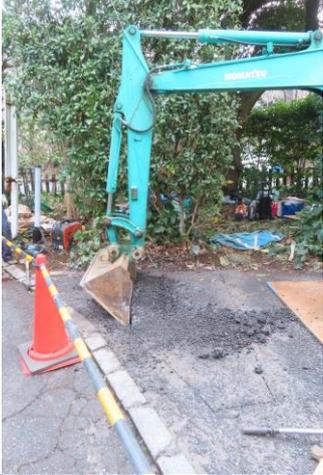
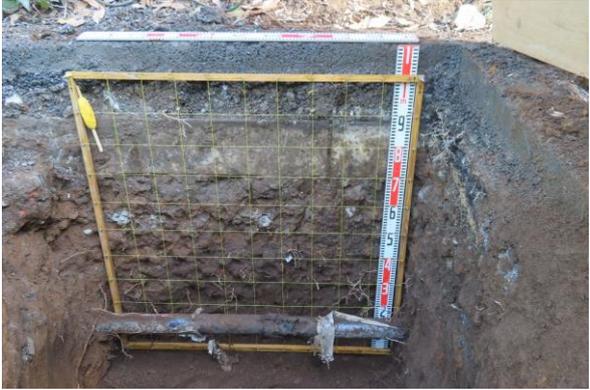
<p>根系断面調査位置</p>	<p>根系調査の観察断面</p>

全体的な根の状態：表層のアスファルト舗装には全く見られず。砂利層の下部には細根が多数。ただし、酸欠のため下方から上方に根が伸長。全体的に細根も1mm以上の根も少なかった。

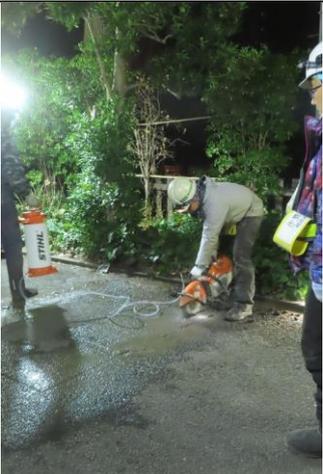
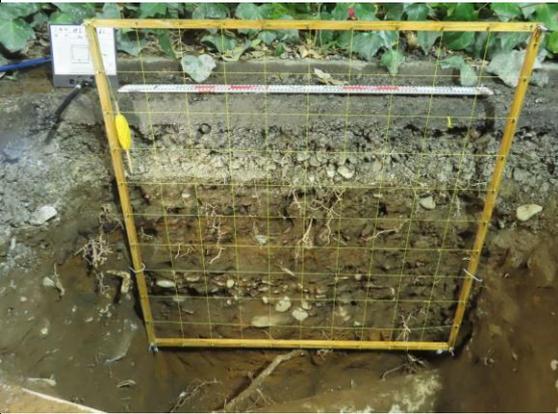
<p>根系断面調査位置</p>	<p>根系調査の観察断面</p>

夾雑物：大型の陶器破片、レンガ (20 cm)、鉄線、コンクリートガラ (23 cm)、土丹等、

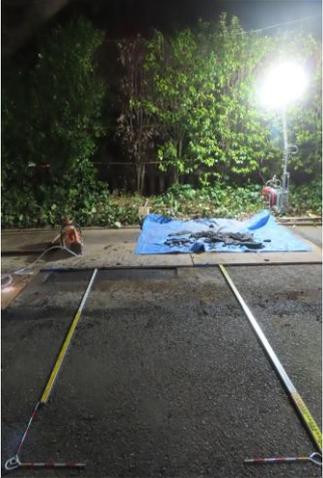
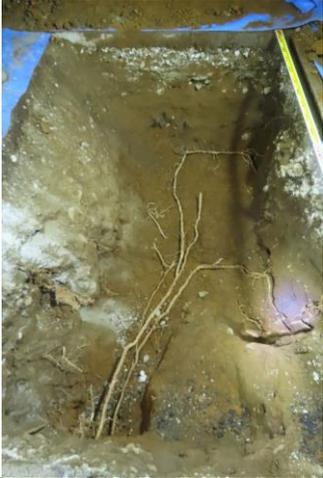
<p>追い掘り調査位置</p>	<p>東側から見た根の伸長状況</p>

建設残土の層の隙間や砕石層の隙間に多くの細根が見られた。下方から上方に向かって根の先端が伸長（酸欠状態を示す）。垂直に大きく発達したマット状の根あり。

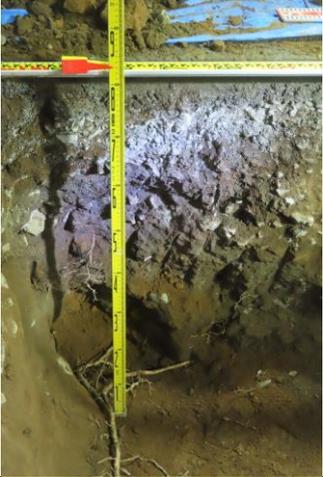
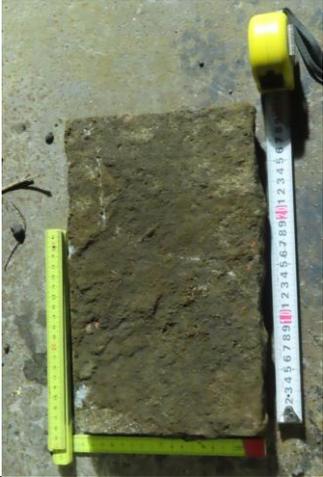
<p>追い掘りした根の深さ (86 cm)</p>	<p>埋まっていた舗装用?の平板</p>

混入夾雑物：赤土に一部淡色黒ボク、石礫、陶器片、素焼きの破片、原型をとどめた複数の瓦の塊、舗装用平板（18 cm×30 cm）が混入。

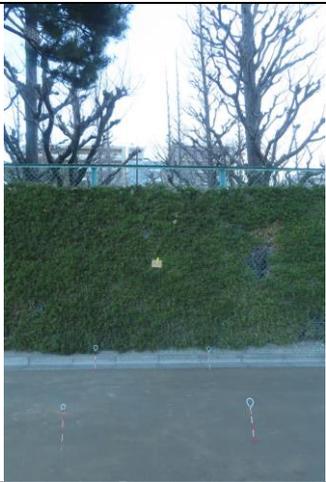
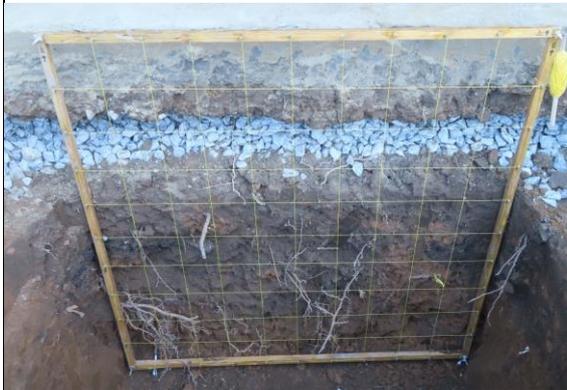
<p>根系断面調査位置</p>	<p>根系調査の観察断面</p>

全体的な根の状態：表層の締め固めが特に強く 30 cmまでイチョウの生きた根はなく  
 (枯死根の痕跡は数箇所見られた)、断面以外では、碎石層にも根が  
 伸長。全体的に根の量は少なく、太い根がほとんど見られなかった。  
 締め固めが強く酸欠状態のようで、根の先端は下方から上方に向か  
 って伸長。

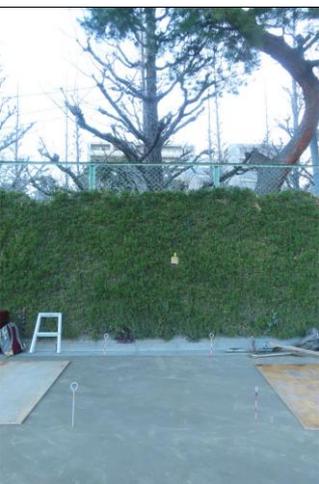
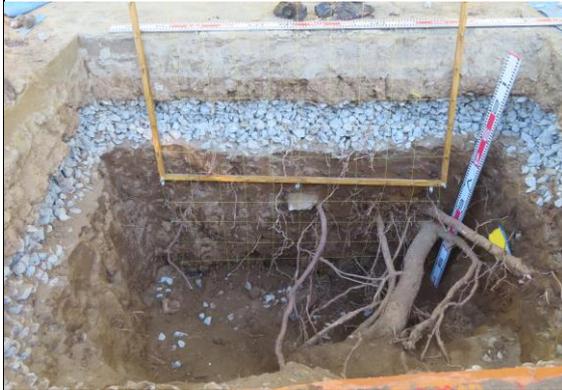
<p>根系断面調査位置</p>	<p>根系調査の観察断面</p>

夾雑物：縁石離隔約 15.5m まで砂利層が続く。陶器、レンガの破片、多量かつ大型の炭、塊状の土丹 (80 cm の深さ)、ビニール製品。電線管と塩ビ管が埋設。

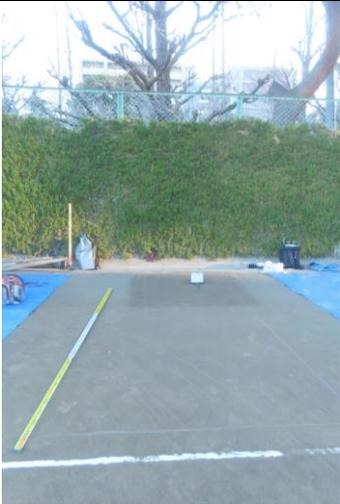
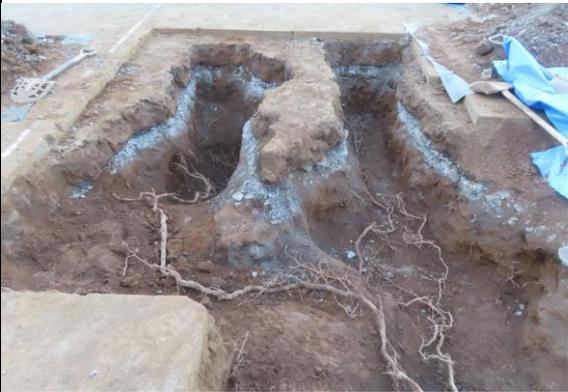
<p>追い掘り調査開始位置</p>	<p>縁石離隔 22mの末端の根の状況</p>

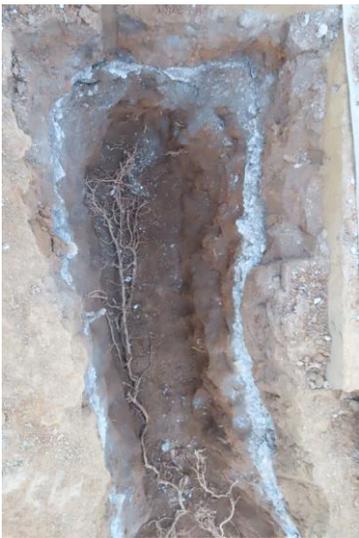
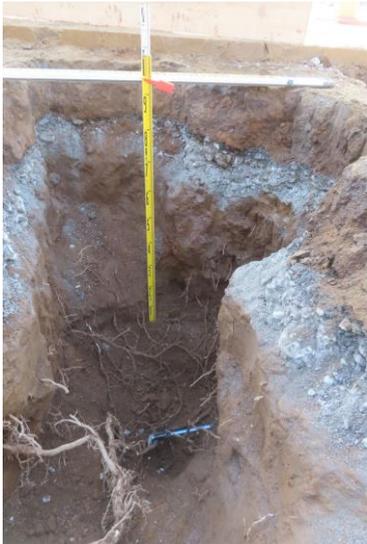
<p>北側の根の末端</p>	<p>南側の根の末端</p>

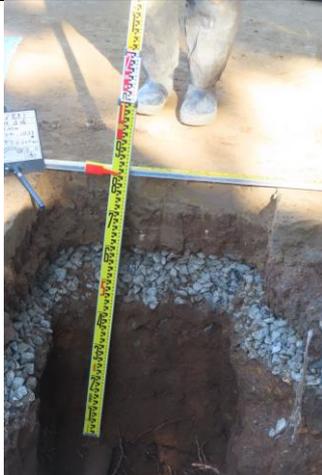
東側は縁石離隔約 16m まで碎石層が続く

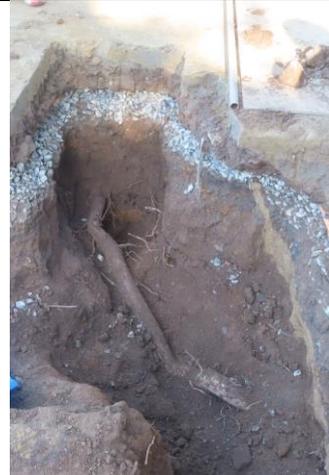
追い掘り対象の 70 mm の根の基部

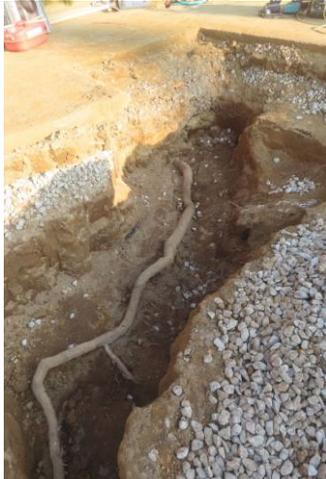
何度か方向や深さを変えつつ伸長

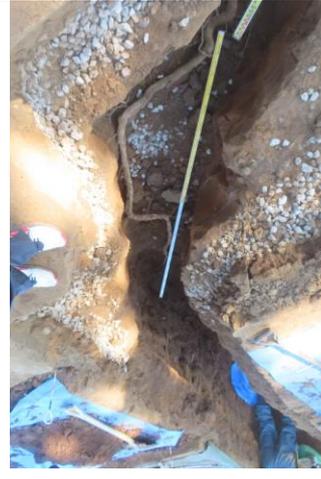
直角に曲がるように伸びる太根

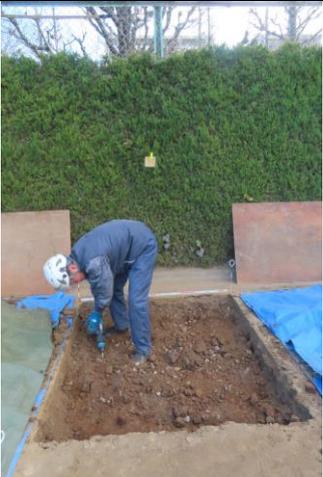
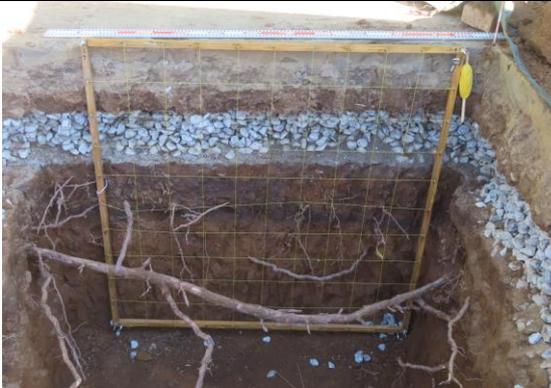
<p>根系断面調査位置</p>	<p>根系調査の観察断面</p>

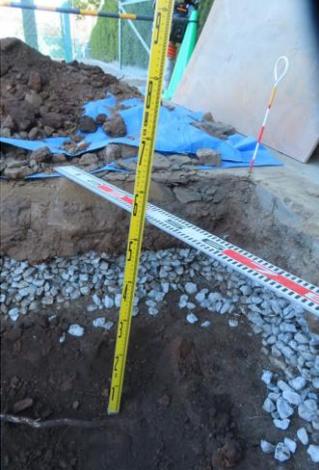
<p>荒木田土の下の碎石層に伸長する根</p>	<p>碎石層</p>

締め固め：砕石層の下は比較的軟らかい（層の境界から根が出現）。

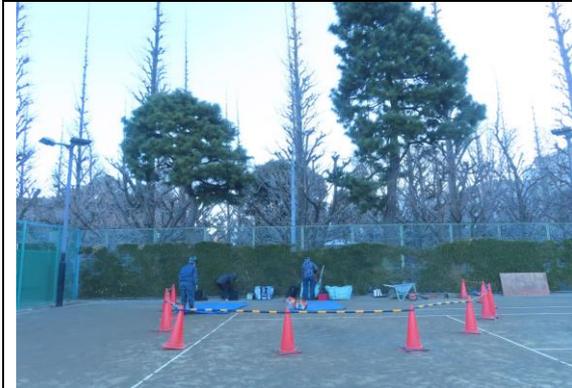
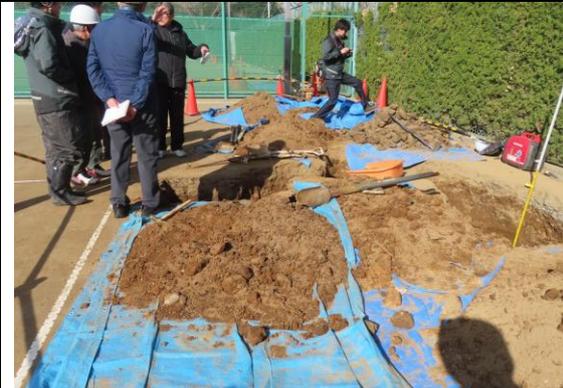
<p>追い掘り調査範囲</p>	<p>根を追うとテニスコートのライン際まで伸長</p>

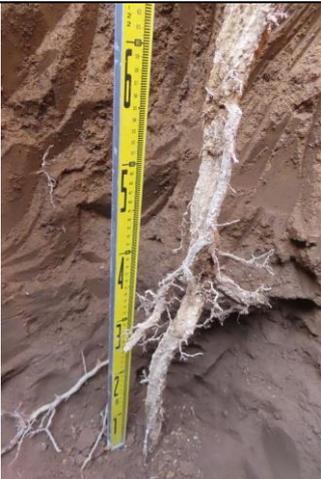
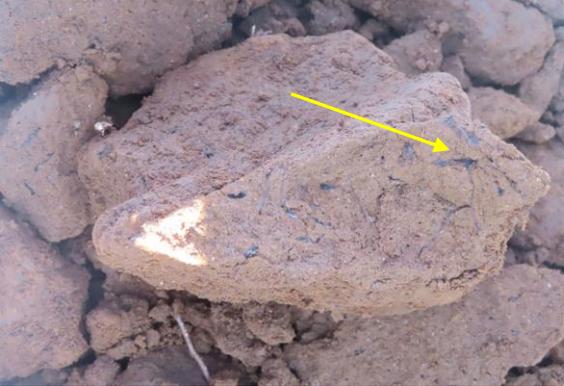
<p>縁石離隔 16.50mの末端の根の状況</p>	<p>孔隙に富む粘土で、根の痕跡が見られる</p>

土の性質：縁石離隔約 15mの位置では、80 cm以下は石礫・夾雑物を含まないため、赤土の地山と思われる。ところどころに縦方向の亀裂が見られた（構造が発達）。GL2.1~2.2m に淡色黒ボク層あり、その部分では根の量が増えた。
